## Apéndice nº 1.- Reportaje fotográfico

Valoración del Estado Ambiental de la rambla de la Carrasquilla

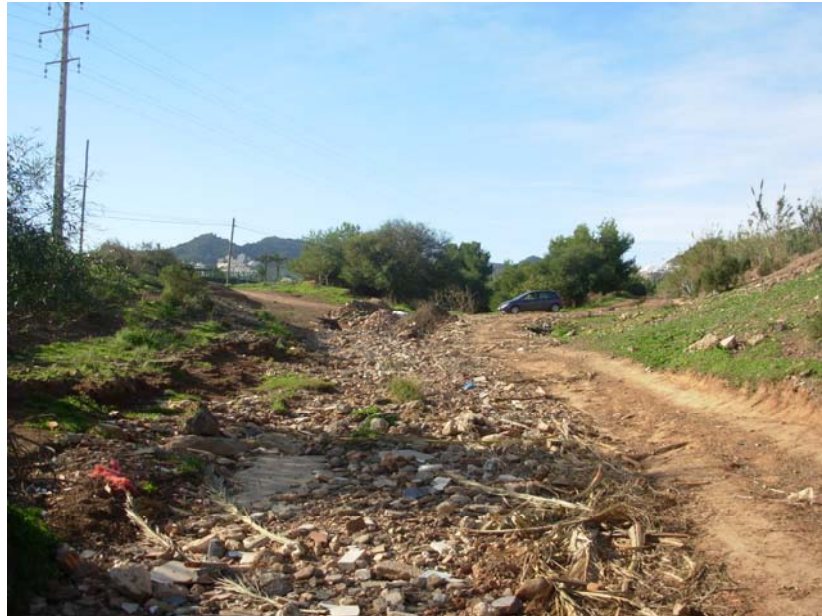
**Fotografía 1:** Camino y escombros en el lecho.

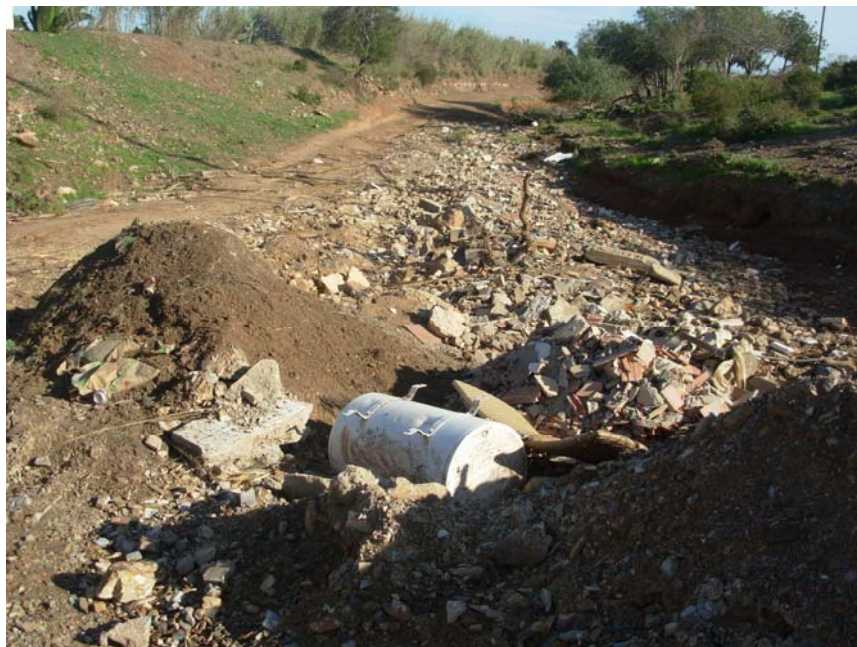
**Fotografía 2:** Escombros asociados al paso del camino

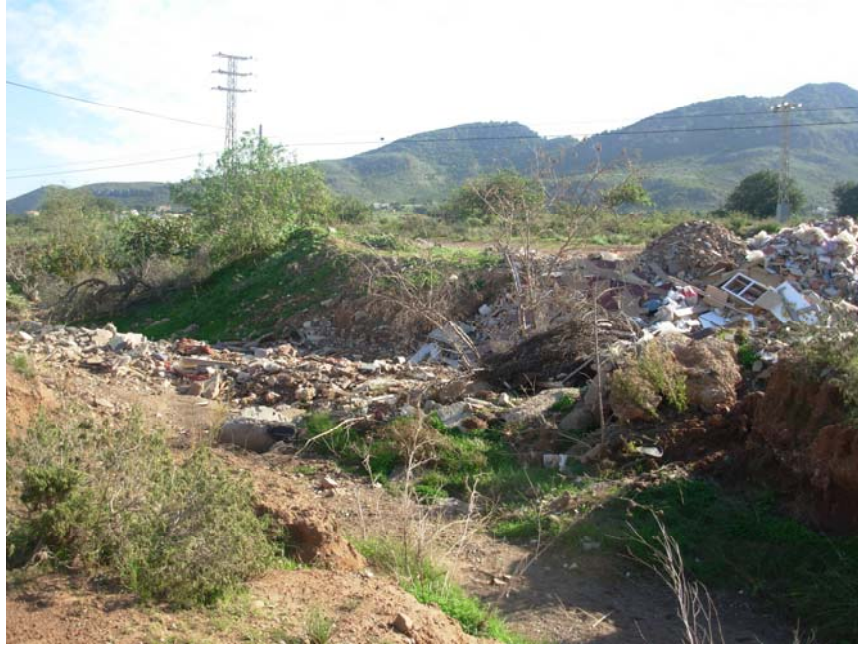
**Fotografía 3:** Depósitos de escombros en las márgenes del cauce de la rambla

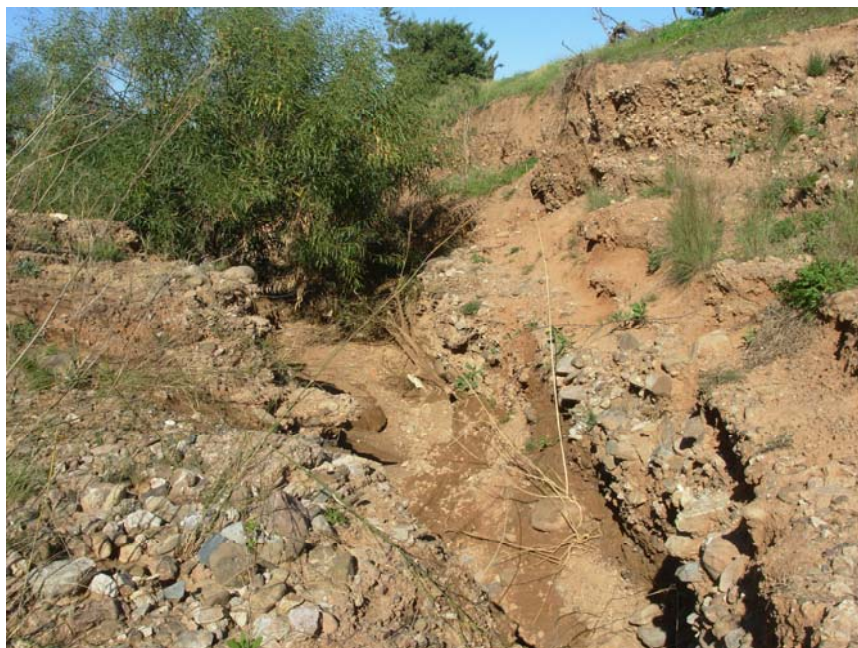
**Fotografía 4:** Incisión sobre el lecho de conglomerados.

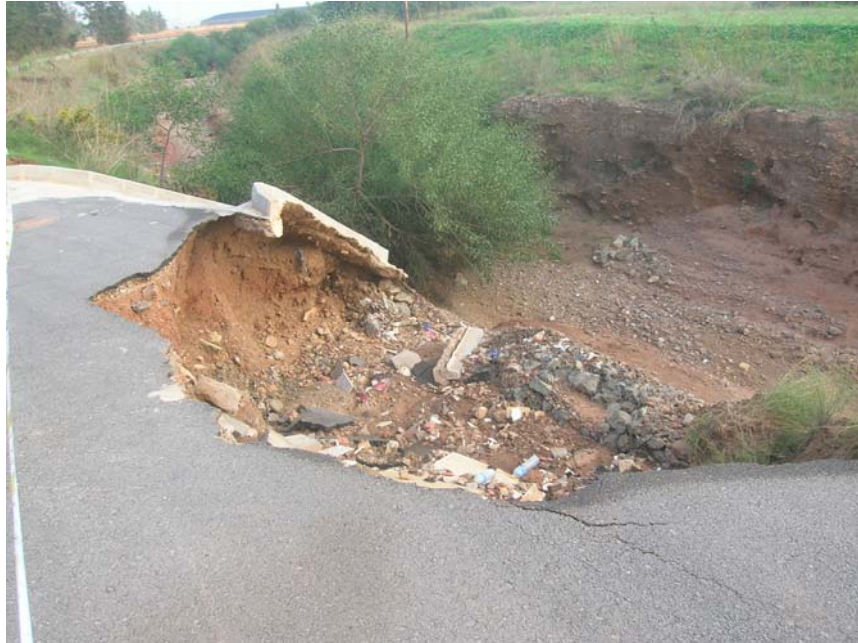
**Fotografía 5:** Efectos de la erosión en la cabeza del talud.

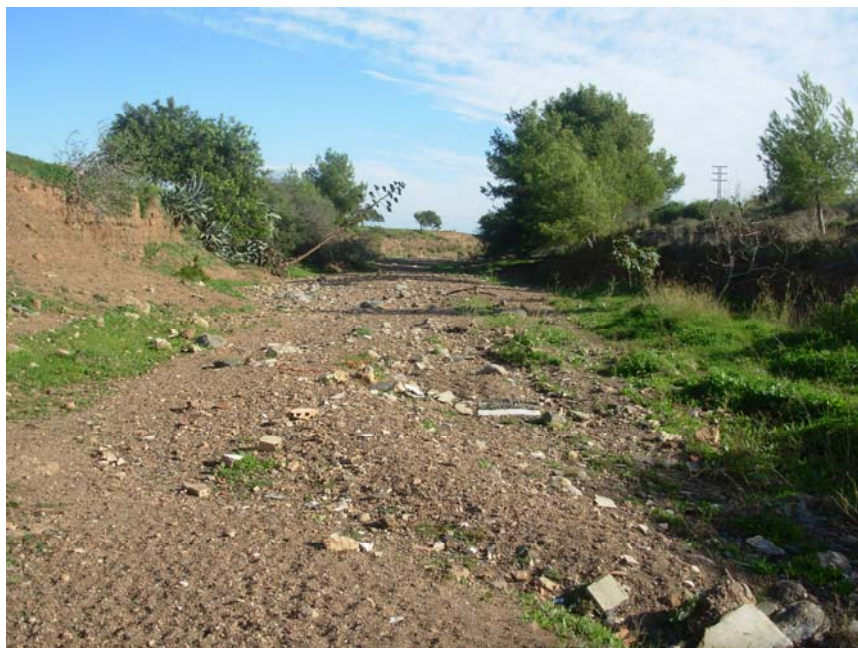
**Fotografía 6:** Tramo de la rambla donde se produce sedimentación y escombros.

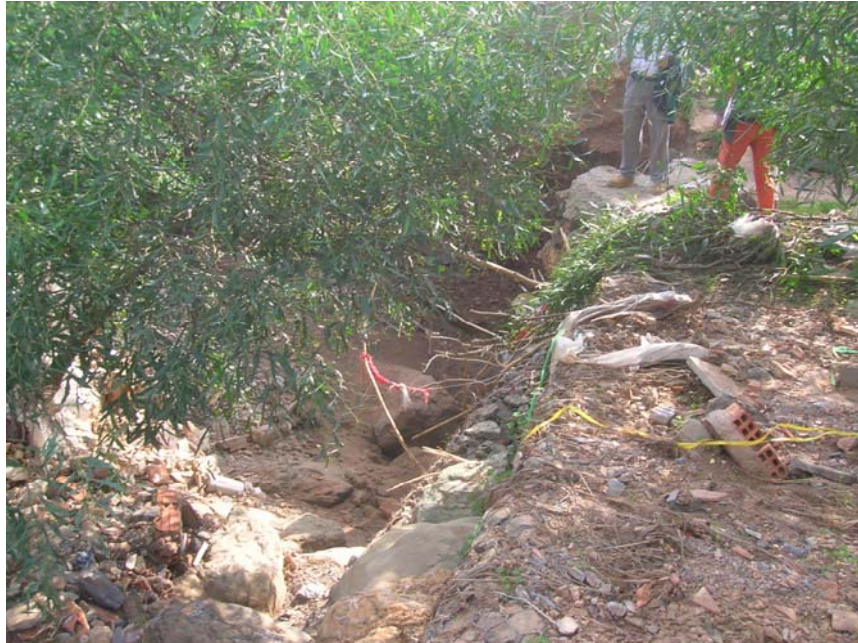
**Fotografía 7:** Erosión aguas abajo de la albarrada

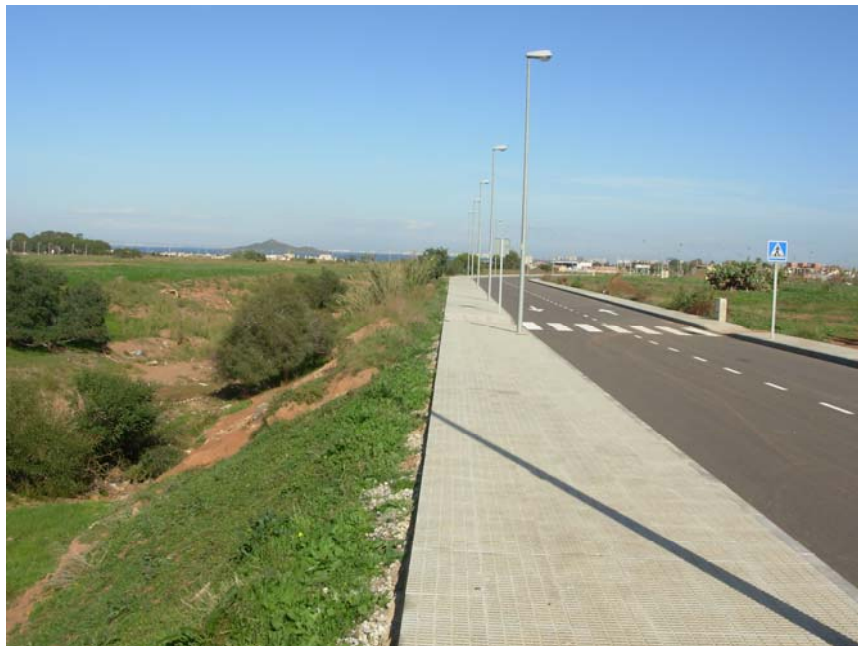
**Fotografía 8:** Vial sobre la cabeza de talud en la margen derecha.

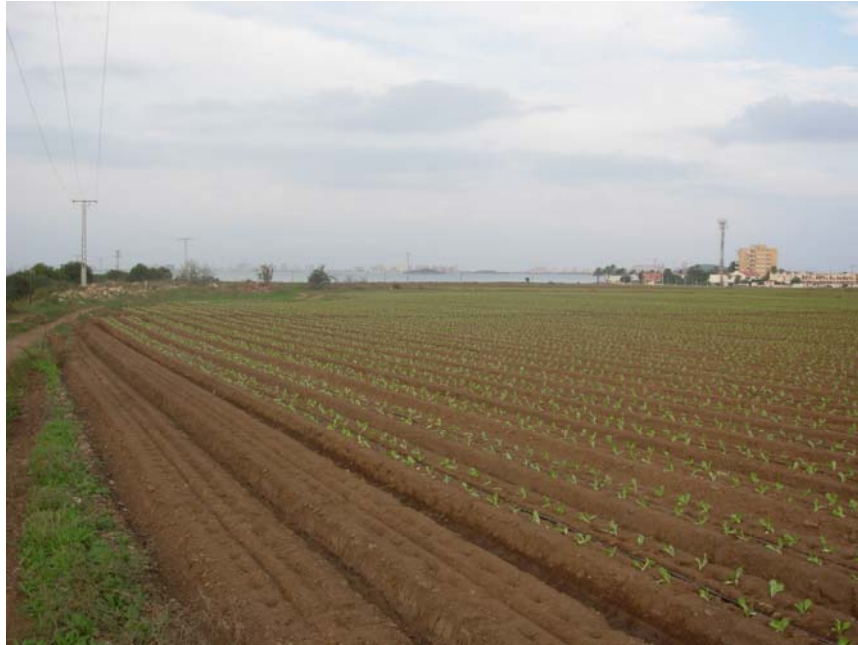
**Fotografía 8:** Agricultura intensiva en las proximidades de la rambla

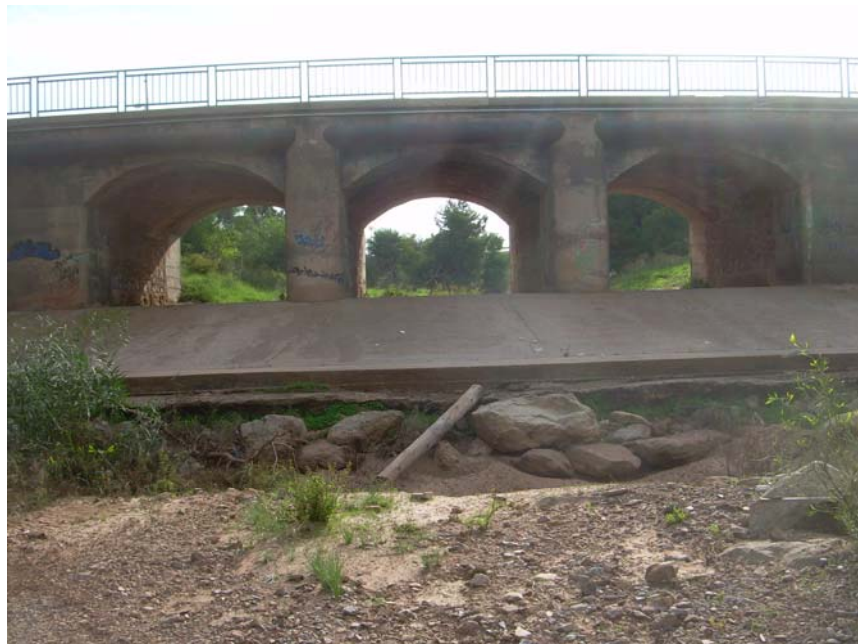
**Fotografía 9:** Puente de la calle Mayor de Los Belones

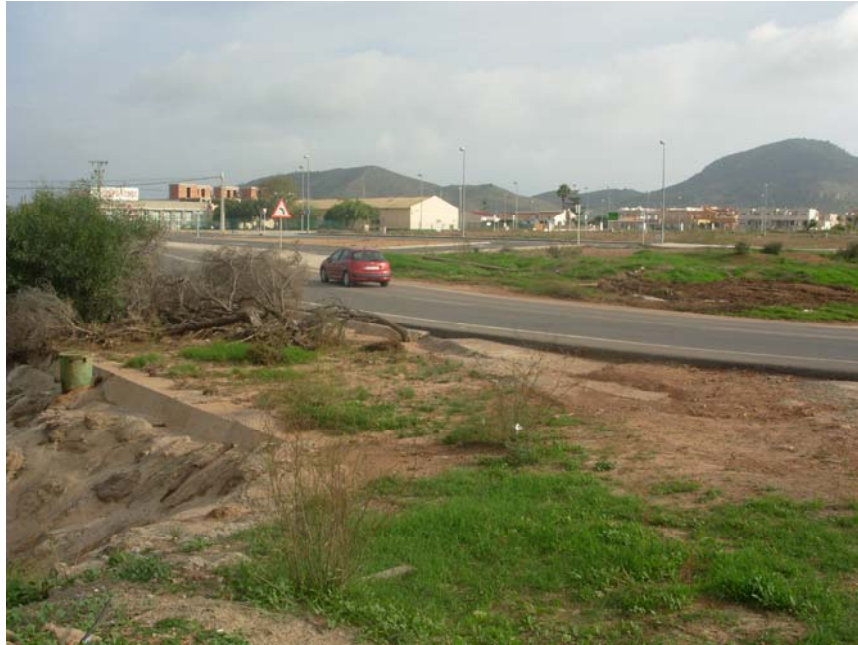
**Fotografía 10:** Paso de la carretera F-34 por el lecho de la rambla

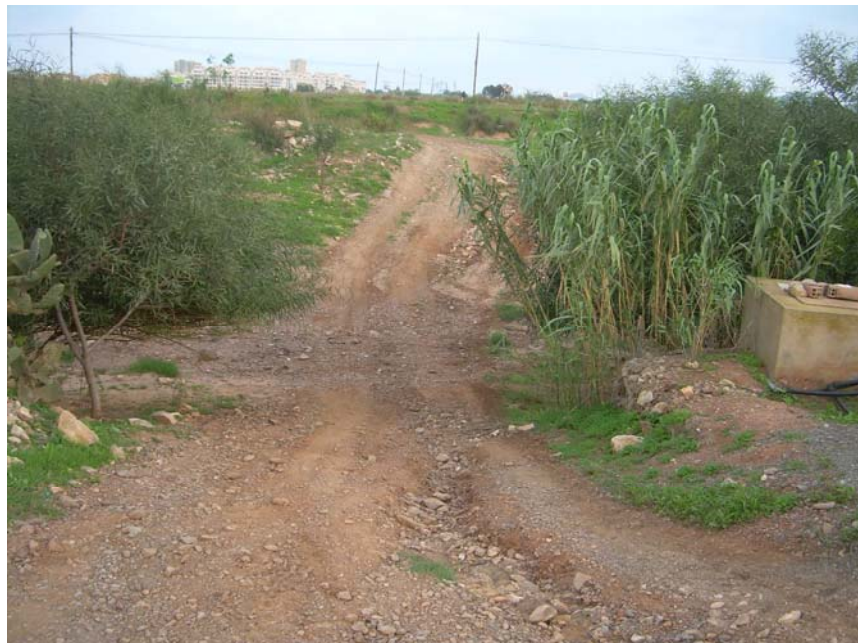
**Fotografía 11:** Camino de cruce por el lecho de la rambla

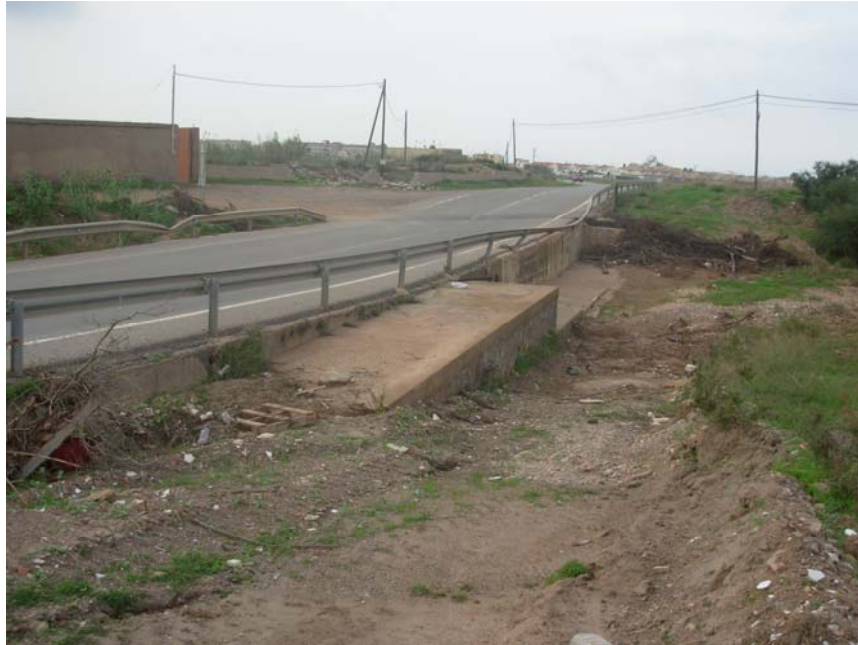
**Fotografía 12:** Paso de la carretera F-34 de acceso a Los Nietos

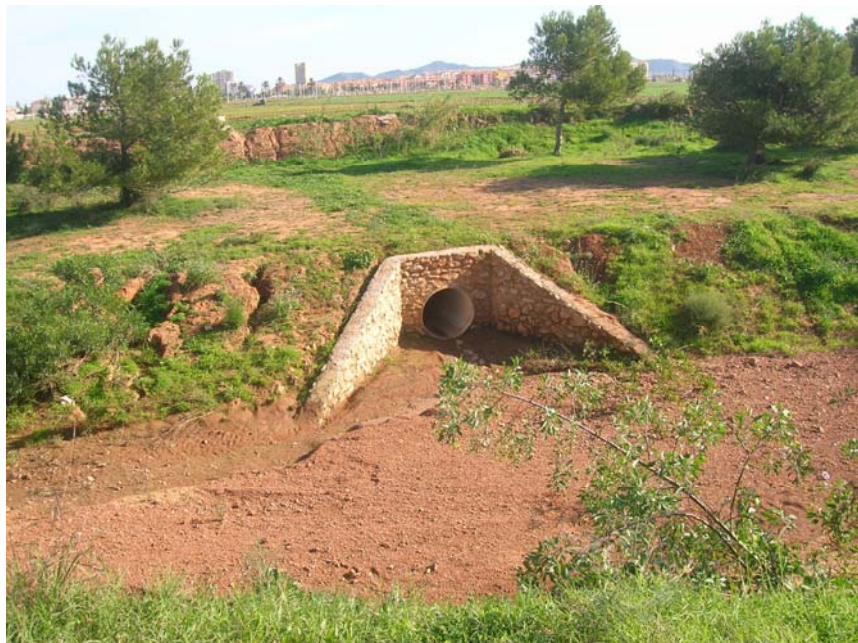
**Fotografía 13:** Colector de pluviales

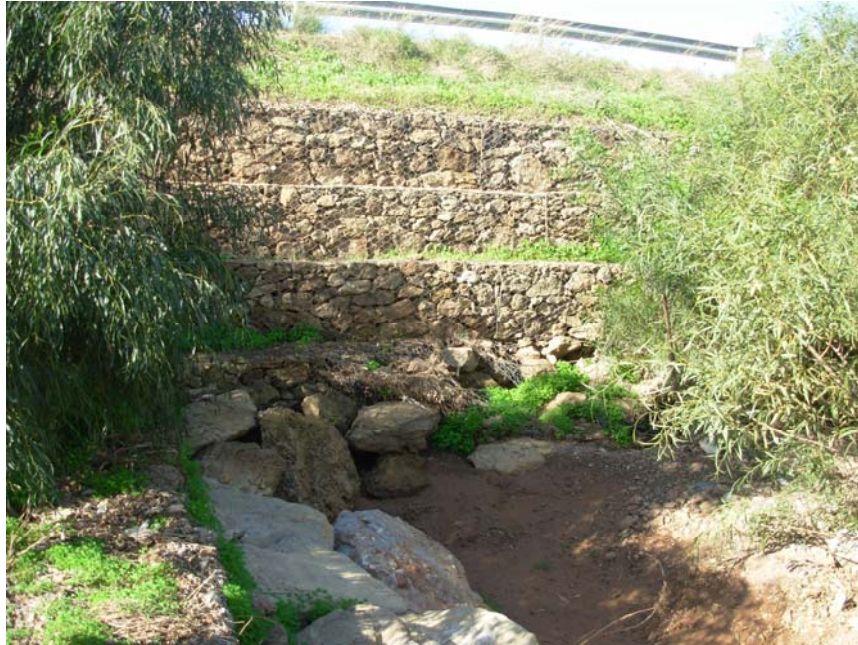
**Fotografía 14:** Muro y albarrada de gaviones

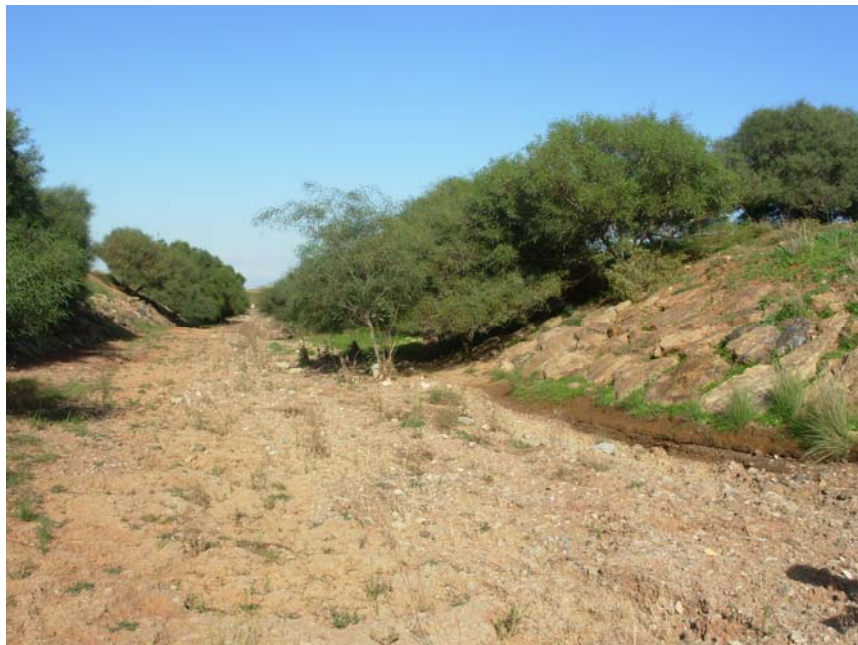
**Fotografía 15:** Escollera a ambos lados de la rambla

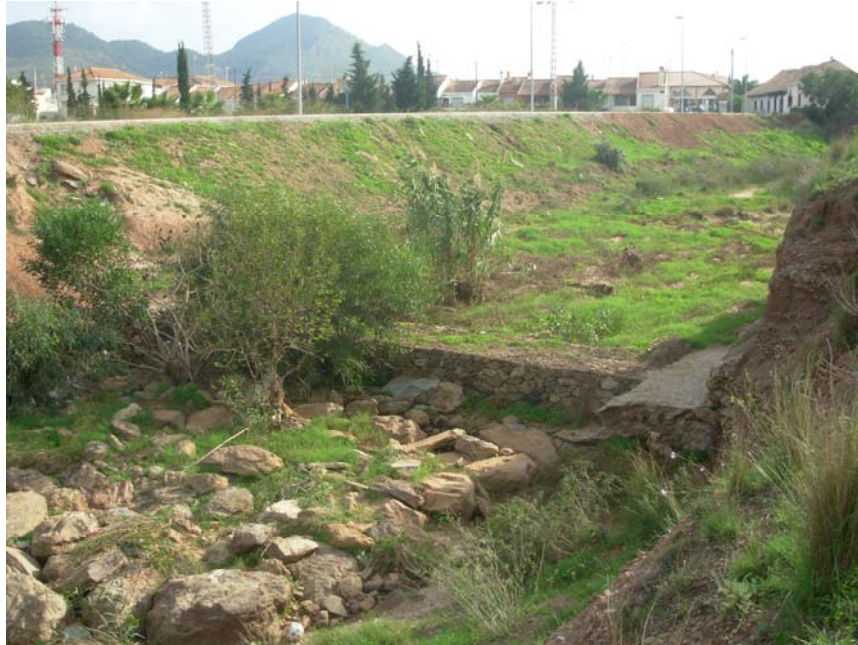
**Fotografía 16:** Albarrada en la rambla cerca del casco urbano

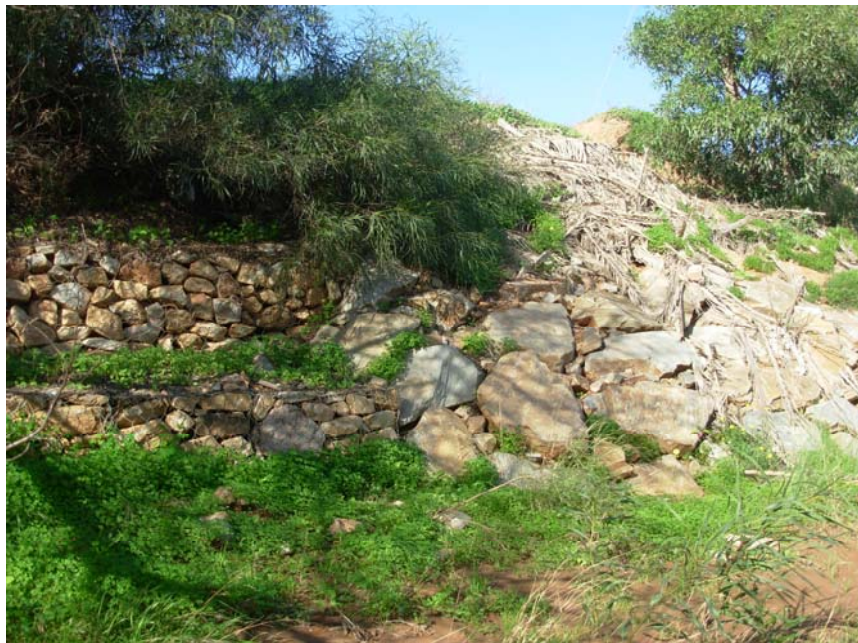
**Fotografía 17:** Continuidad del muro de gaviones con escollera.

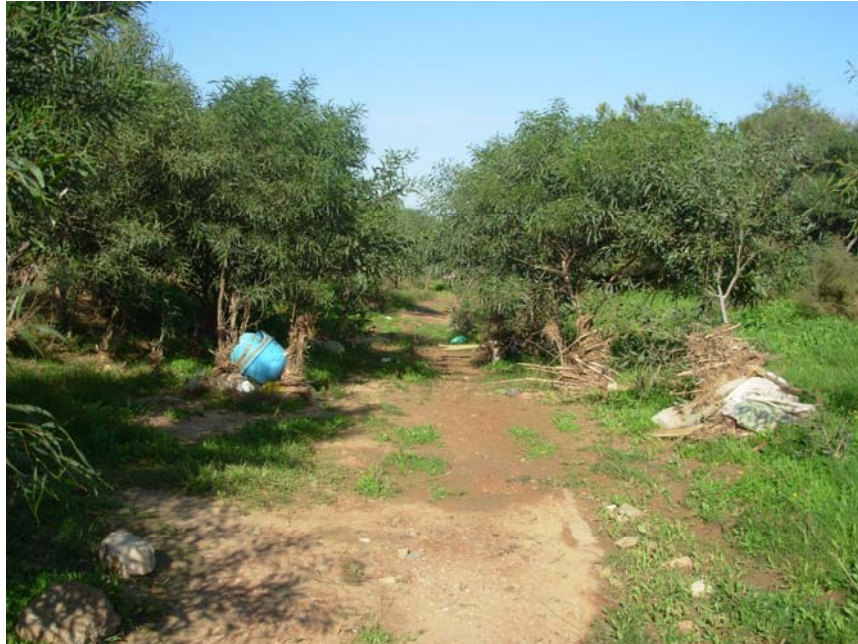
**Fotografía 18:** Cauce invadido por acacia (*Acacia saligna*) y acumulación de residuos.
