APÉNDICE Nº 2. REPORTAJE FOTOGRÁFICO

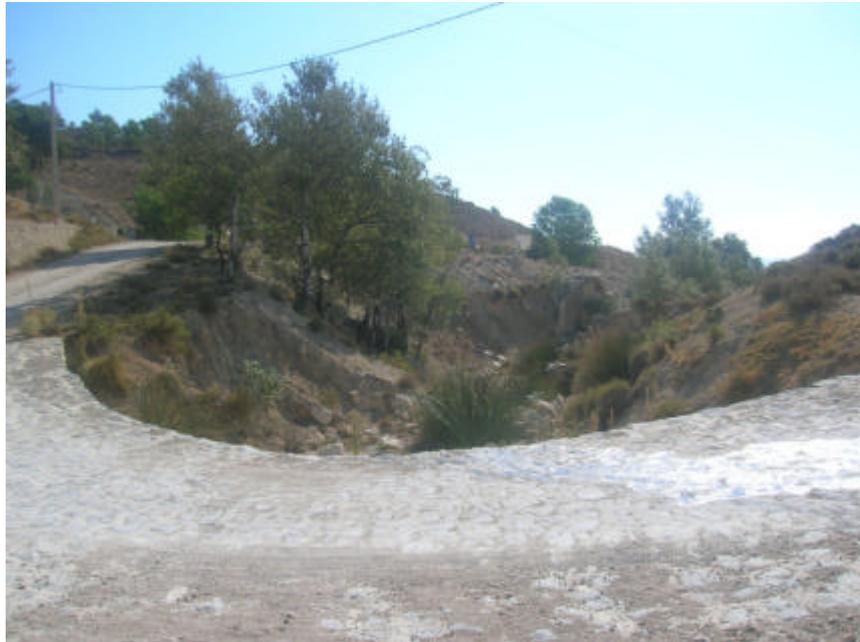
Fotografía 1: Sector Ambiental 1. Inicio del tramo del río Chico.

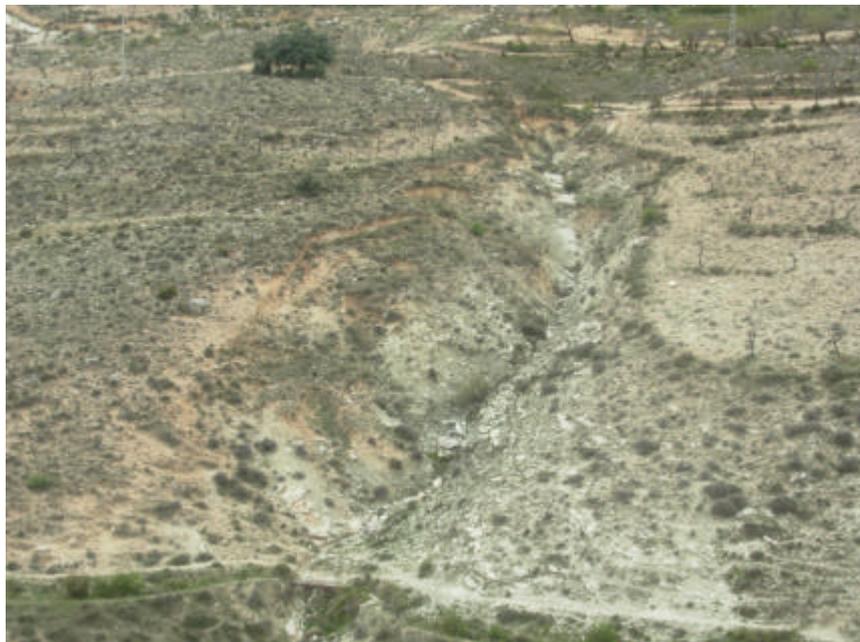
Fotografía 2: Sector Ambiental 1. Problemas de erosión y acarreamiento.

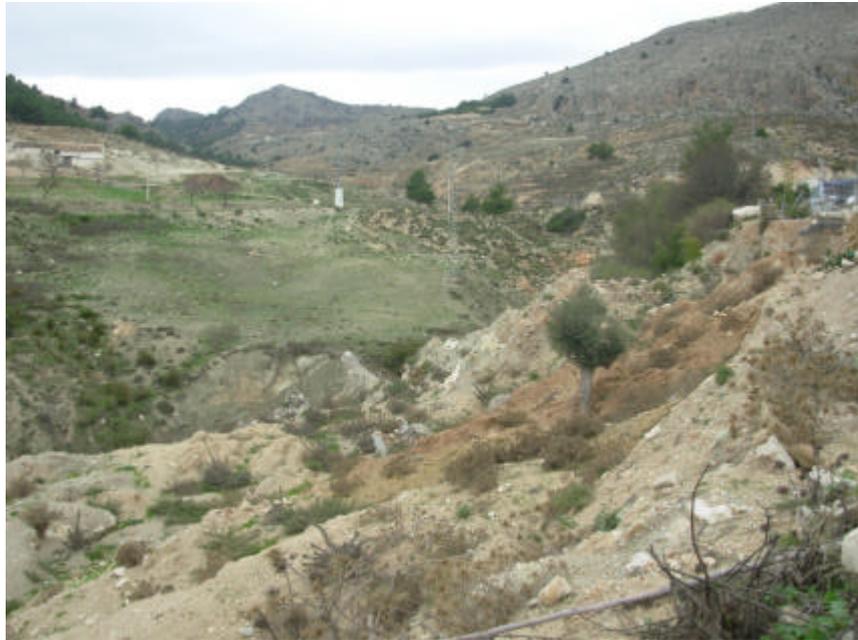
Fotografía 3: Sector Ambiental 1. Deslizamiento de ladera en margen izquierda, junto a carretera A-317 (Vélez Rubio -Vélez Blanco).

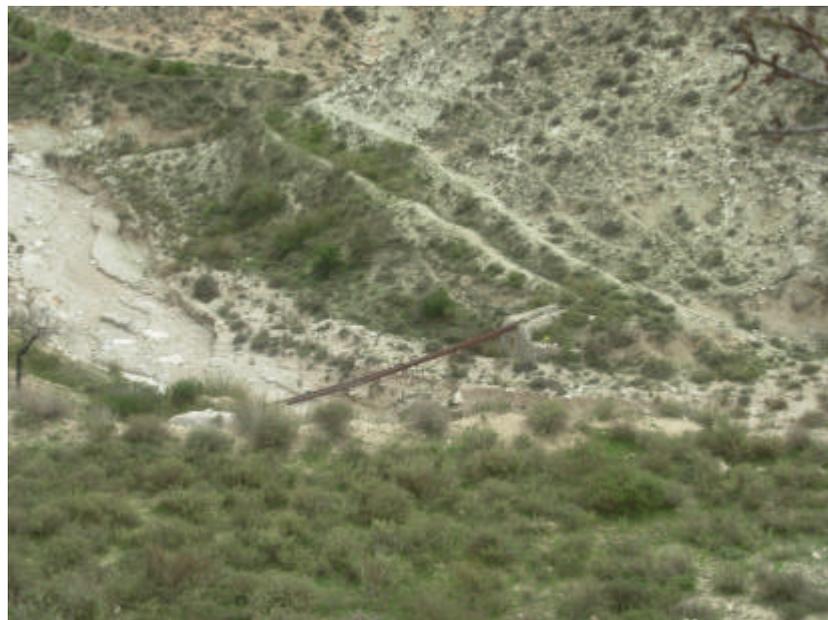
Fotografía 4: Sector Ambiental 1. Acequia de riego

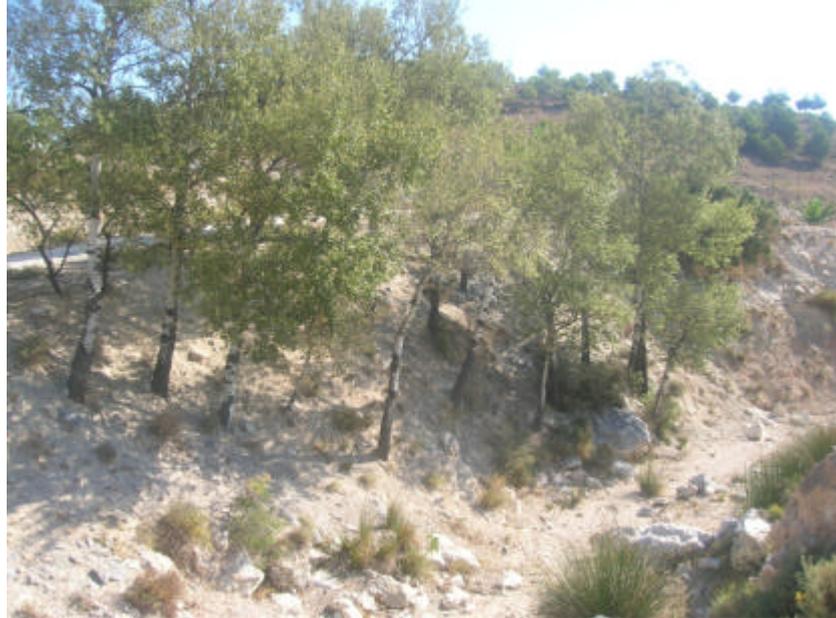
Fotografía 5: Sector Ambiental 1. Rodal de *Populus alba*

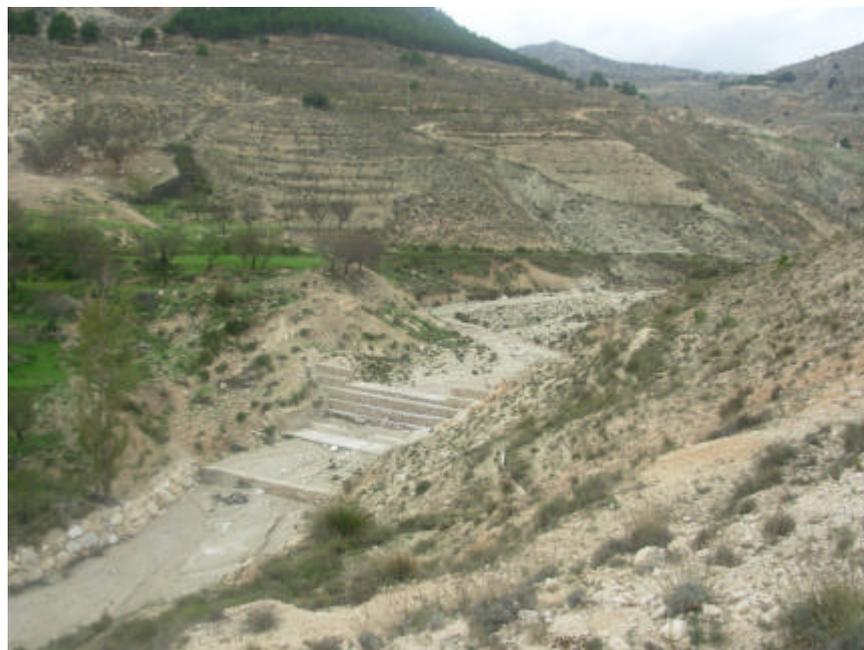
Fotografía 6: Sector Ambiental 1. Dique de gaviones.

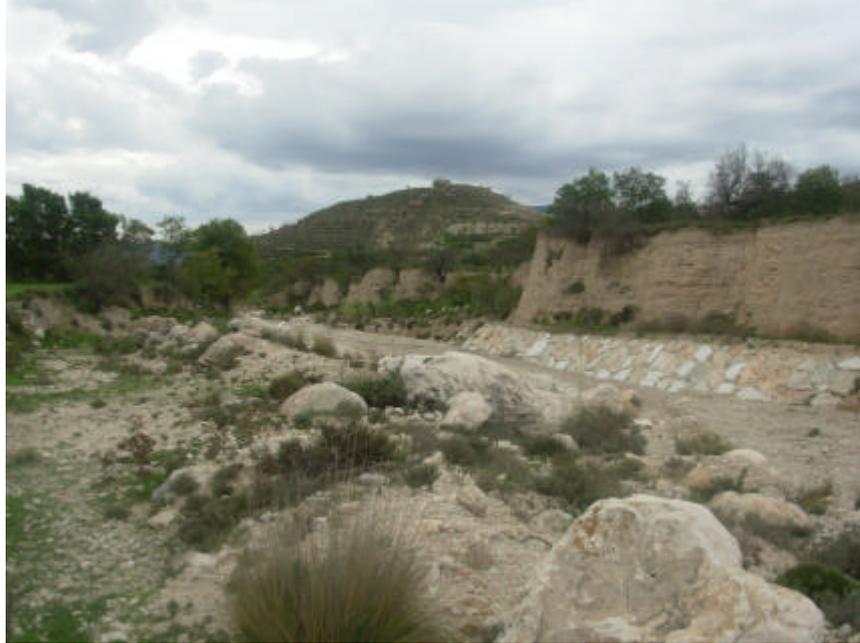
Fotografía 7: Sector Ambiental 1. Tramo de escollera de protección en margen derecha

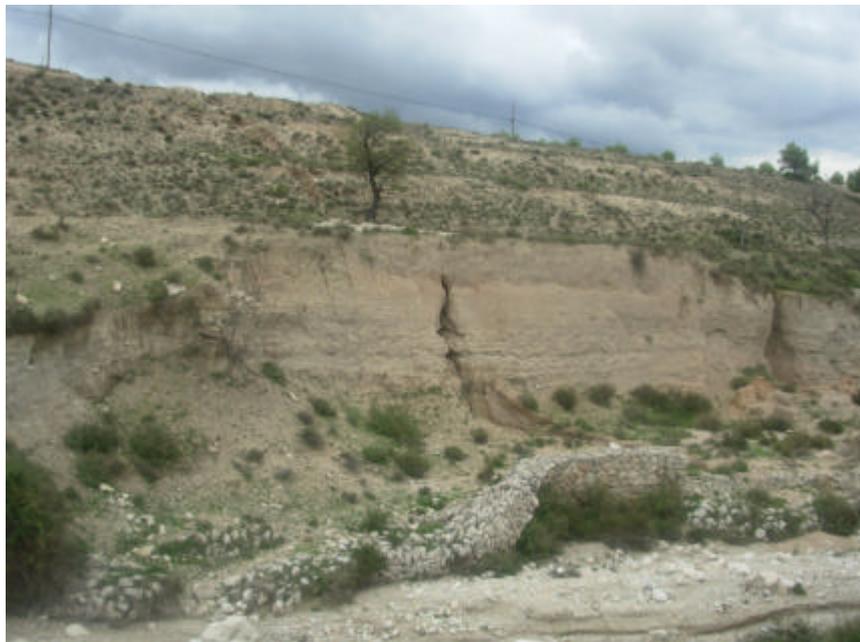
Fotografía 8: Sector Ambiental 1. Bloque de gaviones en pie de taludes de la margen izquierda.

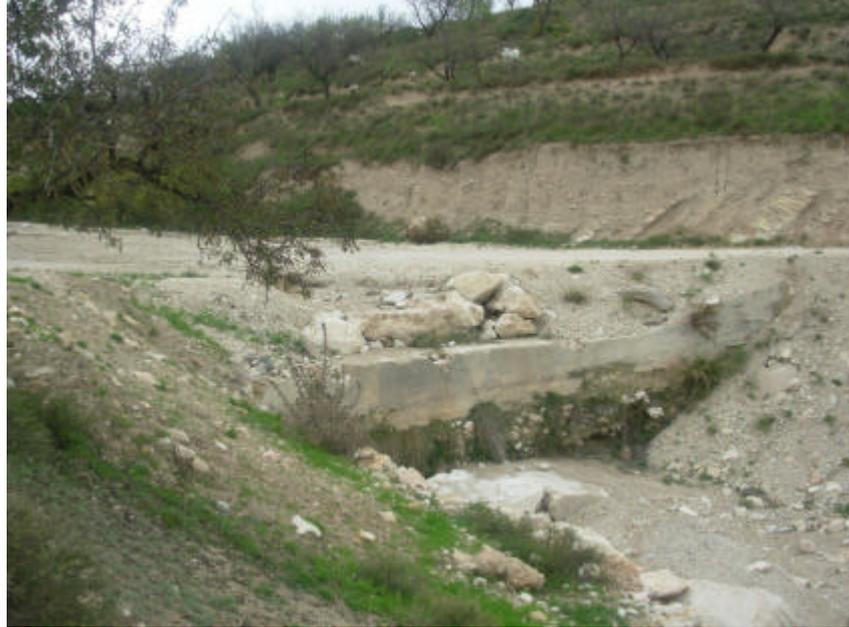
Fotografía 9: Sector Ambiental 2. Dique en punto de cruce con camino.

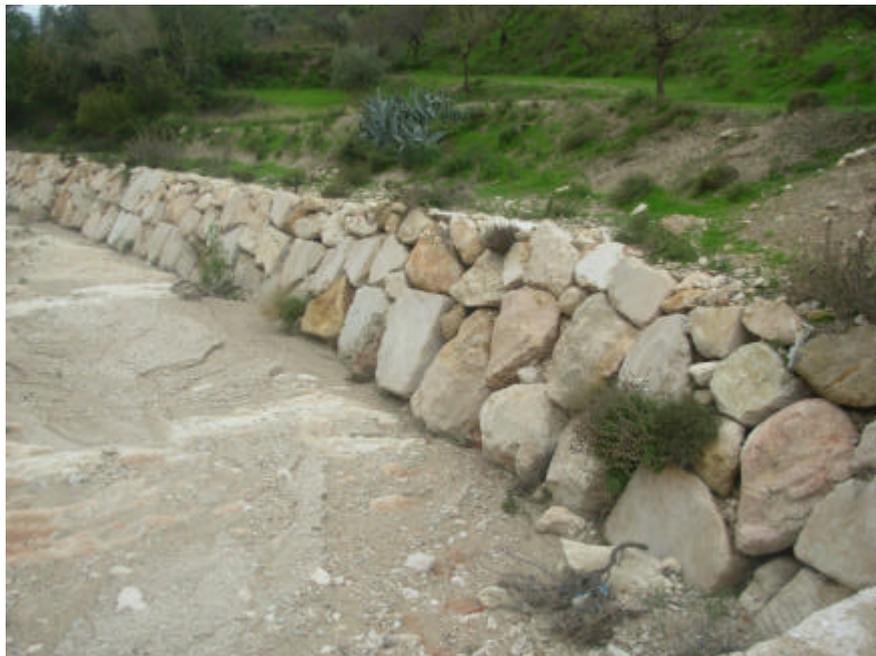
Fotografía 10: Sector Ambiental 2. Tramo de escollera de protección de margen derecha

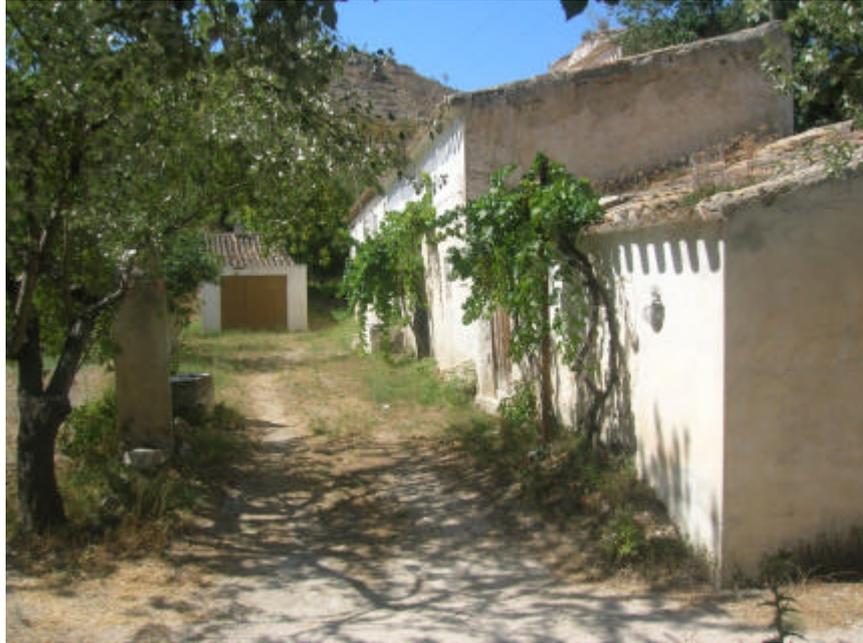
Fotografía 11: Sector Ambiental 2. Molino del Fosque

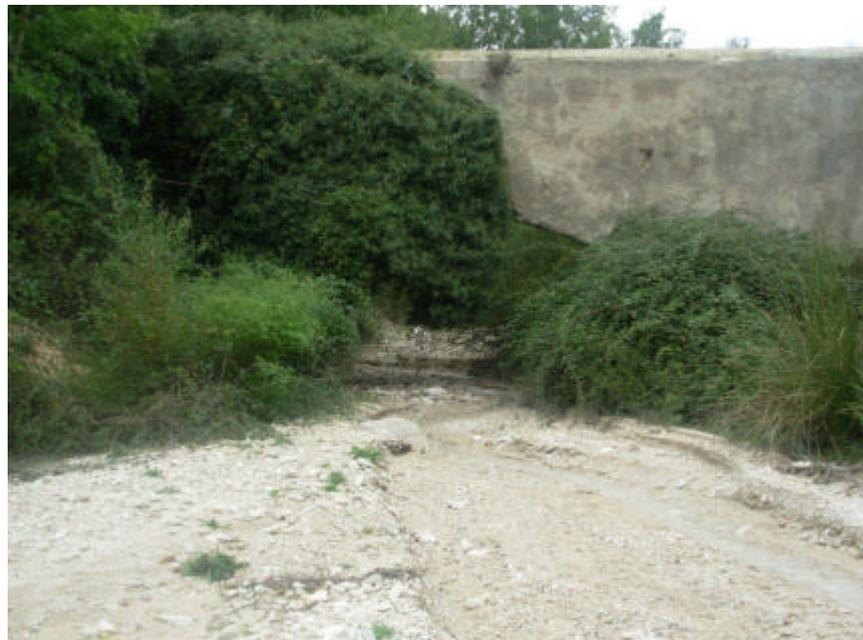
Fotografía 12: Sector Ambiental 2. Arca del Bronce y acueducto

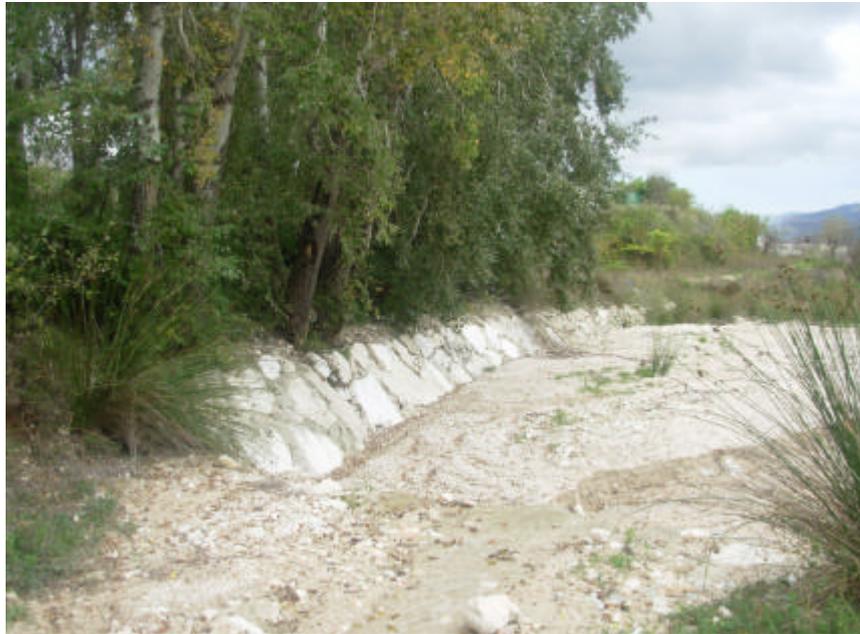
Fotografía 13: Sector Ambiental 2. Tramo de escollera en margen izquierda aguas abajo del acueducto

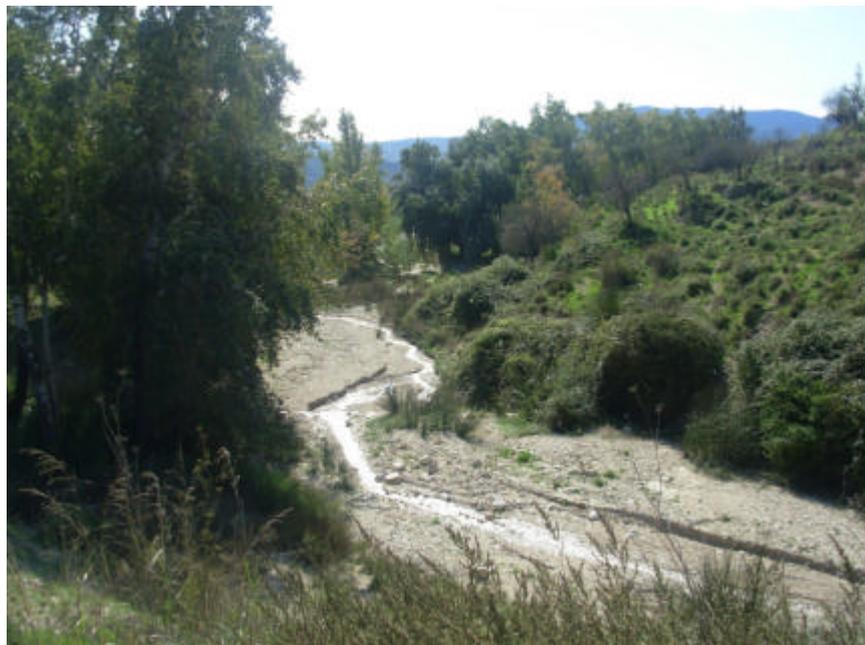
Fotografía 14: Sector Ambiental 2. Vegetación de ribera.

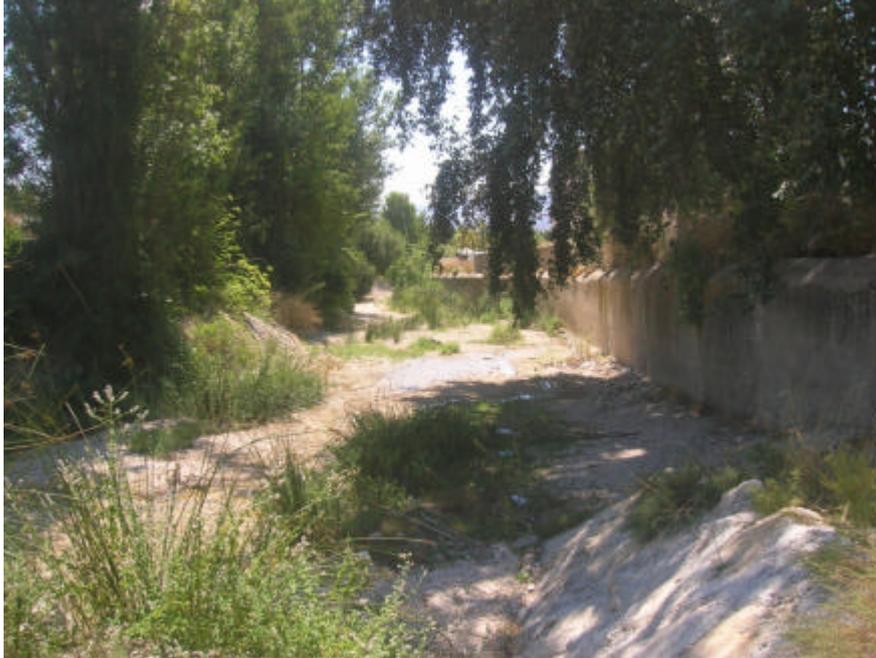
Fotografía 15 Sector Ambiental 2. Muro de protección de edificación en margen derecha.

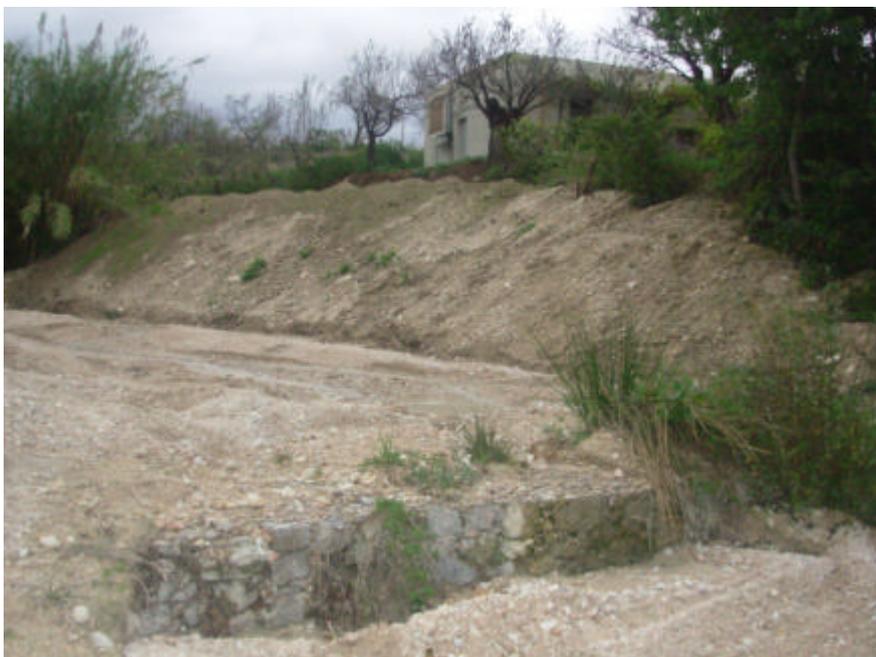
Fotografía 16: Sector Ambiental 2. Albarrada (pequeño dique) en cauce y mota en margen izquierda.

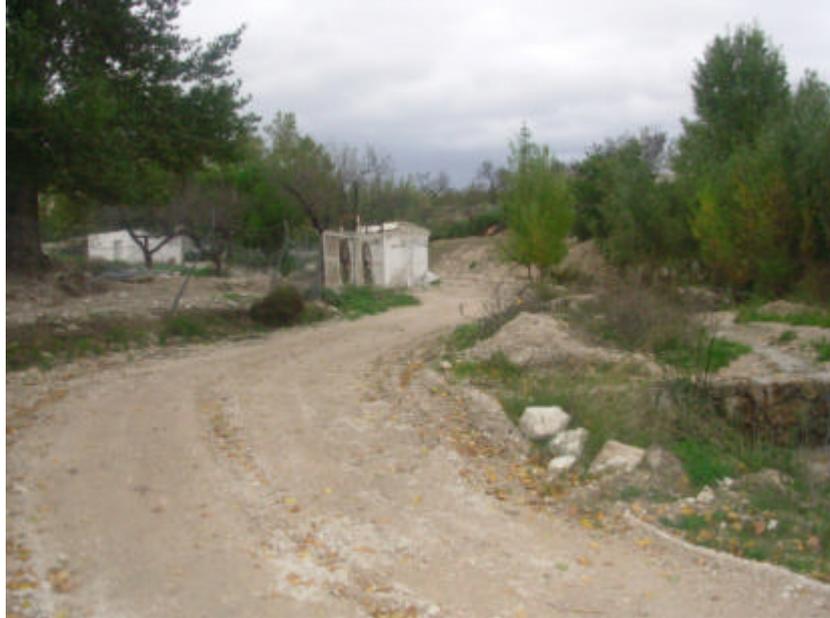
Fotografía 17 Sector Ambiental 2. Camino cuyo trazado discurre por el propio lecho del río. Detalle de propiedad privada en espacio colindante con el cauce

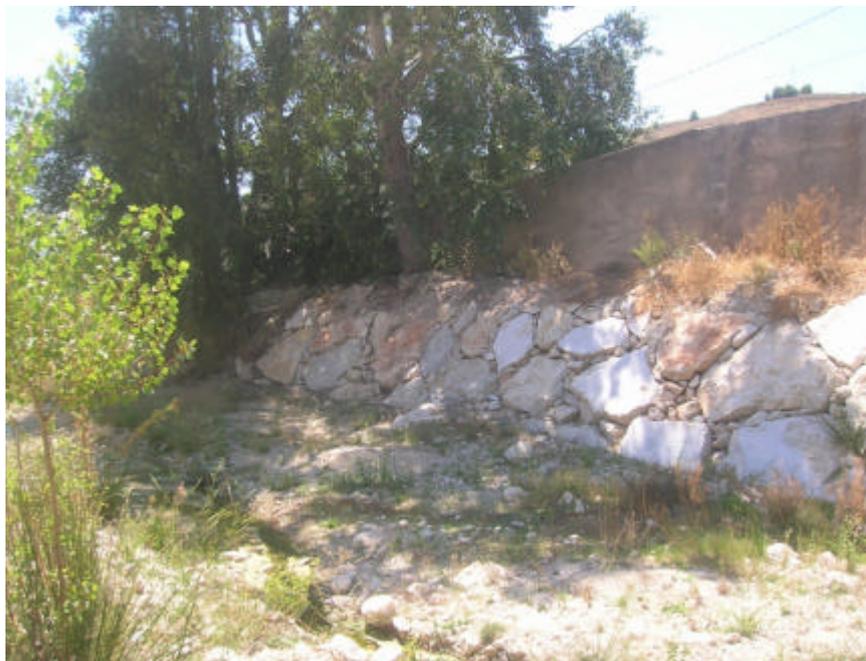
Fotografía 18 Sector Ambiental 2. Tramo con muro y escollera en base.

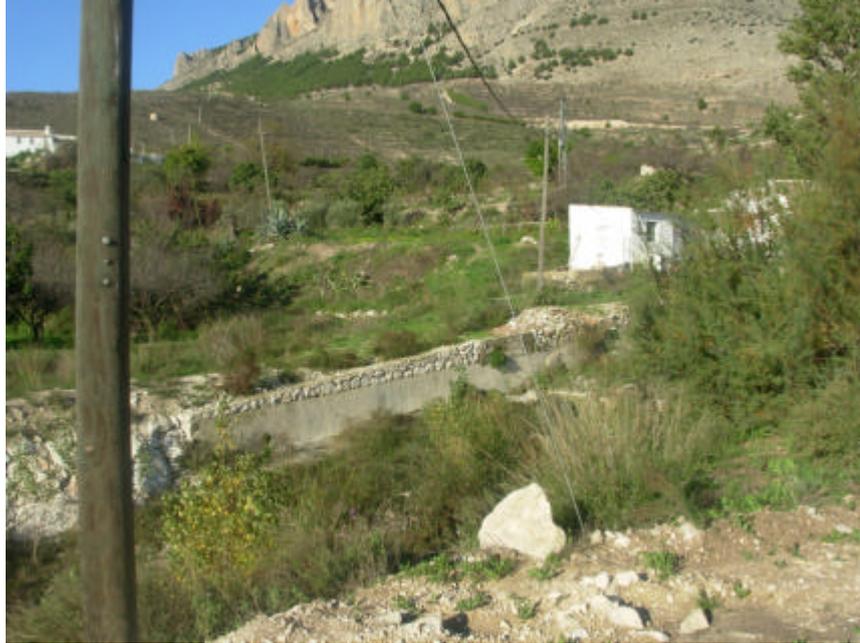
Fotografía 29: Sector Ambiental 3. Detalle de muro en margen derecha.

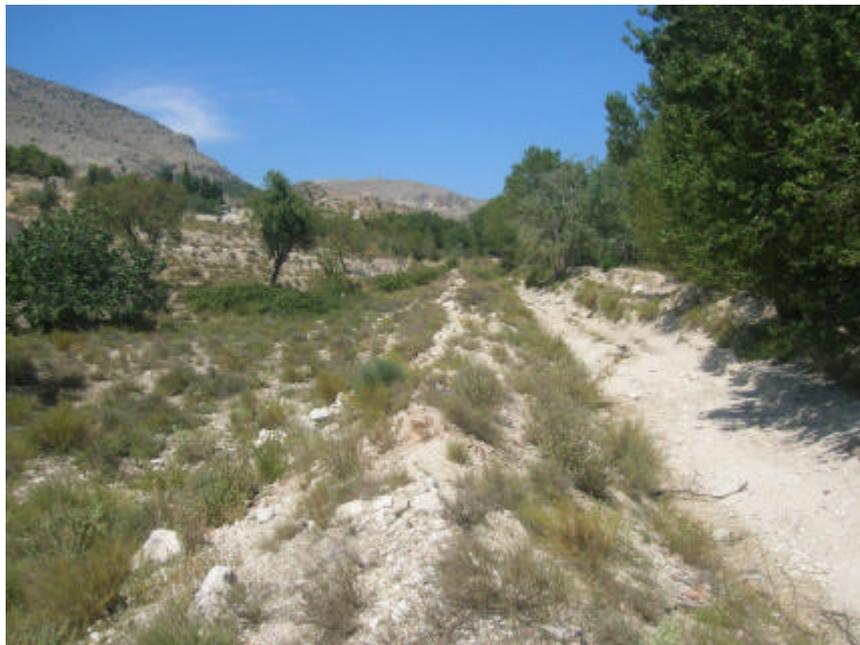
Fotografía 20: Sector Ambiental 3. Motas laterales.

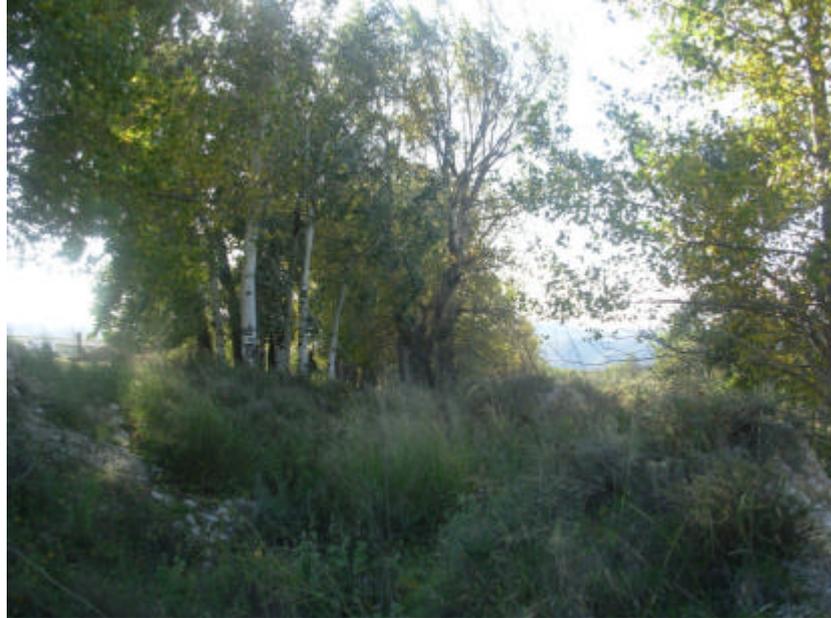
Fotografía 21: Sector Ambiental 3. Detalle de vegetación de ribera.

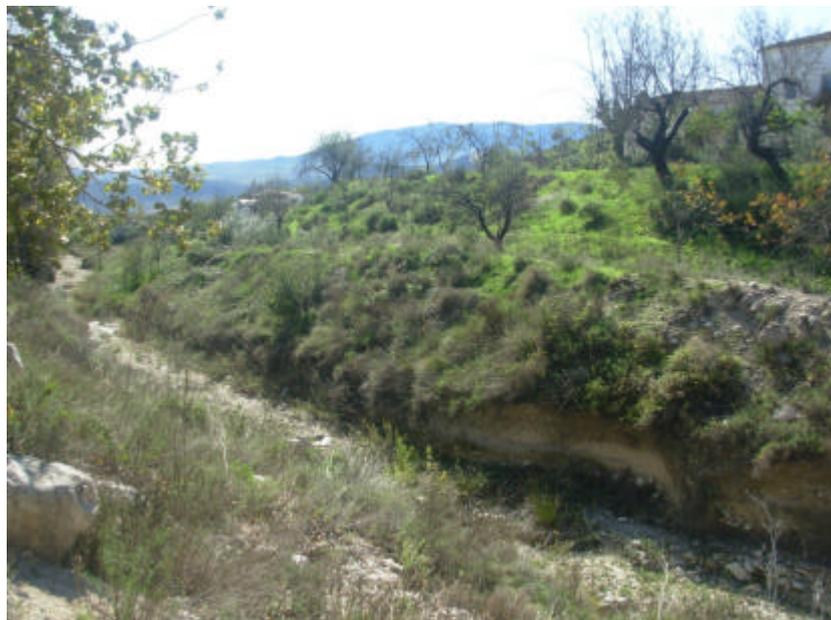
Fotografía 22 Sector Ambiental 3. Incisión en lecho

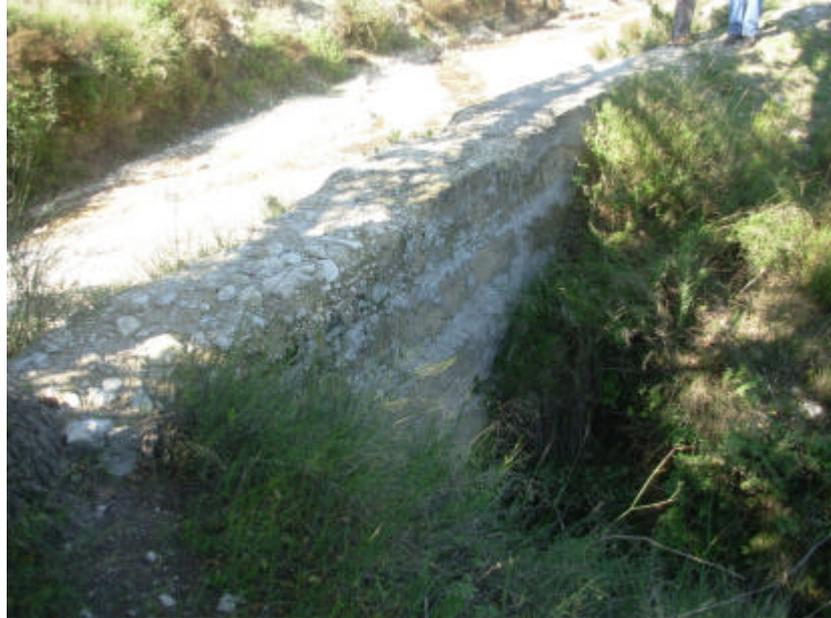
Fotografía 23: Sector Ambiental 3. Detalle de muro construido en la margen izquierda.

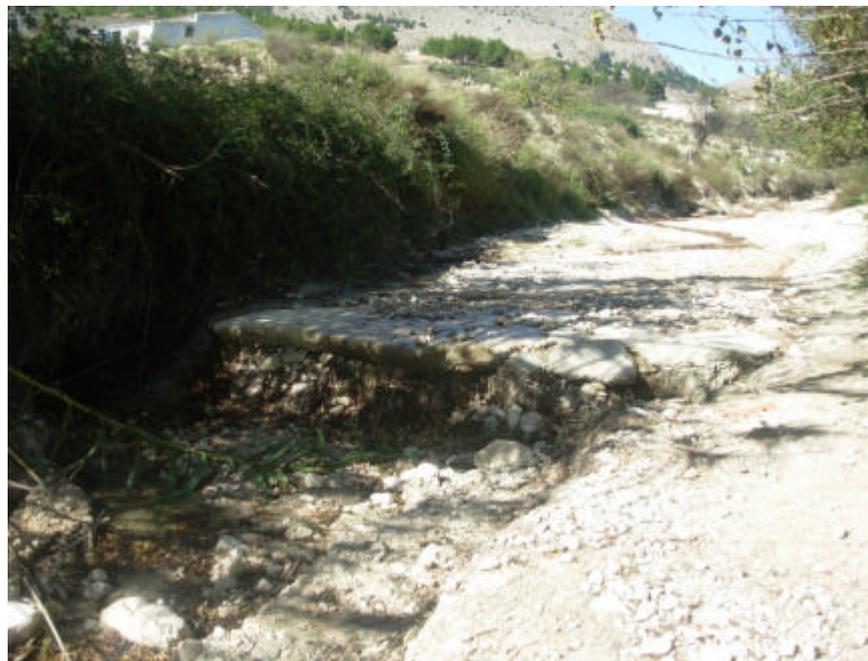
Fotografía 34: Sector Ambiental 3. Detalle de dique en cauce

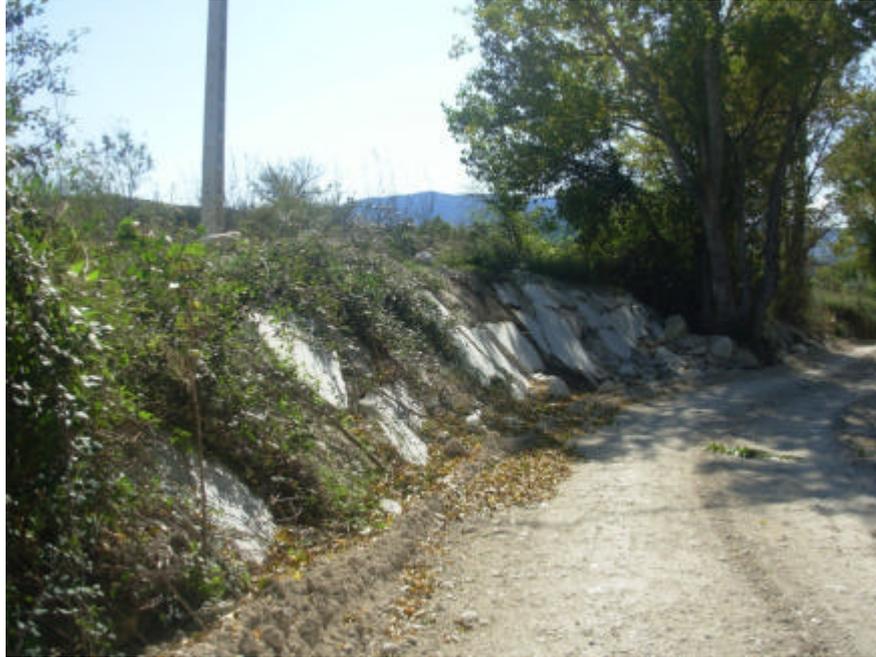
Fotografía 25: Sector Ambiental 3. Tramo de escollera en margen izquierda

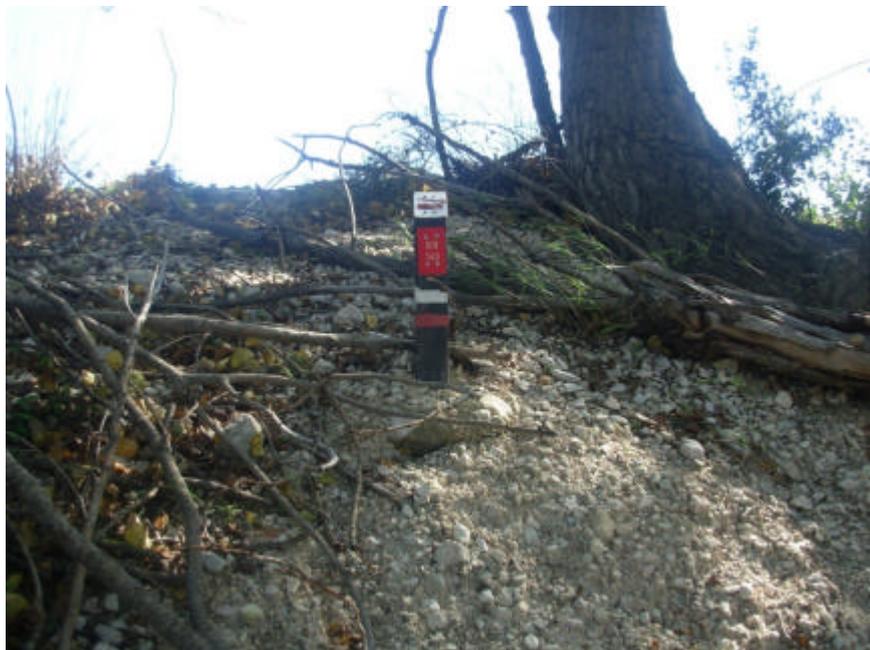
Fotografía 26: Sector Ambiental 3. Cruce de la GR-143 con el río Chico

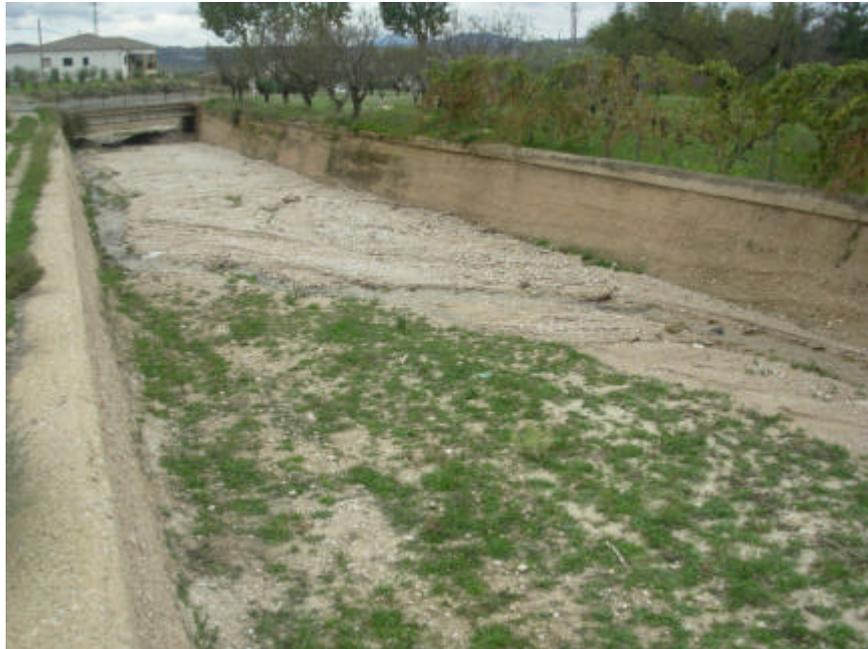
Fotografía 27: Sector Ambiental 4. Inicio del tramo encauzado

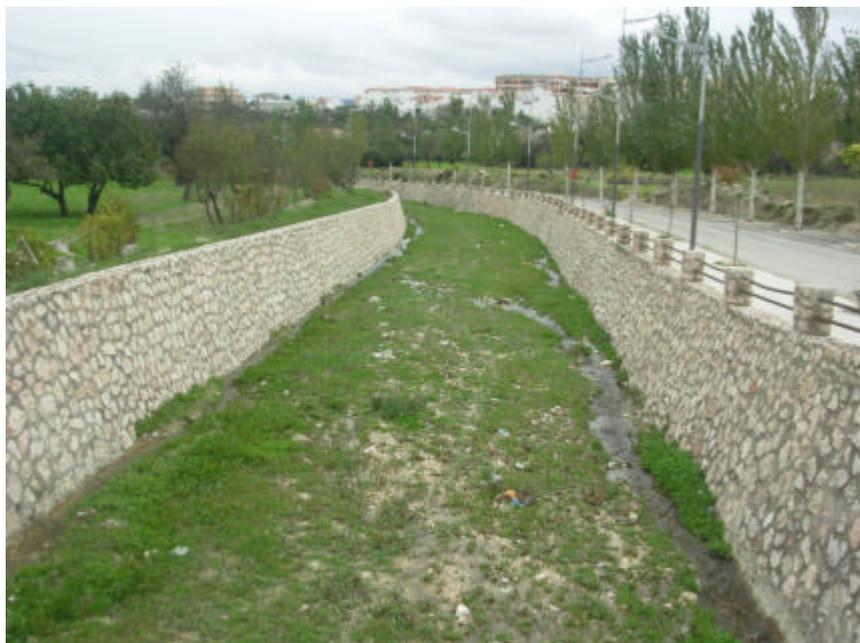
Fotografía 28: Sector Ambiental 4. Vista general del encauzamiento

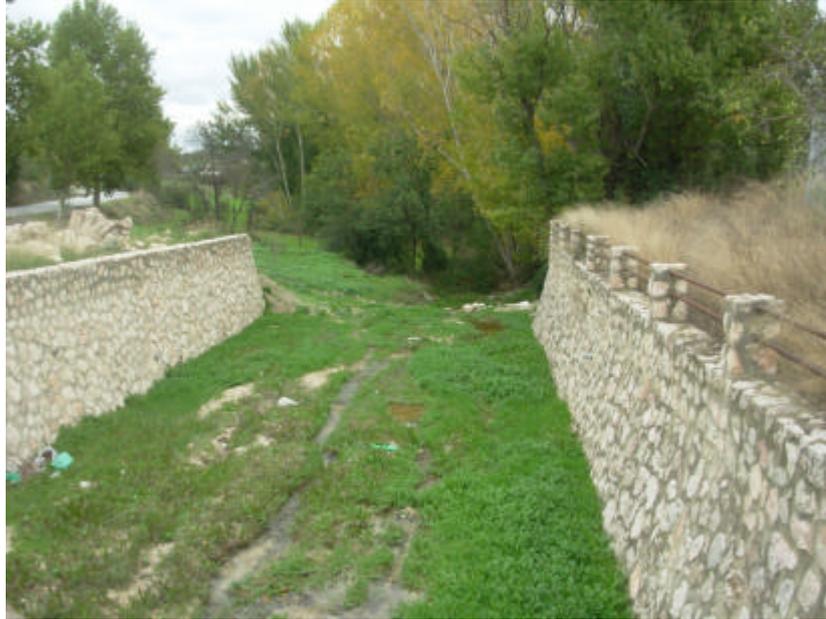
Fotografía 30: Sector Ambiental 4. Final del tramo encauzado

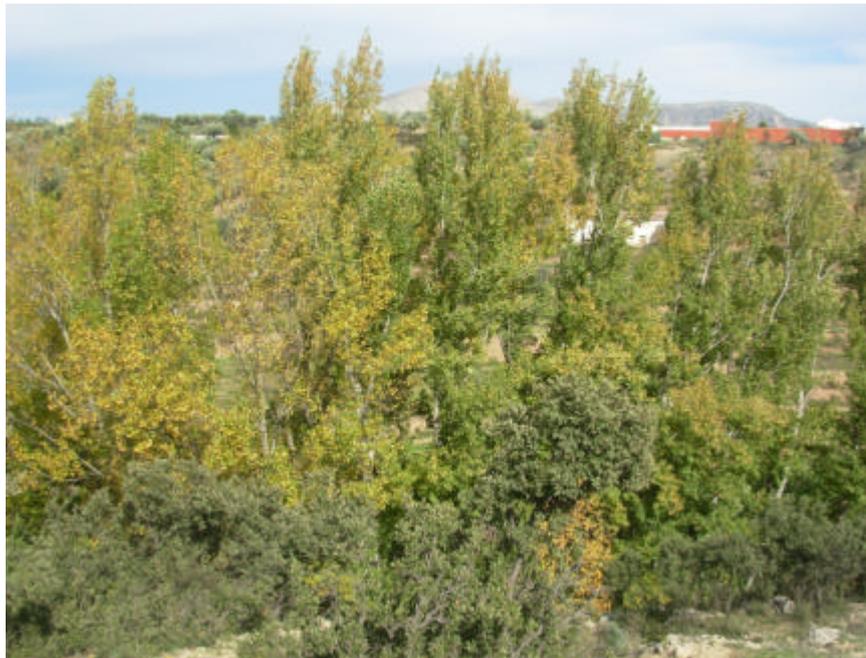
Fotografía 31: Sector Ambiental 5. Panorámica general de la vegetación de ribera existente al inicio de este sector.

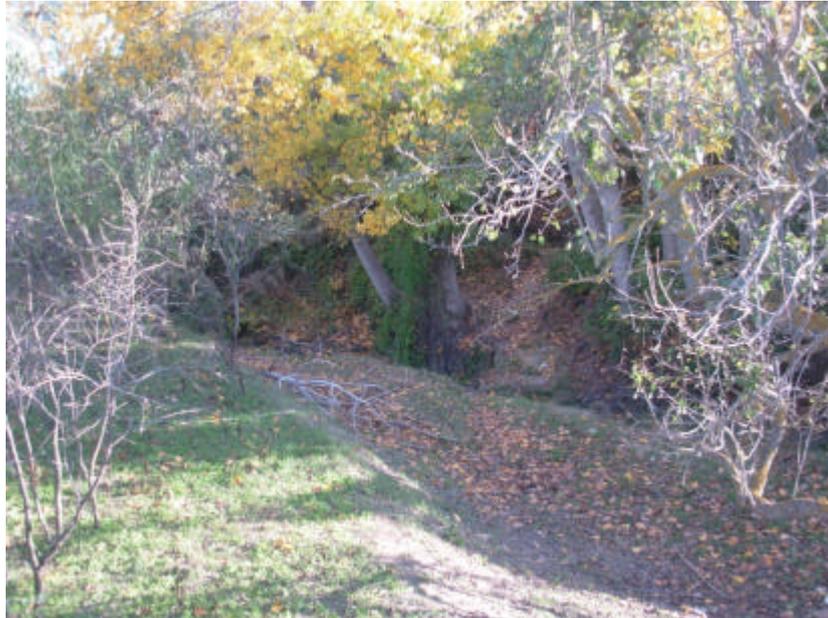
Fotografía 32: Sector Ambiental 5. Estructura de la franja de ribera vista desde el propio cauce

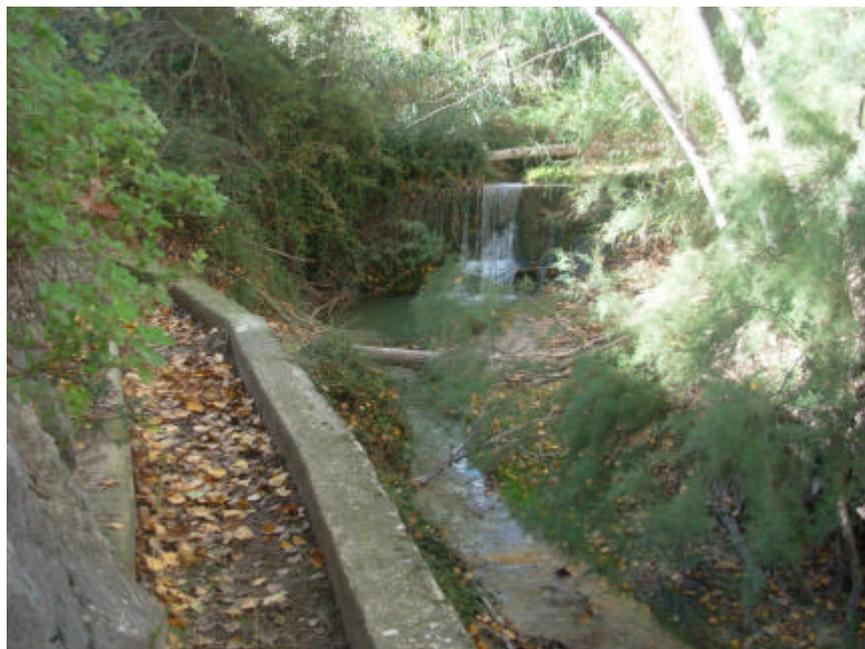
Fotografía 33: Sector Ambiental 5. Azud en cauce y acequia fuera de uso en margen derecha.

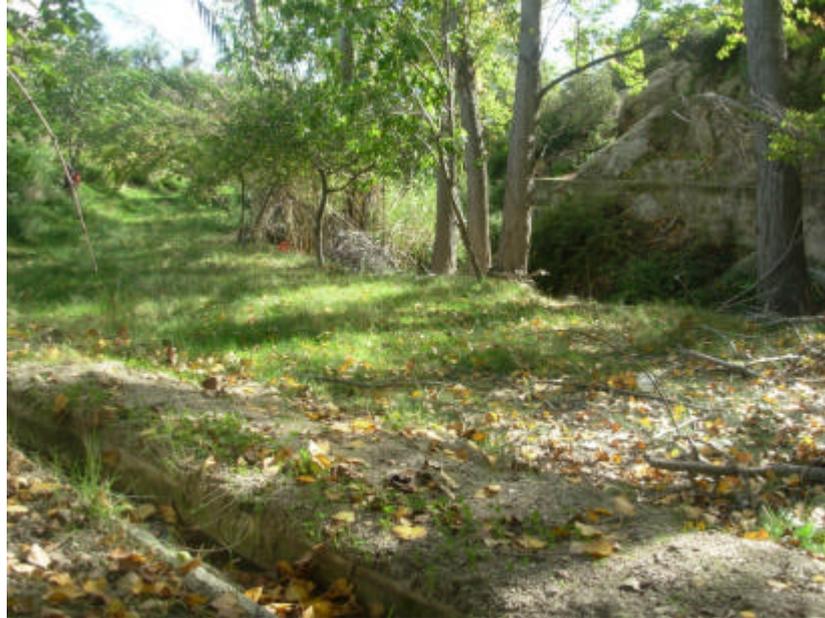
Fotografía 34: Sector Ambiental 5. Detalle de acequia en margen izquierda.

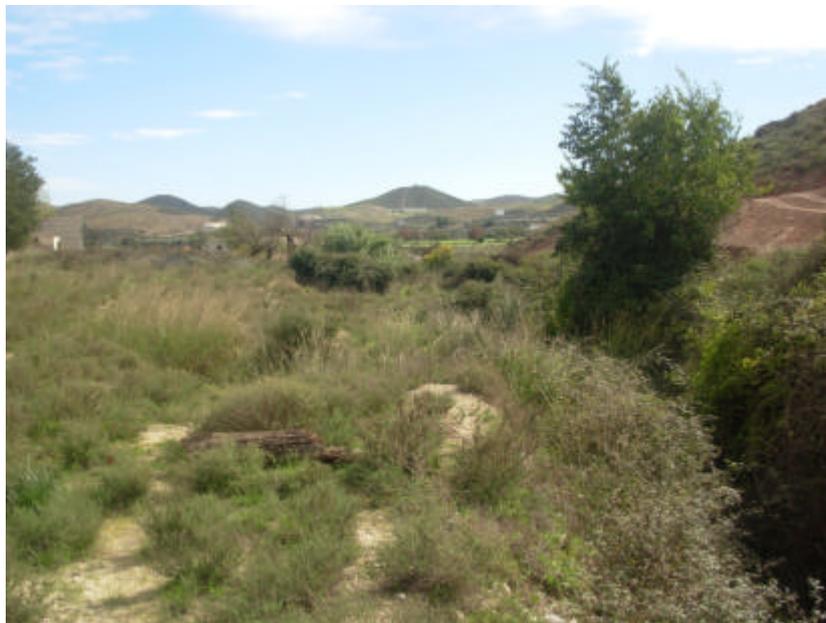
Fotografía 35: Sector Ambiental 5. Detalle de vegetación existente aguas arriba de la desembocadura en la rambla de Chirivel

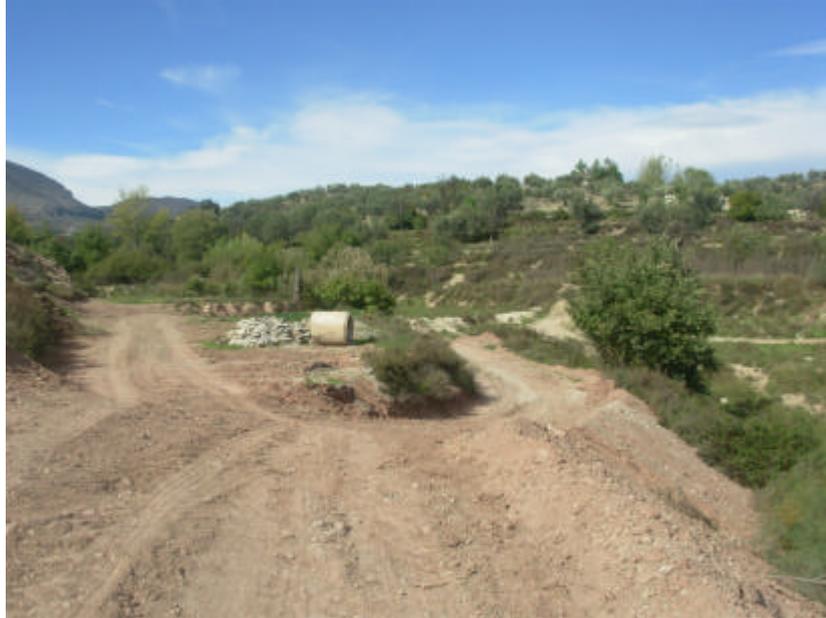
Fotografía 36: Sector Ambiental 5. Red de caminos existente en el propio cauce y en las márgenes.

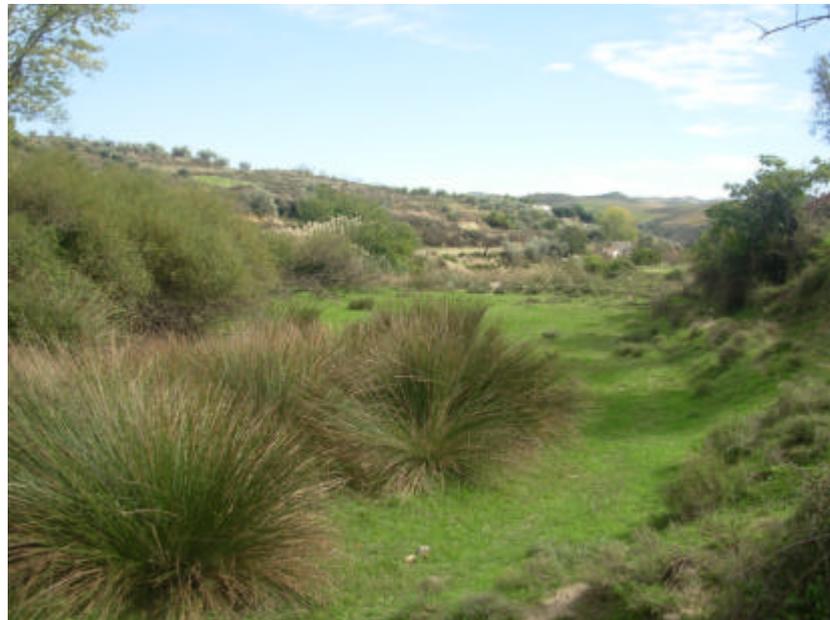
Fotografía 37: Sector Ambiental 5. Bancales en la margen derecha aguas arriba de la desembocadura en la rambla de Chirivel

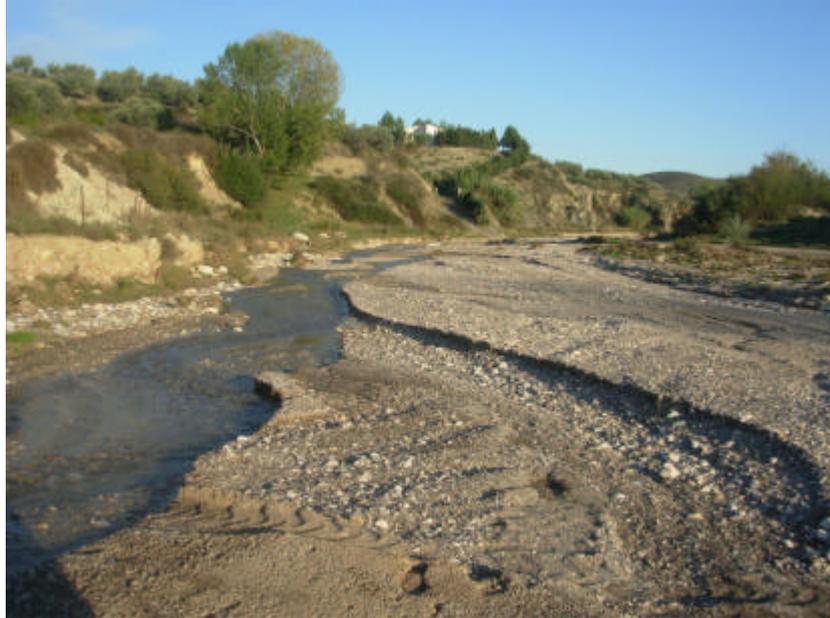
Fotografía 38: Sector Ambiental 5. Desembocadura del río Chico en la rambla de Chirivel
