Apéndice nº 2.- Reportaje fotográfico

Valoración del Estado Ambiental del río María

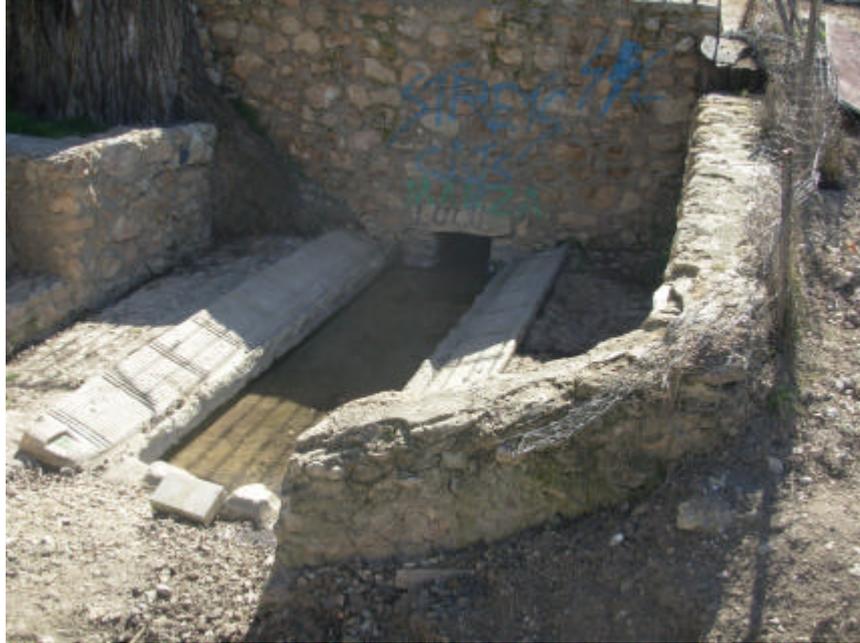
Fotografía 1: Inicio del tramo de estudio. Estado actual que presenta la Fuente del Hoyo.

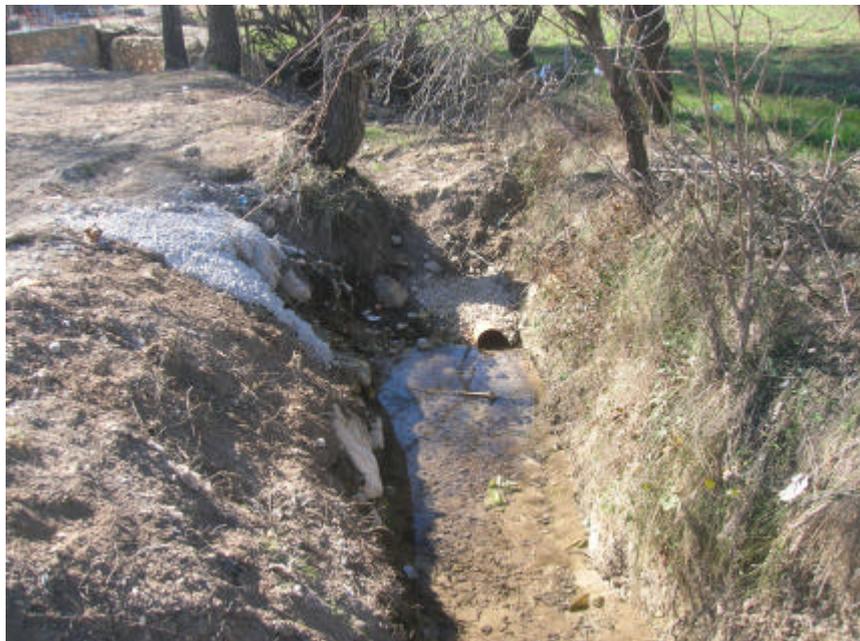
Fotografía 2: Tramo entubado aguas abajo de la Fuente del Hoyo.

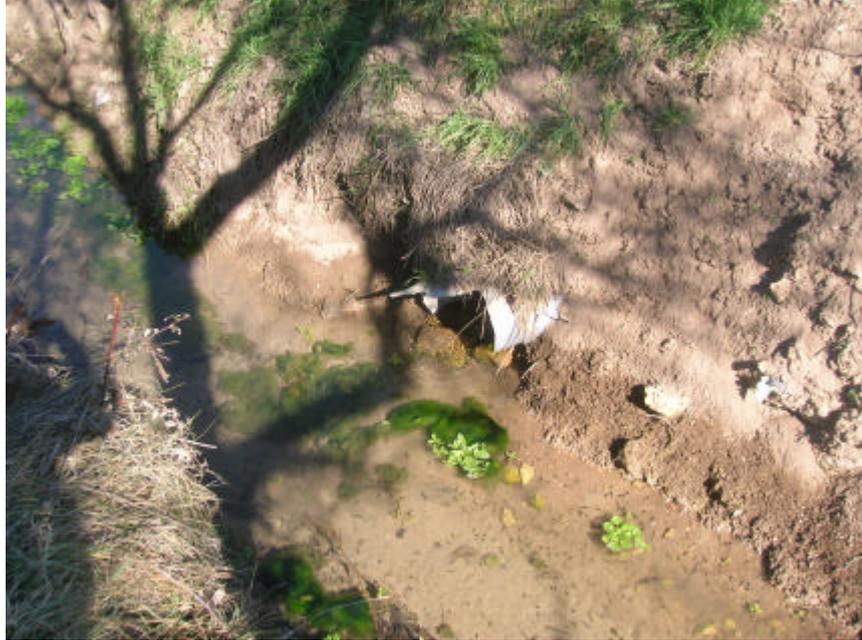
Fotografía 3: Tubería de drenaje de fuentes en margen derecha.

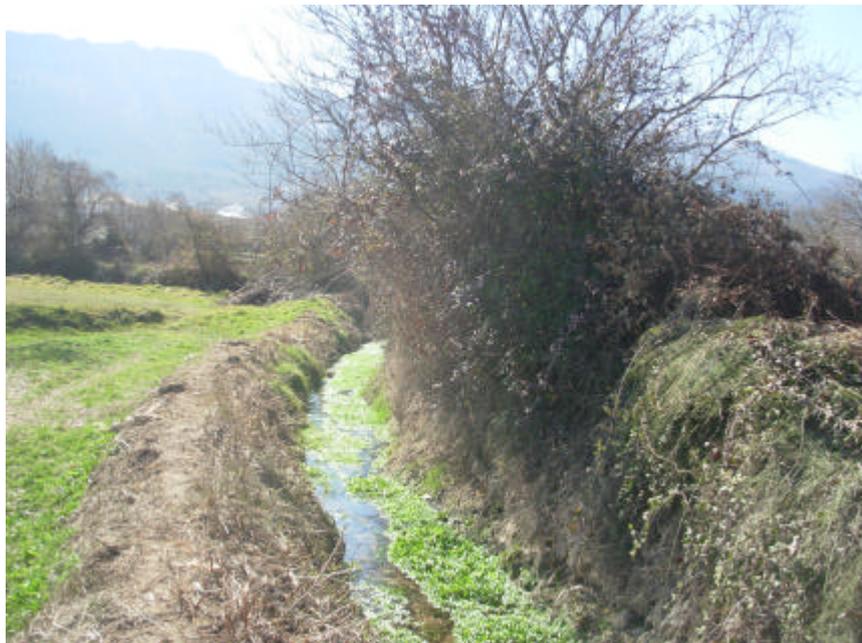
Fotografía 4: Ausencia de vegetación en márgenes y colonización de especies acuáticas del lecho del cauce .

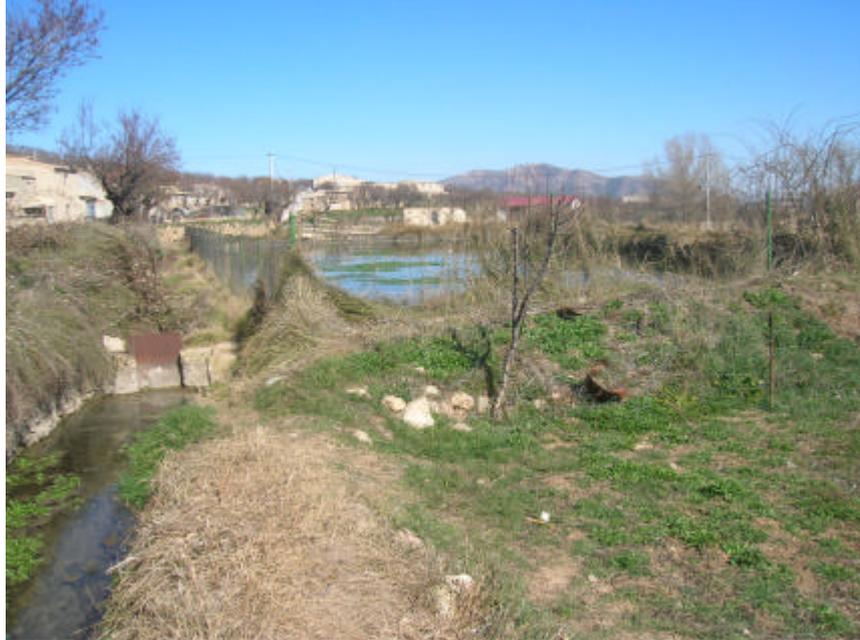
Fotografía 5: Regulación de caudales mediante la Balsa de Los Salazares.

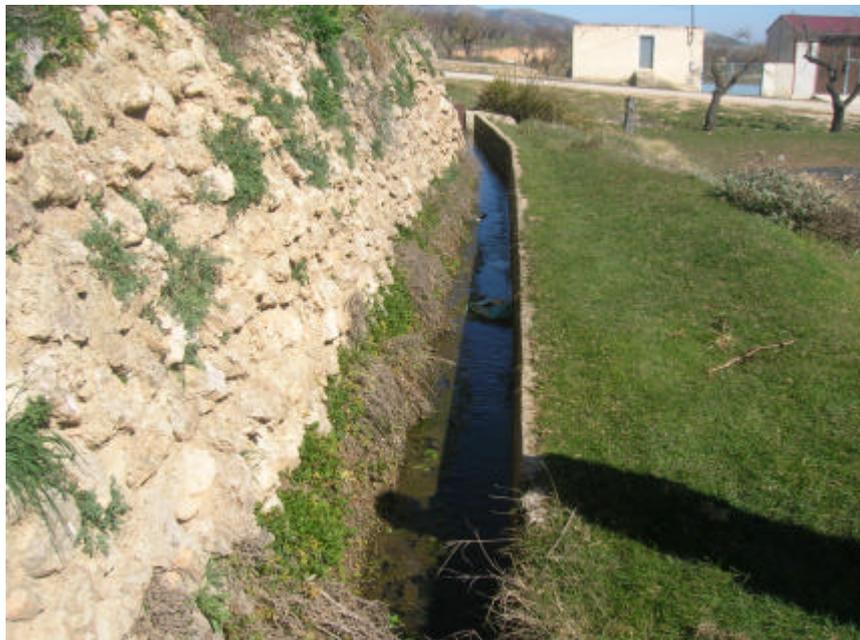
Fotografía 6: Acequia de riego aguas abajo de la balsa de Los Salazares.

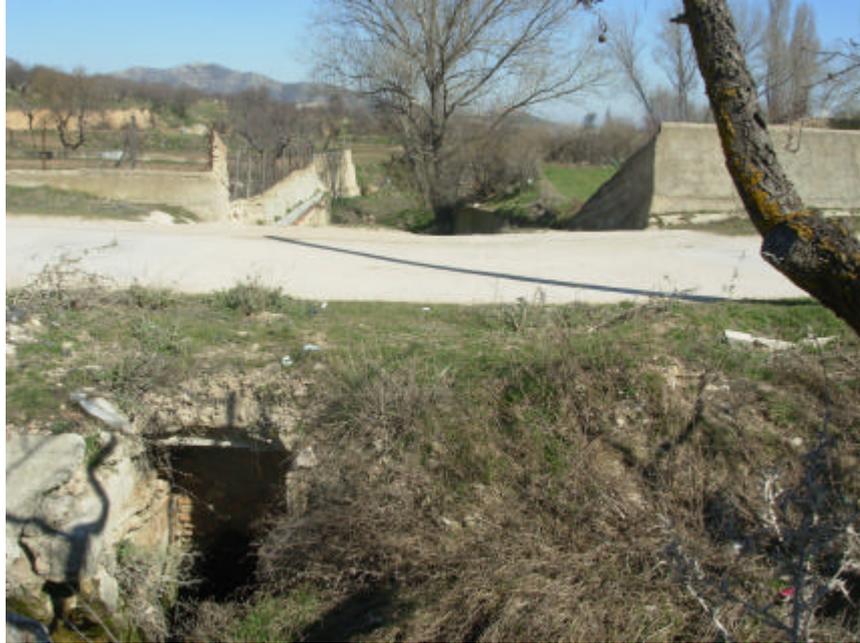
Fotografía 7: Obra de paso actual bajo el camino de Graj.

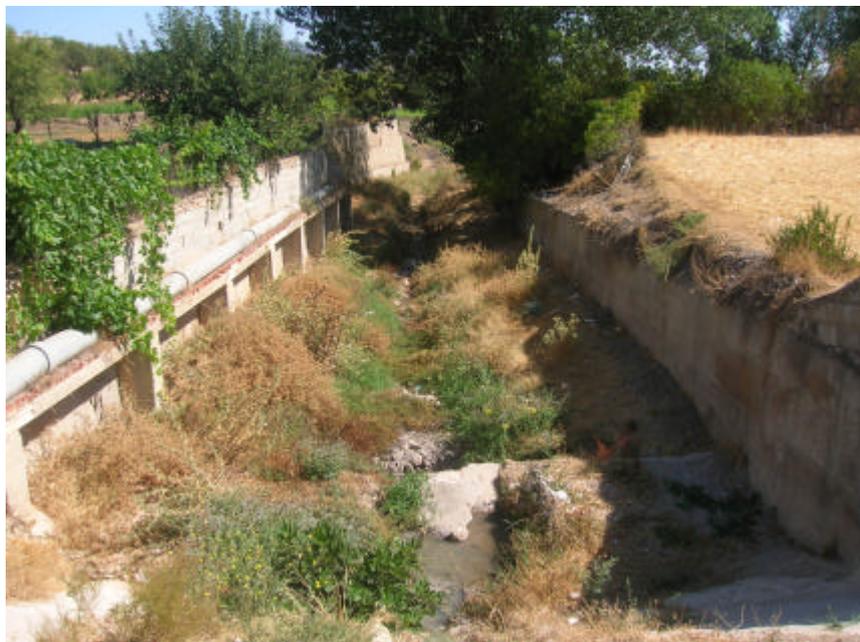
Fotografía 8: Muros de hormigón en ambas márgenes aguas abajo del camino de Graj y tubería de hormigón.

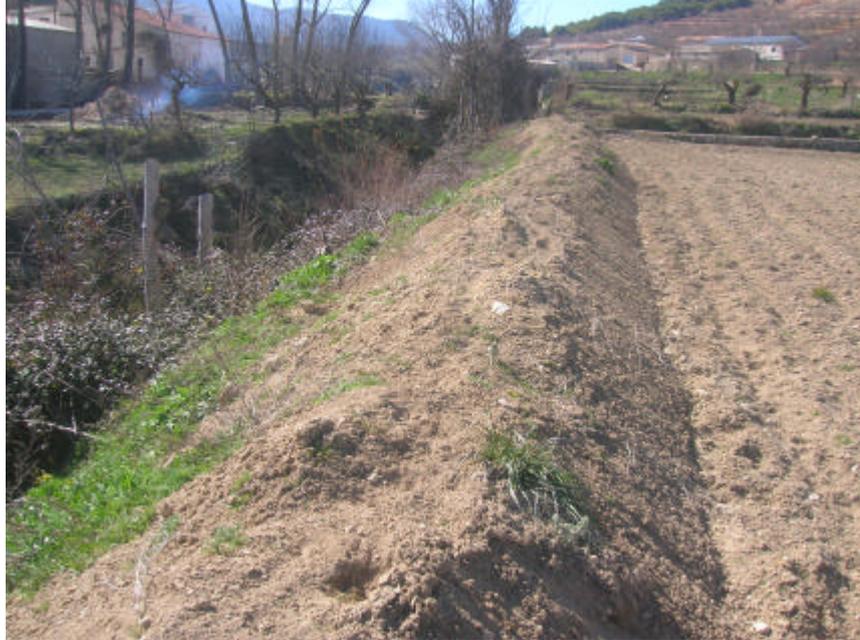
Fotografía 9: Mota de protección en margen izquierda.

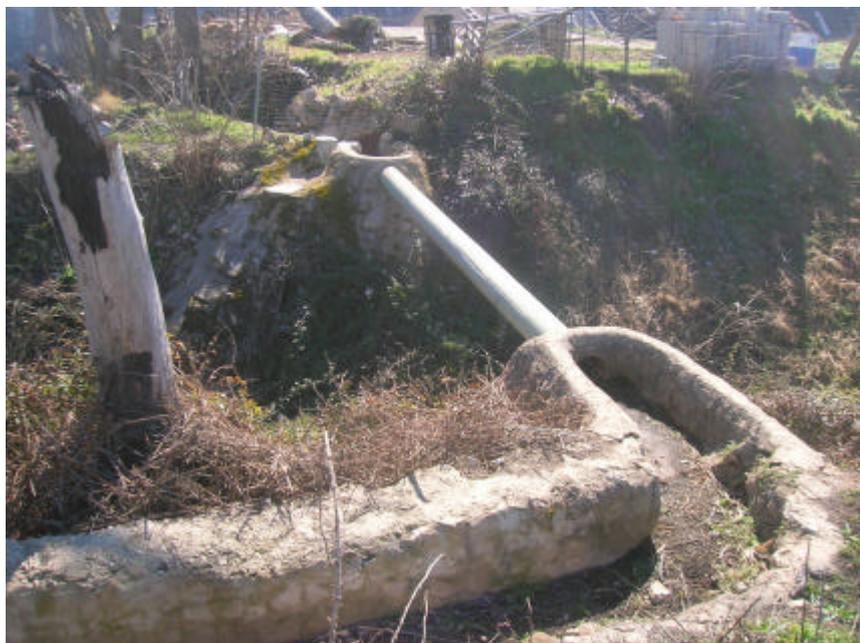
Fotografía 10: Paso superior de tubería a la salida del Molino del Pasico. Vista aguas arriba.

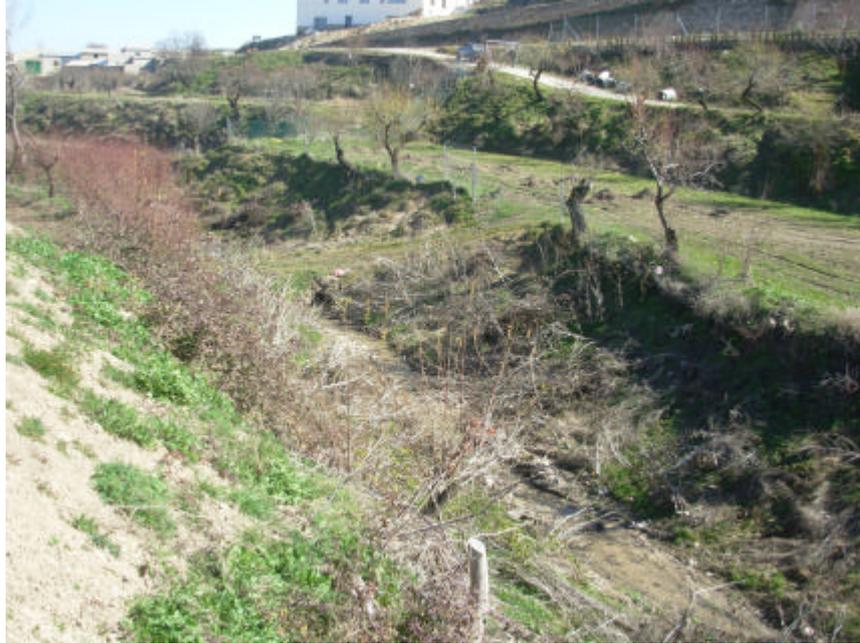
Fotografía 11: Camino de cruce por el lecho del río.

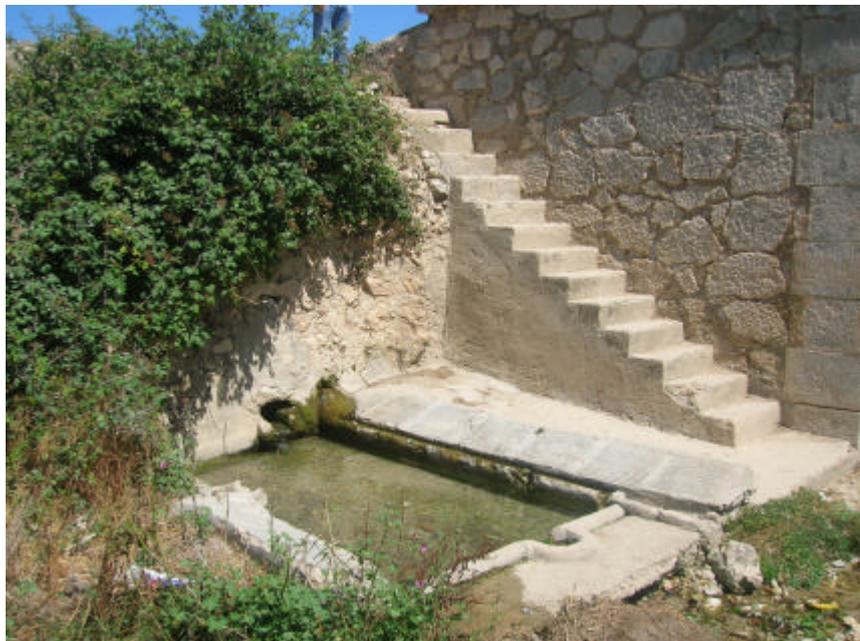
Fotografía 12: Lavadero junto al puente de La Palencia.

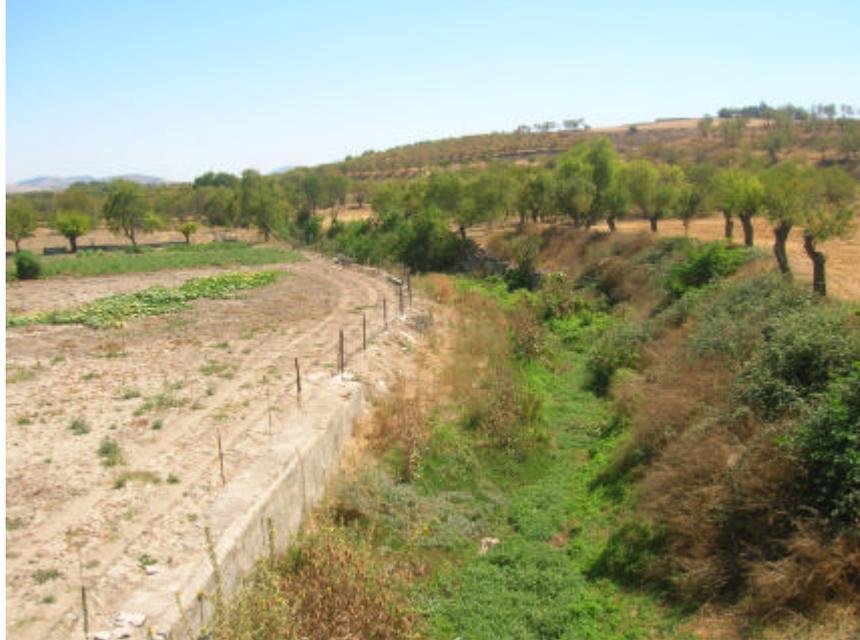
Fotografía 13: Muro de protección de parcela en margen izquierda. Aguas abajo del puente de La Palencia.

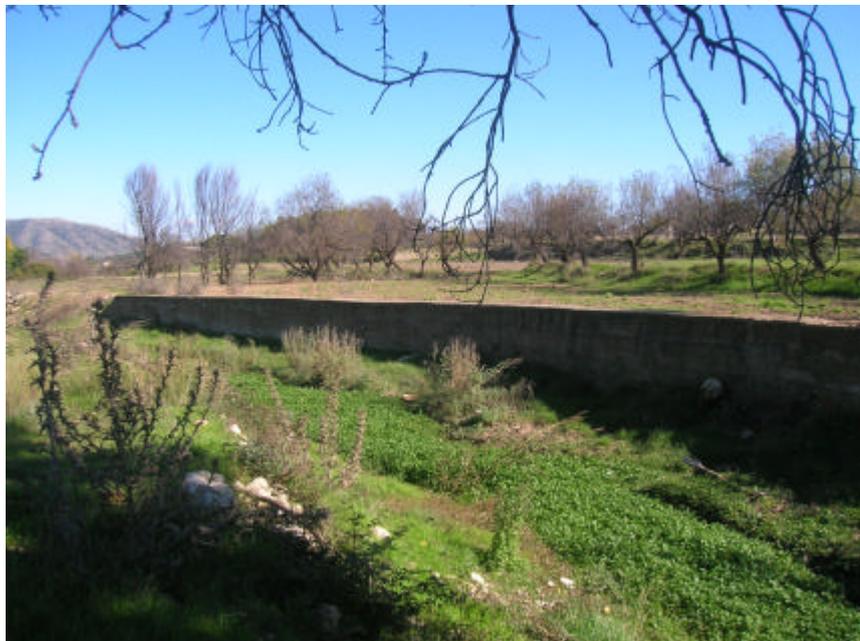
Fotografía 14: Muro de protección en margen derecha. Aguas arriba de la depuradora Municipal.

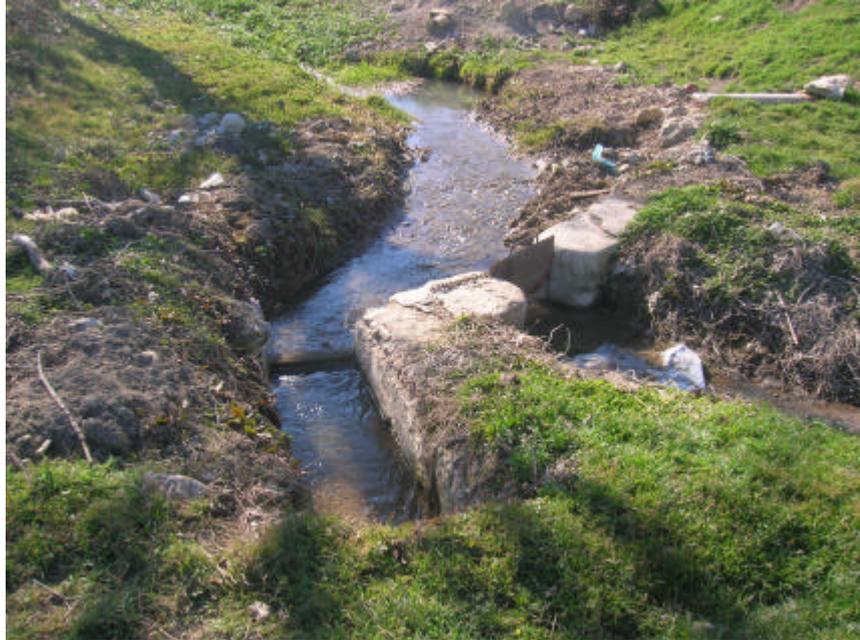
Fotografía 15: Derivación hacia la balsa de regadío aguas arriba del camino de la depuradora .

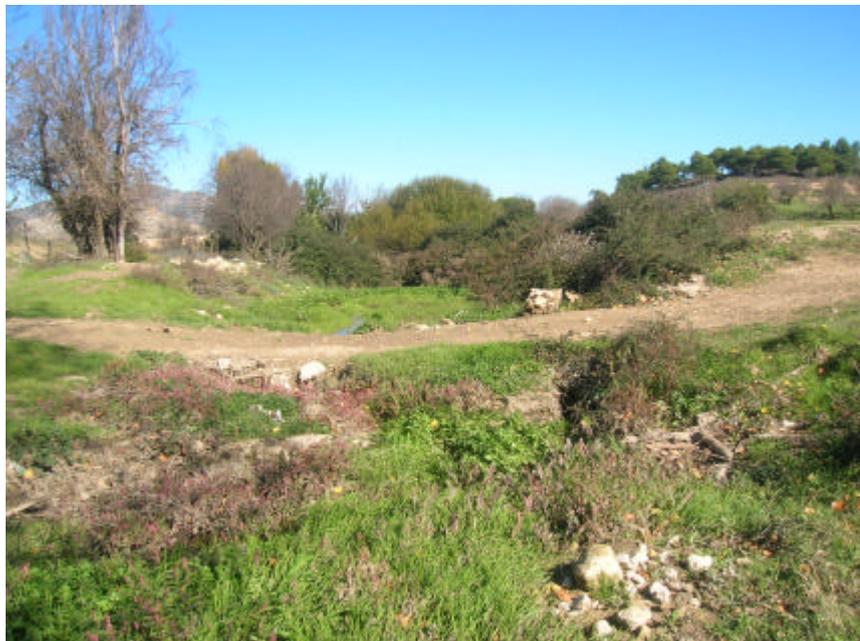
Fotografía 16: Camino de cruce en lecho de cauce junto a la depuradora municipal.

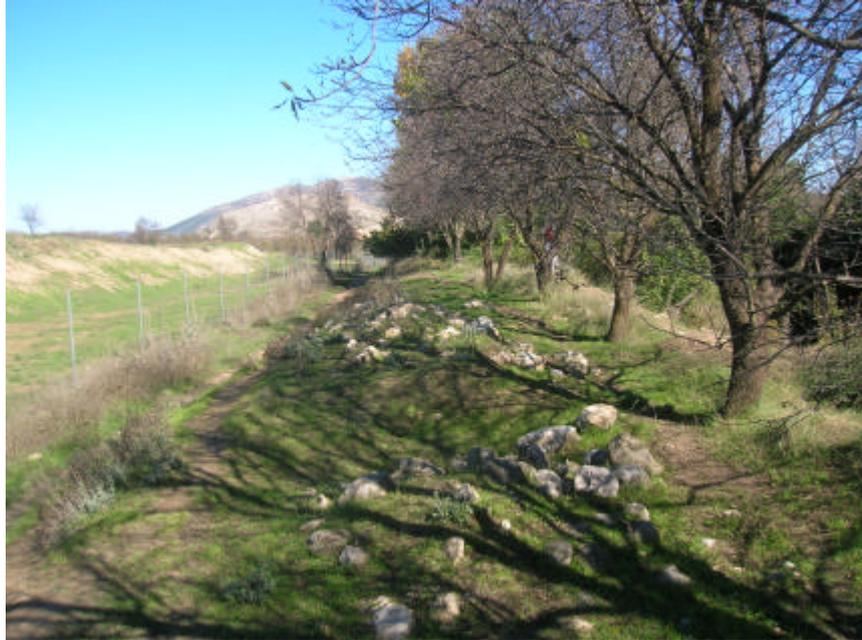
Fotografía 17: Mota en margen izquierda del cauce del río.

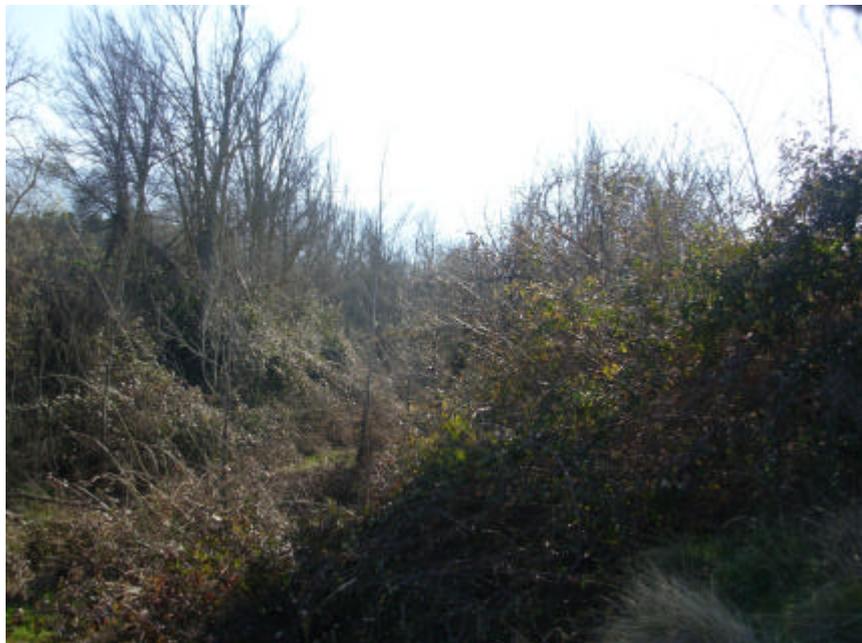
Fotografía 18: Cauce invadido por zarza (*Rubus ulmifolius*).

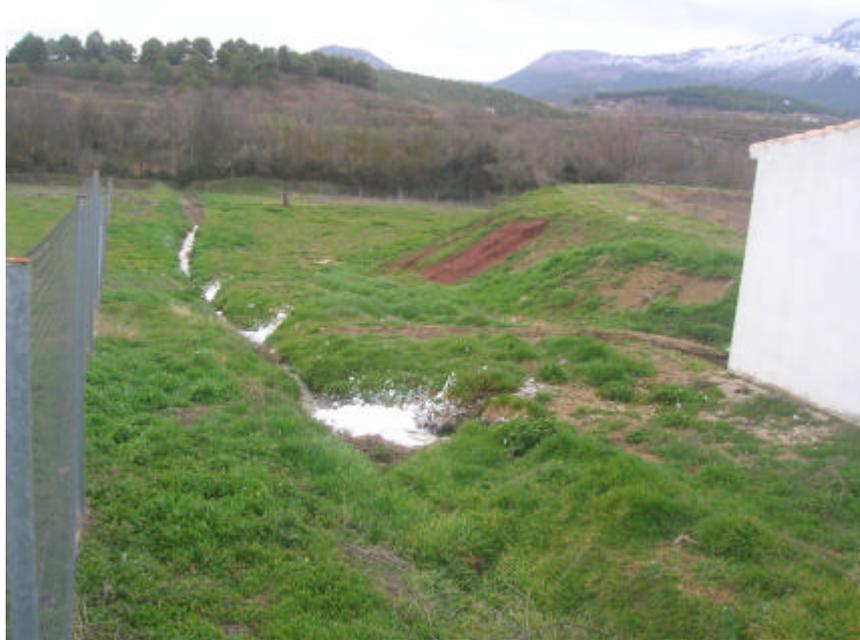
Fotografía 19: Zona de vertido de la depuradora.
