## Apéndice nº 2.- Reportaje fotográfico

Valoración del Estado Ambiental del río Taibilla. T.M. Nerpio (Albacete)

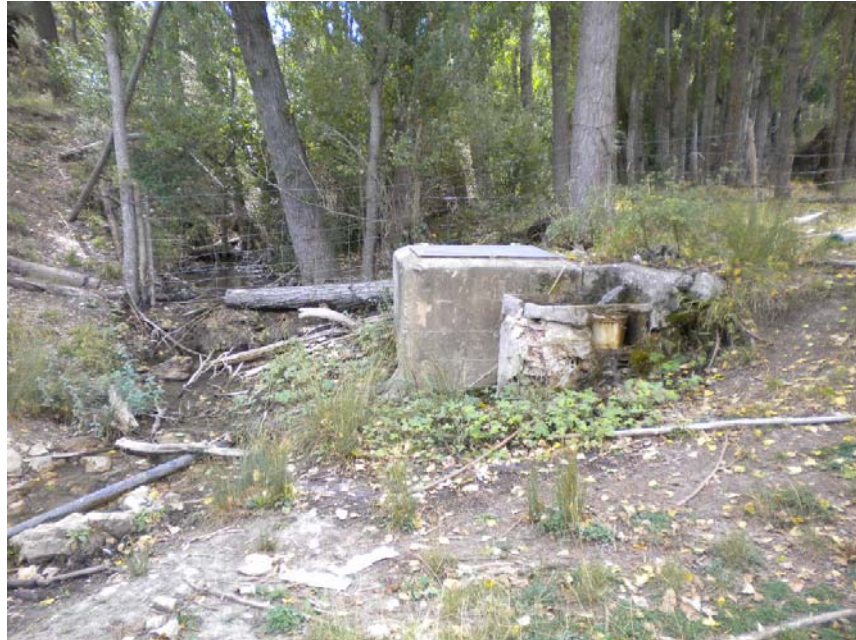
**Fotografía 1:** Arqueta en Arroyo Bogarra.

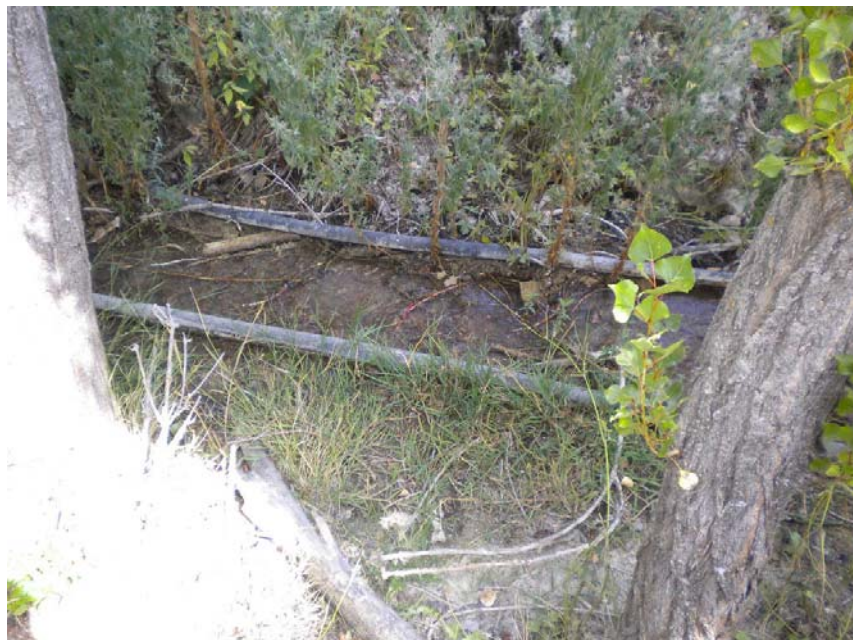
**Fotografía 2:** Tuberías de PEAD en el lecho de Arroyo Bogarra (PK<sub>BOG</sub> 0+100) y continúan en el Arroyo Molino.

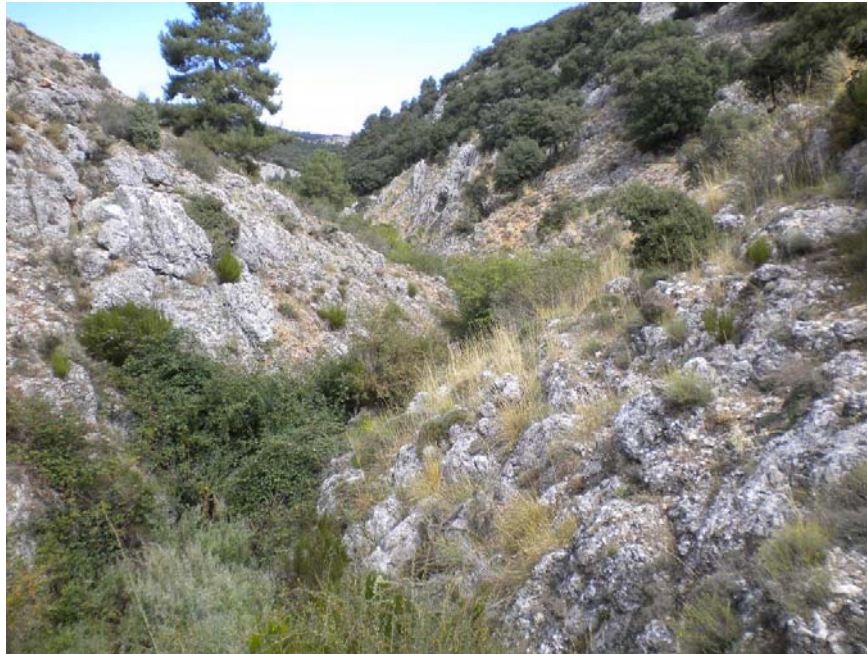
**Fotografía 3:** Arroyo Bogarra aguas abajo del Molino.

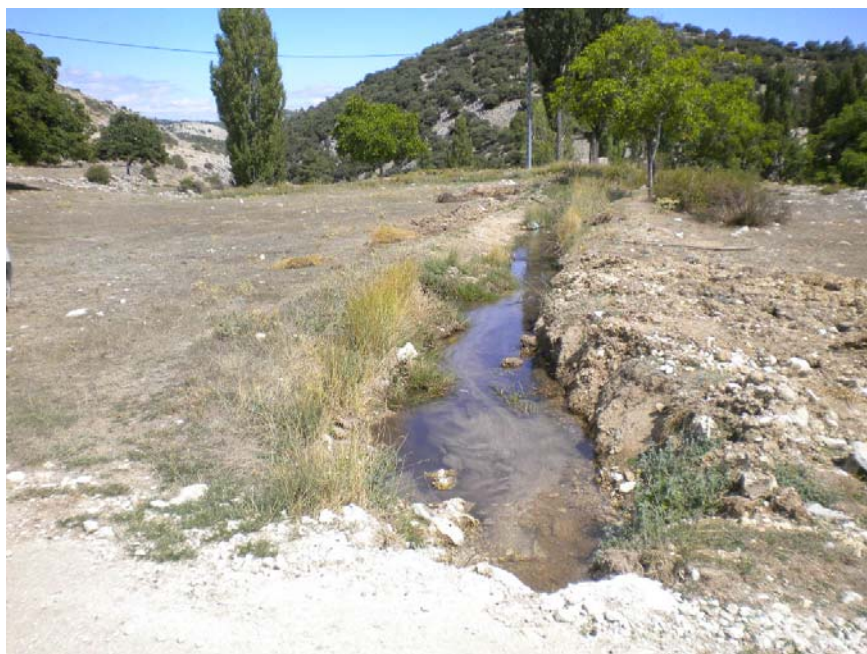
**Fotografía 4:** Zona de posible área recreativa en Pincorto de Abajo. Canalización que proviene de la Fuente Hermosa.

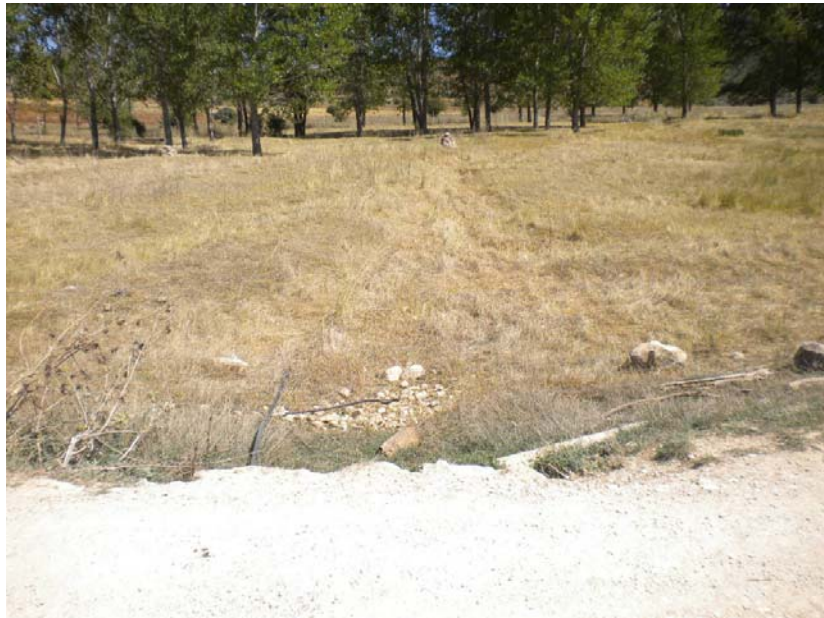
**Fotografía 5:** Arroyo Huebras, aguas abajo del cruce con la pista forestal. Prado mesofítico y chopera (Pk<sub>HUE</sub> 0+600).

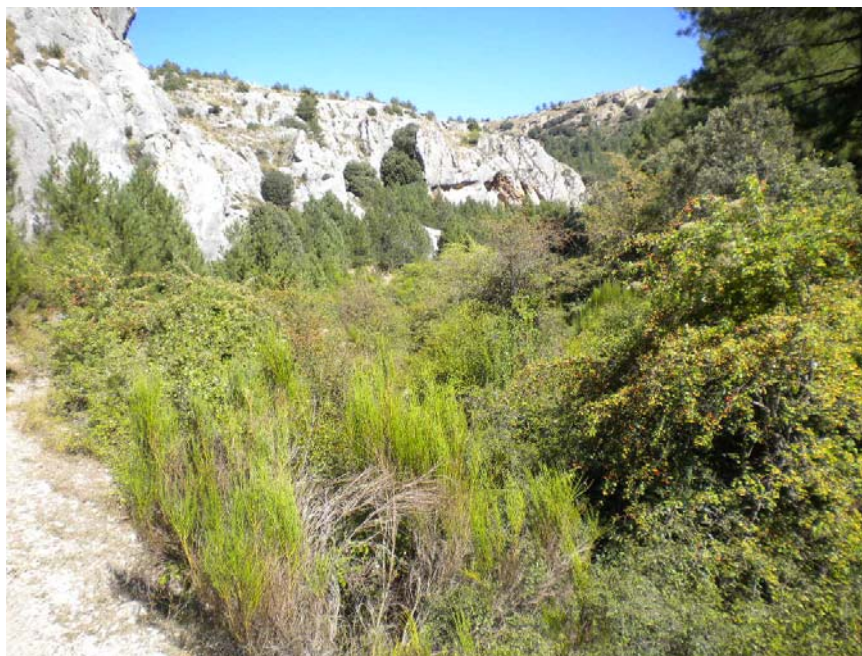
**Fotografía 6:** Arroyo Molino aguas abajo de la confluencia con Arroyo Huebras (Pk<sub>MOL</sub> 2+600).

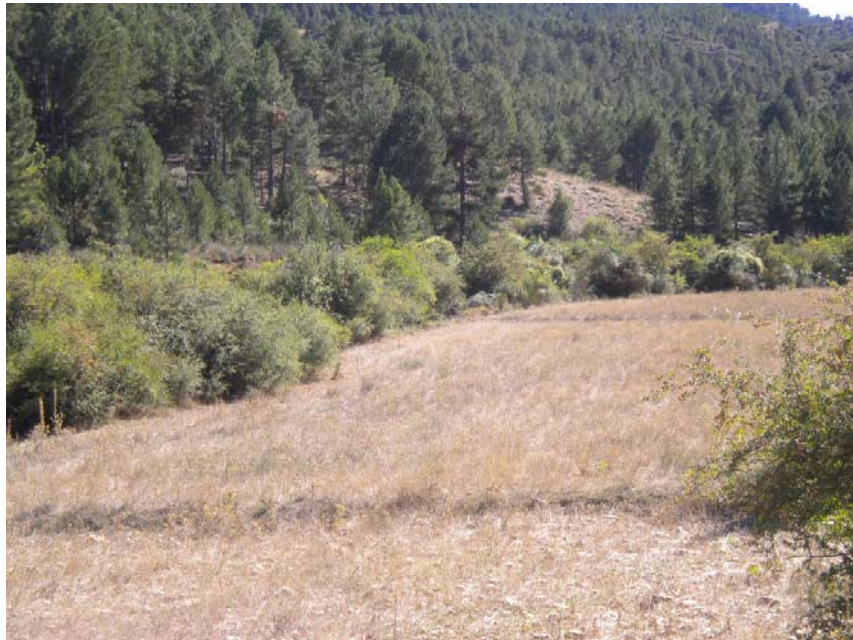
**Fotografía 7:** Río Taibilla, MI de tramo entre  $PK_{TAI}$  0+800 y  $PK_{TAI}$  1+400.

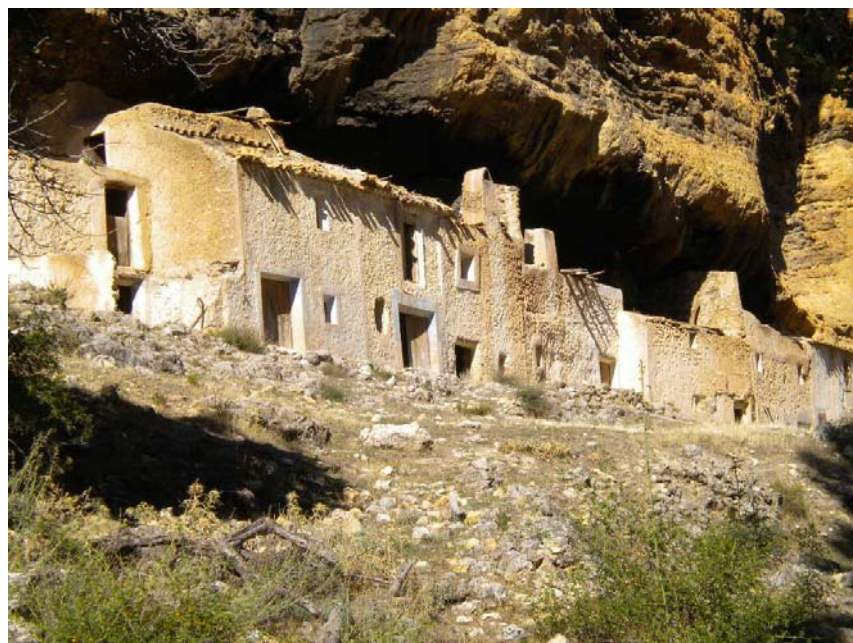
**Fotografía 8:** Casas de las Quintarías de Arriba.

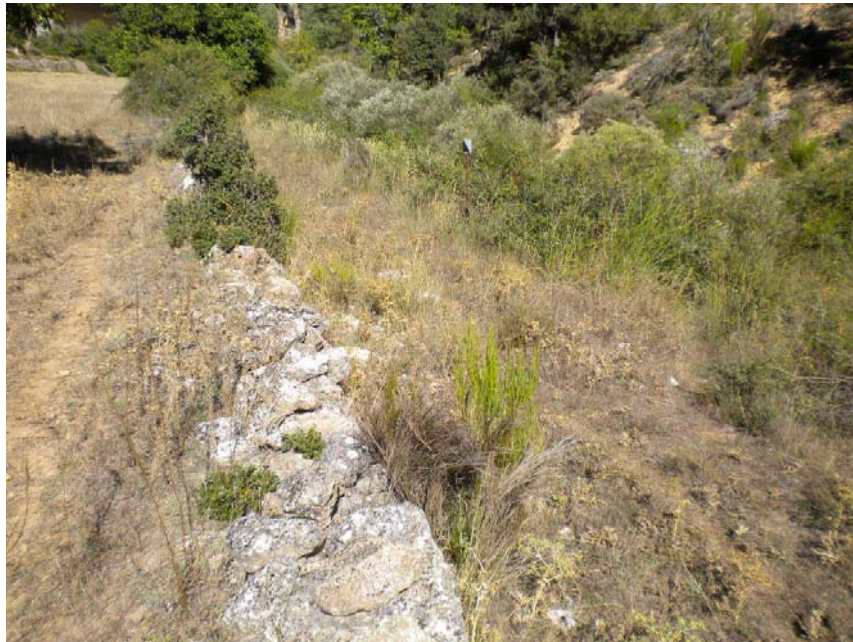
**Fotografía 9:** Muro de piedras en MI a la altura de las Casas de las Quintarías de Arriba.

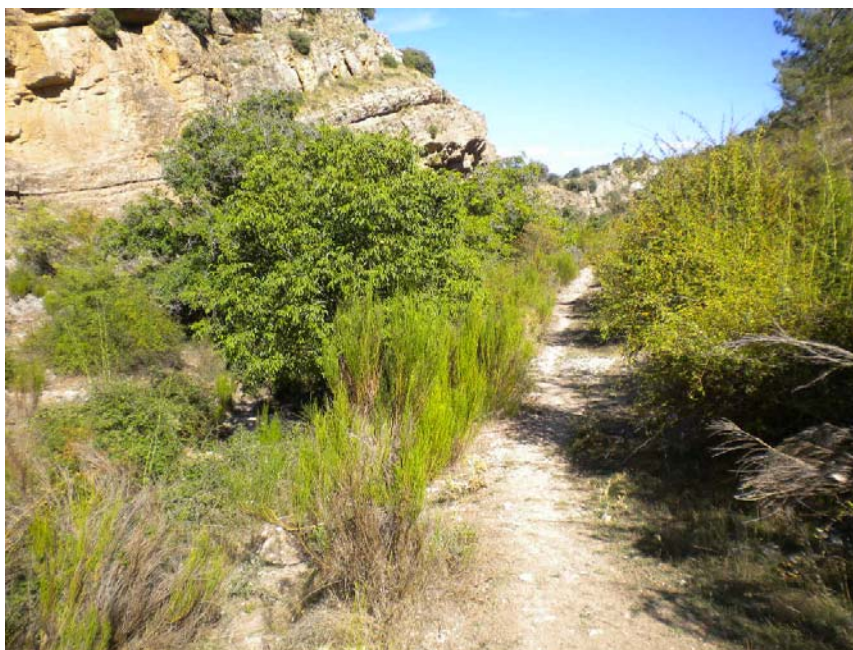
**Fotografía 10:** Senda en MD de un antiguo Camino Real entre Cortijo Nuevo y Pincorto. PK<sub>TAI</sub> 1+700 del río Taibilla.

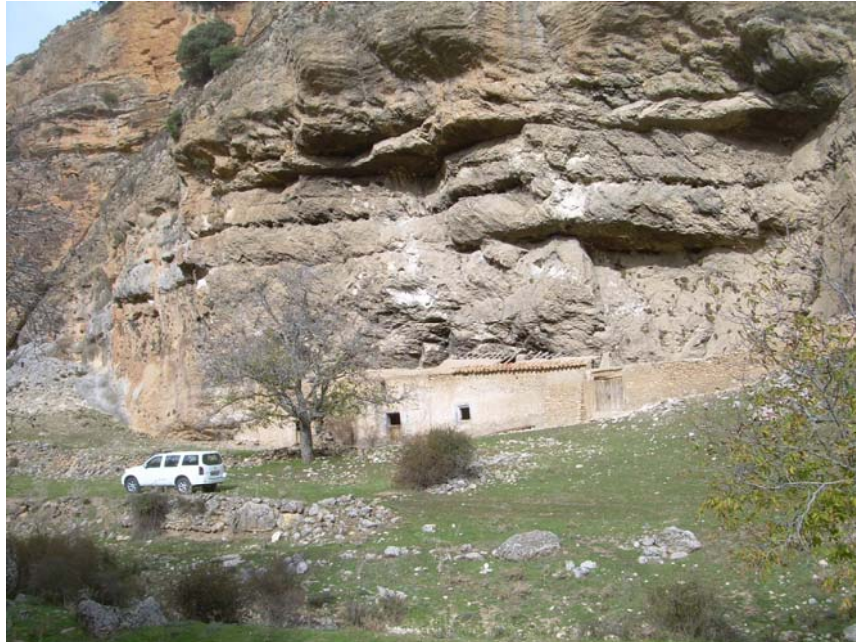
**Fotografía 11:** Casas de las Quintarías de Abajo.

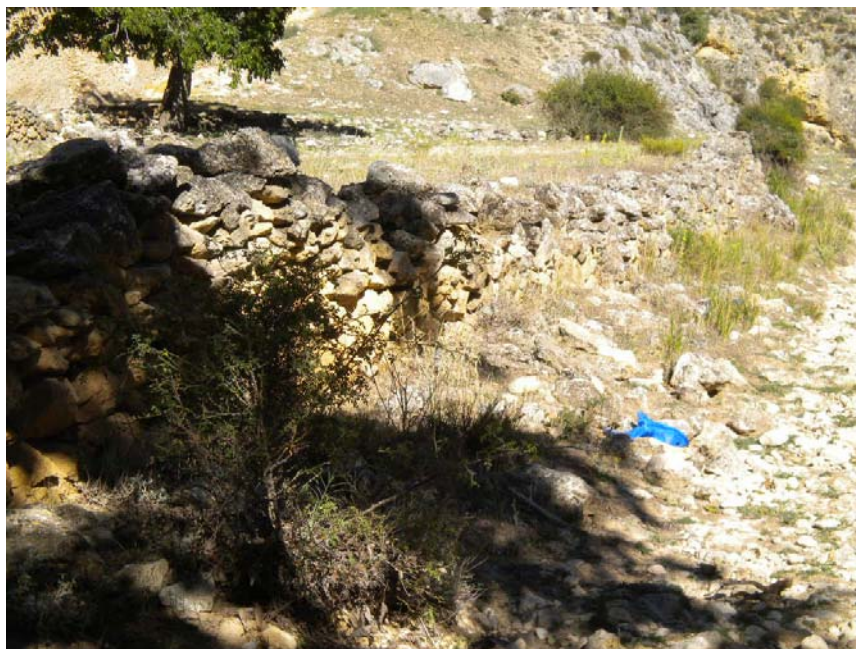
**Fotografía 12:** Muro de piedras en MI a la altura de las Casas de las Quintarías de Abajo. Pk<sub>TAI</sub> 1+800 del Río Taibilla.

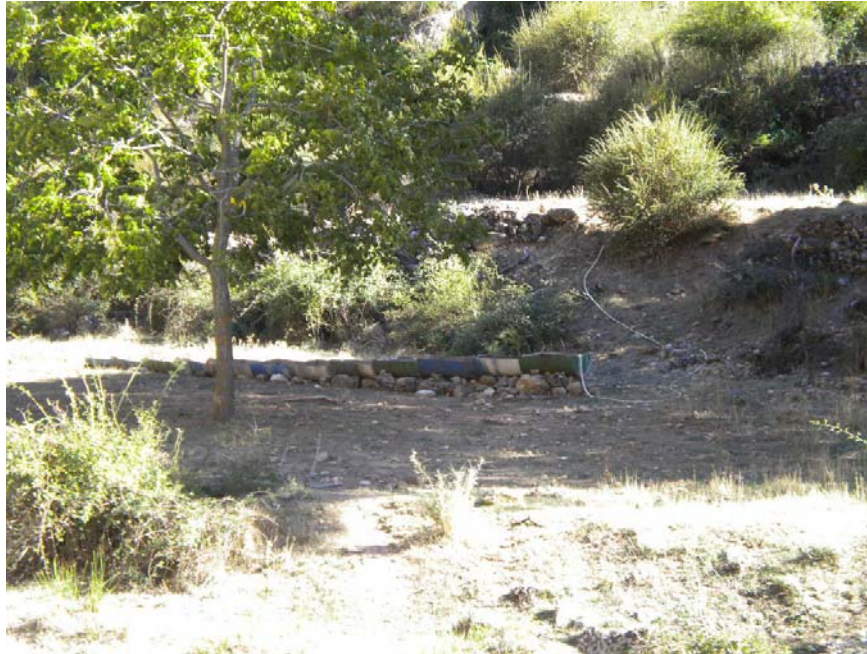
**Fotografía 13:** Abrevadero metálico en las Casas de las Quitarías de Abajo, abastecido por tubería sobre tierra.

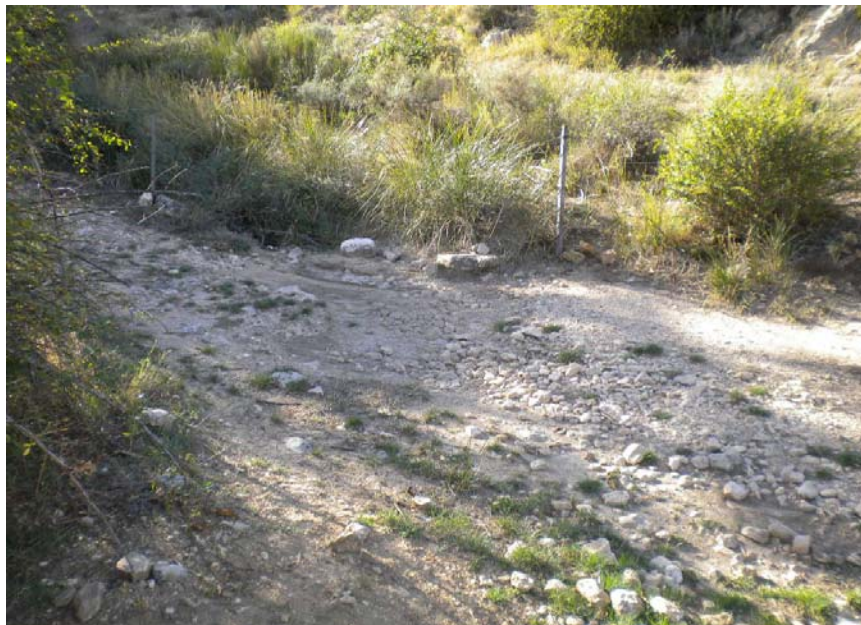
**Fotografía 14:** Camino de tierra y vallado metálico en lecho de cauce.  
PK<sub>TAI</sub> 2+260.

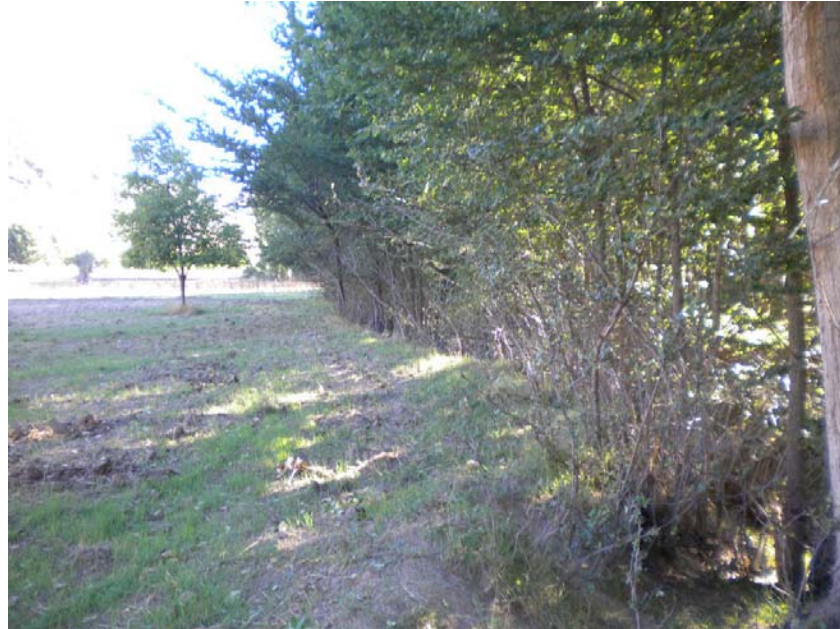
**Fotografía 15:** Ejemplo de presión agrícola. Ausencia de vegetación en márgenes. PK<sub>TAI</sub> 4+100.

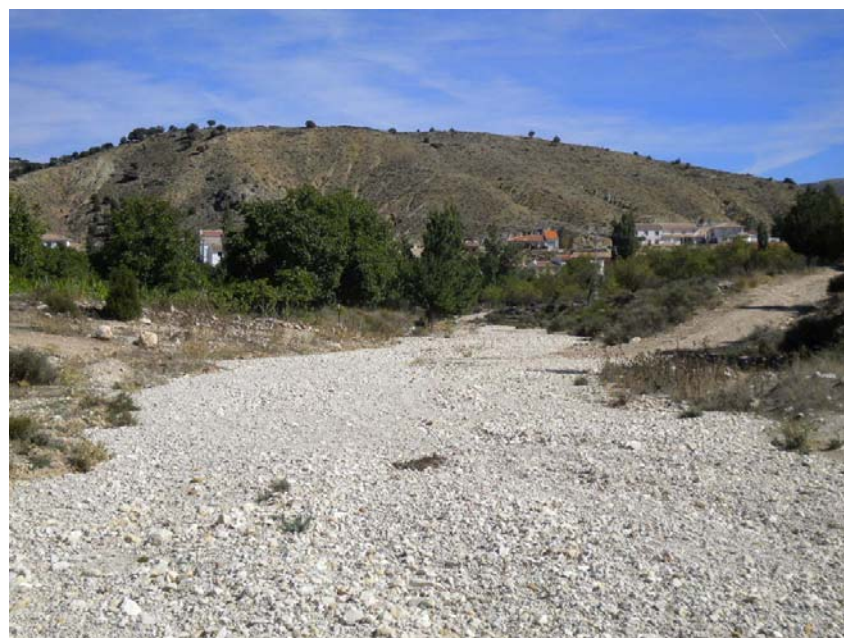
**Fotografía 16:** Cruce de camino en lecho. PK<sub>BBL</sub> 1+150 en Barranco Blanco.

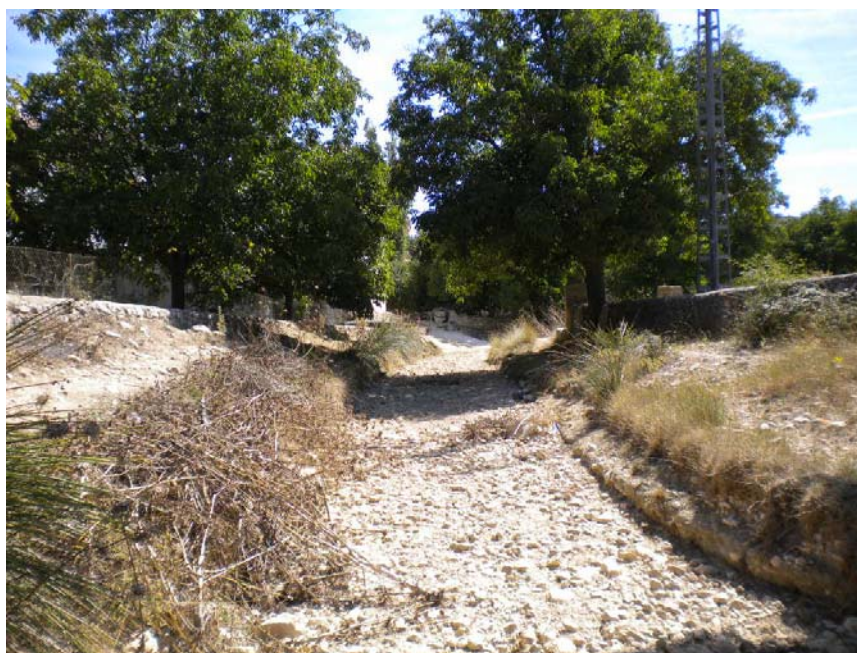
**Fotografía 17:** Cauce canalizado con muros en ambos márgenes. PK<sub>TAI</sub> 5+840-5+884 en río Taibilla (Pedro Andrés).

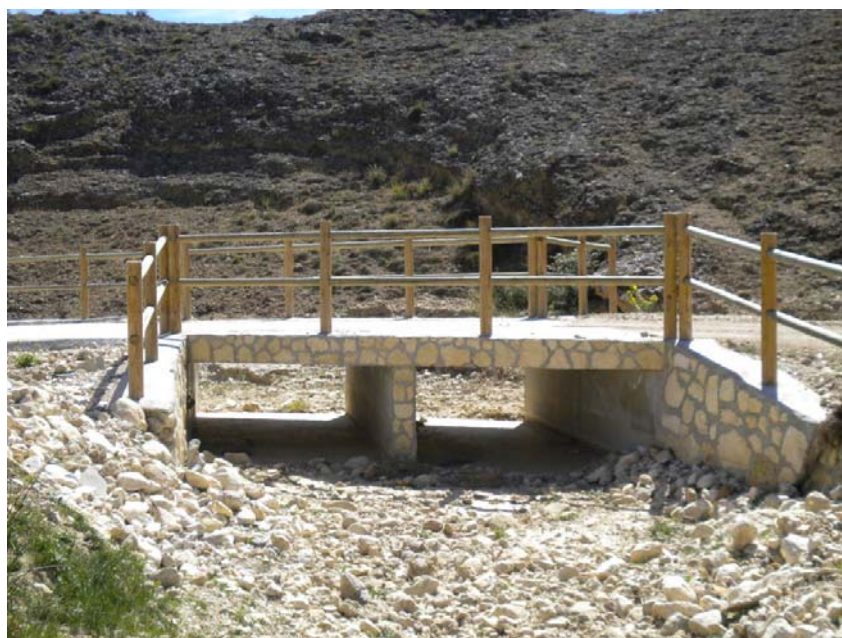
**Fotografía 18:** Obras de paso en Pedro Andrés. PK<sub>TAI</sub> 6+250.

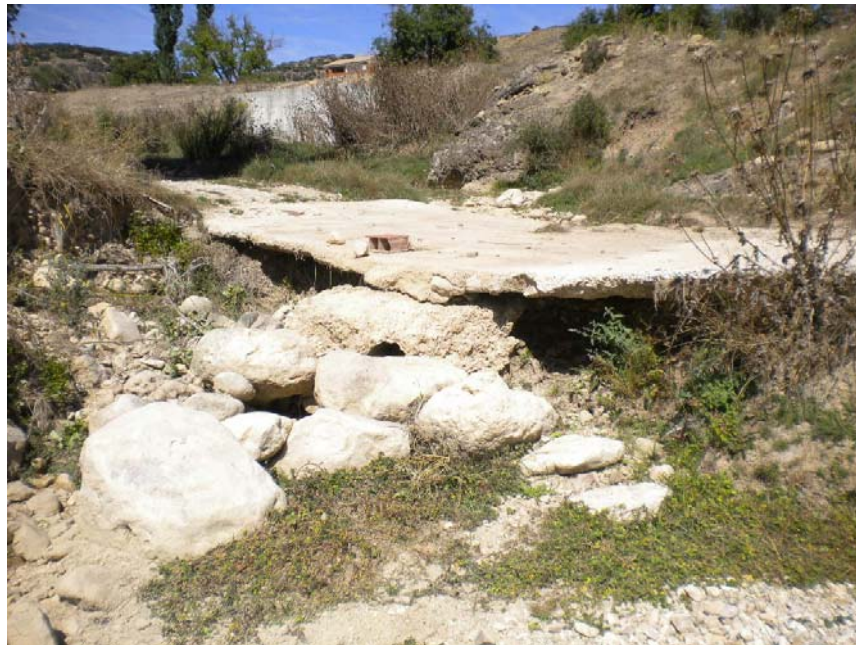
**Fotografía 19:** Cruce de camino hormigonado en lecho de cauce. PK<sub>TAI</sub> 6+350.

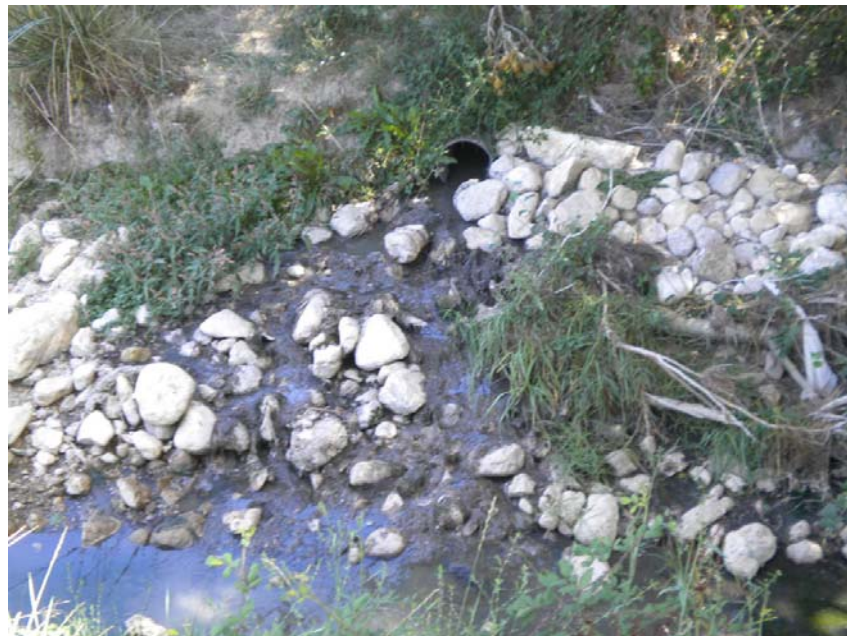
**Fotografía 20:** Vertido de la depuradora de Pedro Andrés. PK<sub>TAI</sub> 6+425.

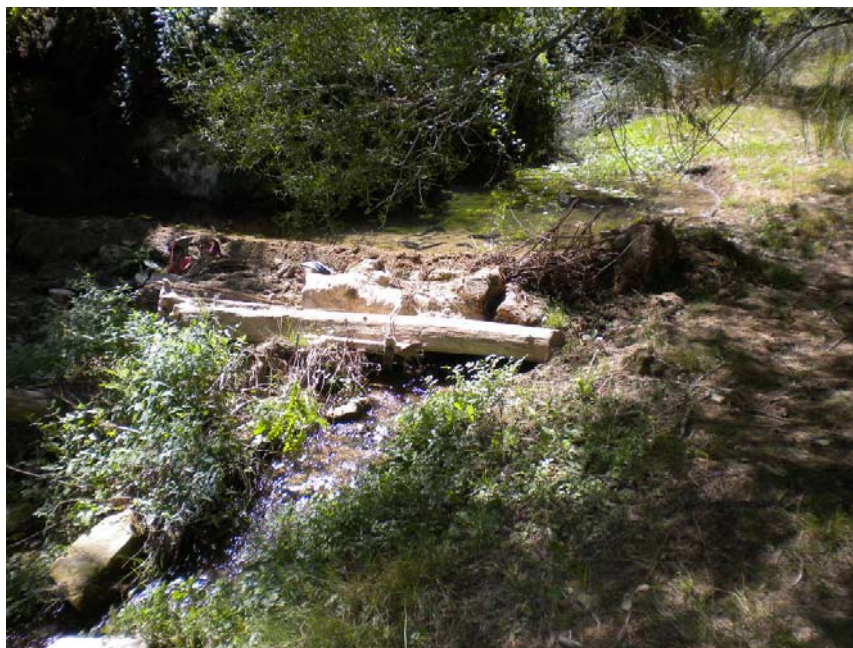
**Fotografía 21:** Derivación hacia una acequia de riego en la MD.  $PK_{TAI}$  7+500.

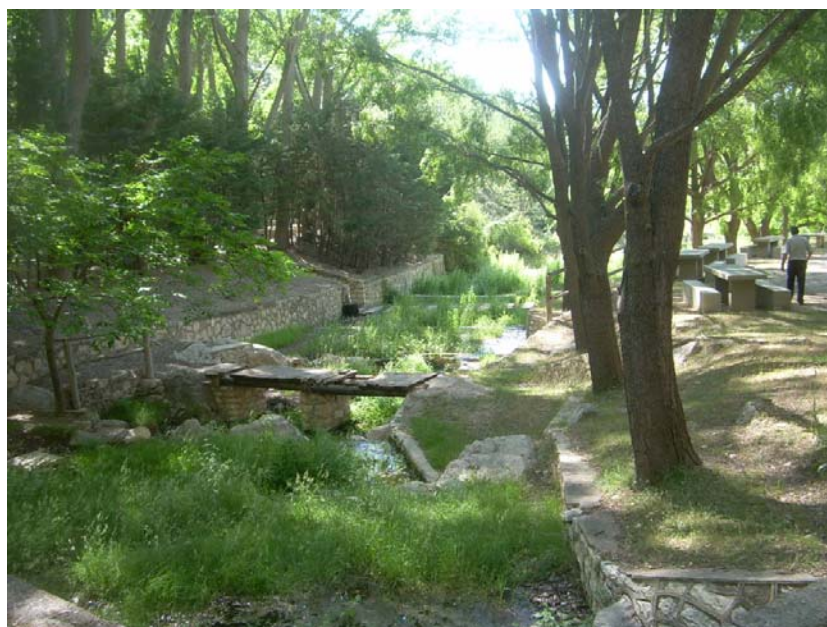
**Fotografía 22:** Inicio del tramo de estudio en río Acedas.  $PK_{ACE}$  10+000.

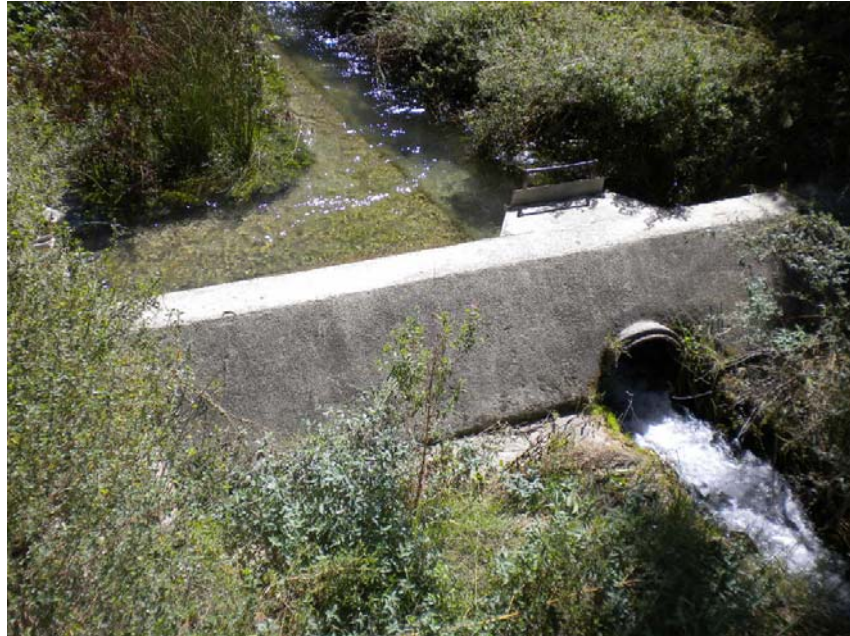
**Fotografía 23:** Azud en el tramo urbano de Nerpio. PK<sub>ACE</sub> 12+720 en el río Acedas.

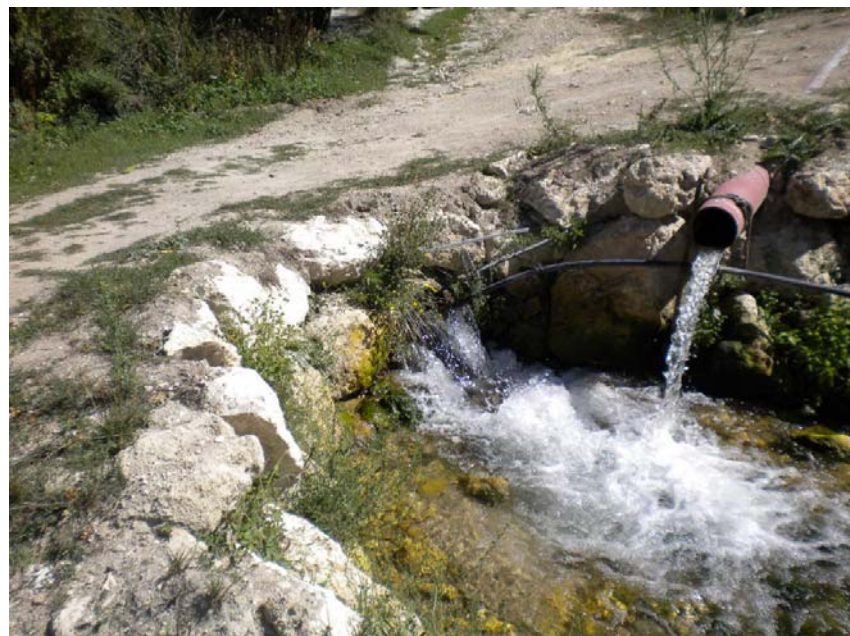
**Fotografía 24:** Obra de paso (Pk<sub>ACE</sub> 12+900) y vertido de la depuradora municipal Nerpio.

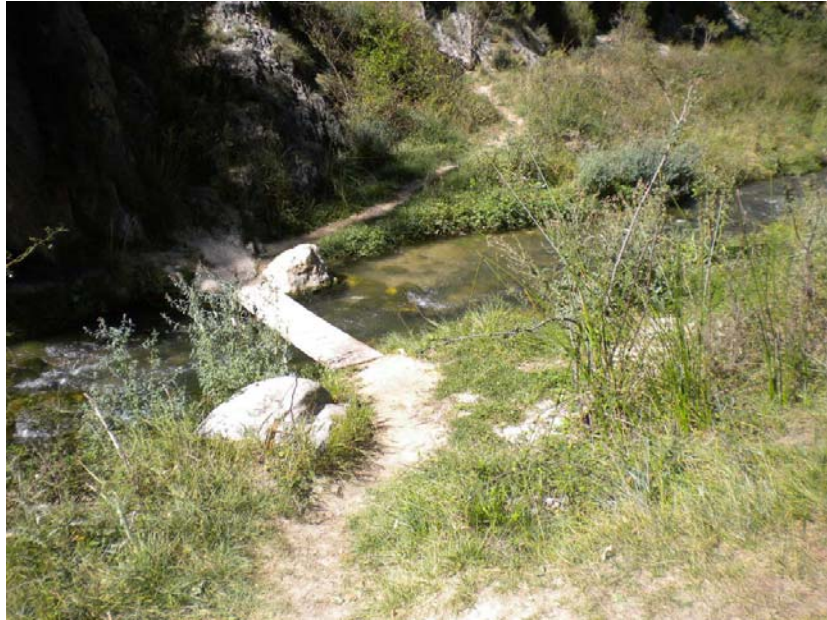
**Fotografía 25:** Pasarela de tabloneros en  $PK_{TAI} 20+700$ .

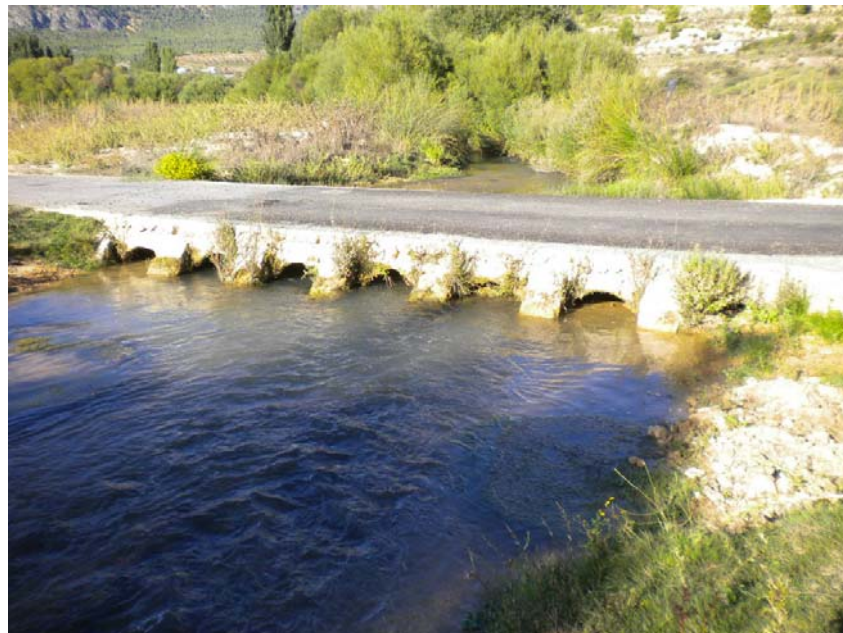
**Fotografía 26:** Obra de paso de la carretera en el  $PK_{TAI} 21+840$ .

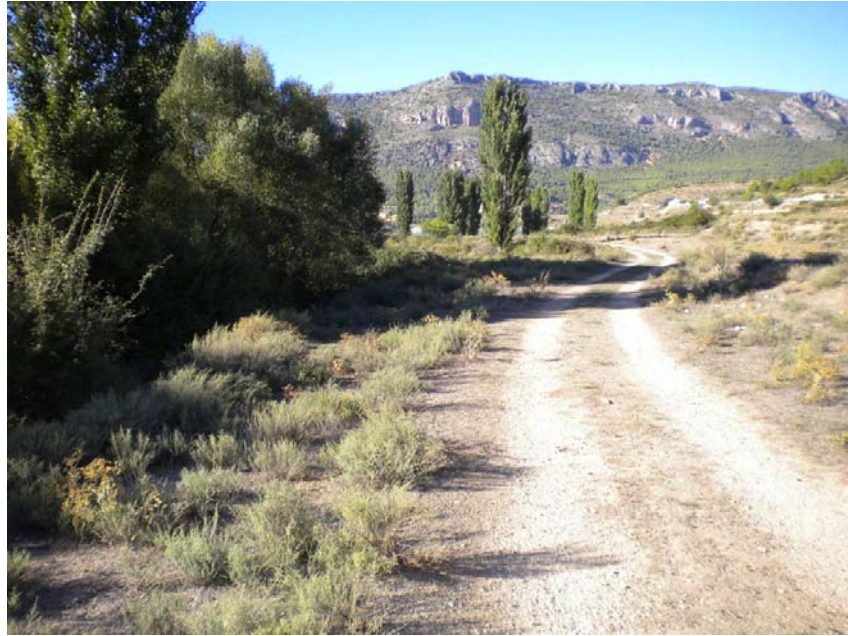
**Fotografía 27:** Margen derecha sin vegetación de ribera. PK<sub>TAI</sub> 21+900 en la cola del embalse.
