## VALORACIÓN DEL ESTADO AMBIENTAL DEL RÍO CHICO

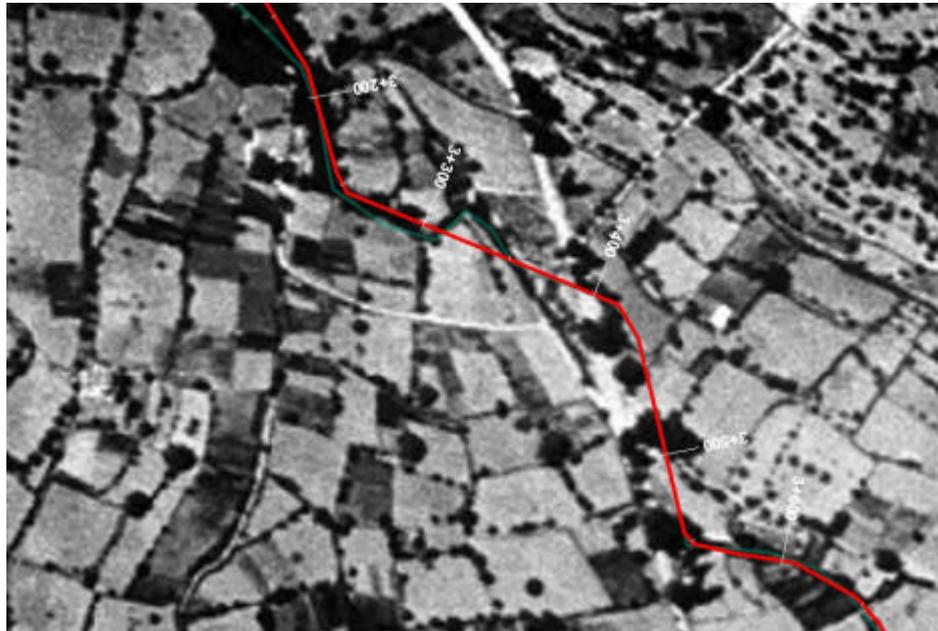
**Figura 8:** Trazado del río en la actualidad sobre ortofoto de 1956 en el comienzo del encauzamiento.

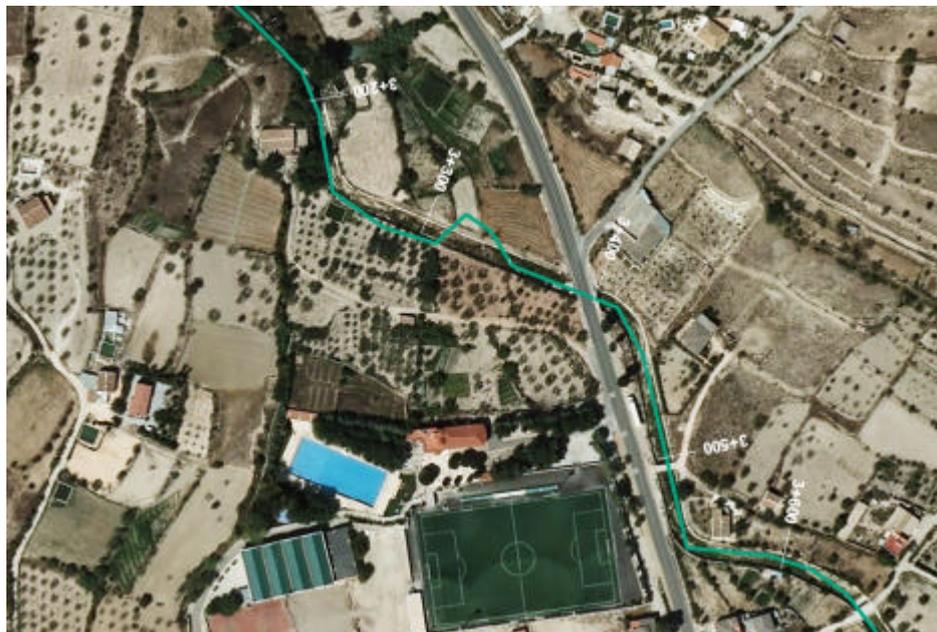
**Figura 9:** Trazado del río en 1956 sobre ortofoto actual en el comienzo del encauzamiento.

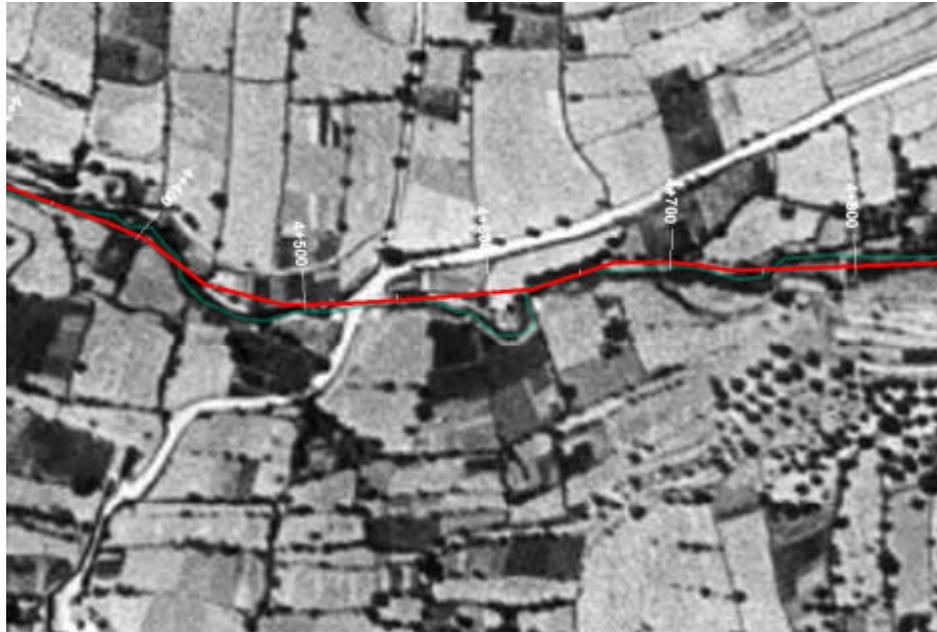
**Figura 10:** Trazado del río en la actualidad sobre ortofoto de 1956 al final del encauzamiento.

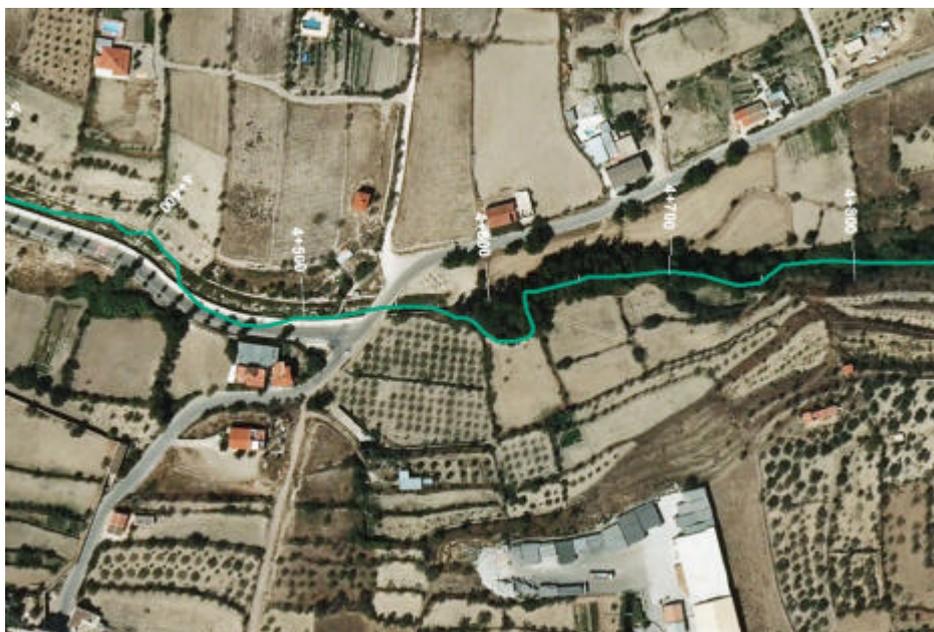
**Figura 11:** Trazado del río en 1956 sobre ortofoto actual al final del encauzamiento

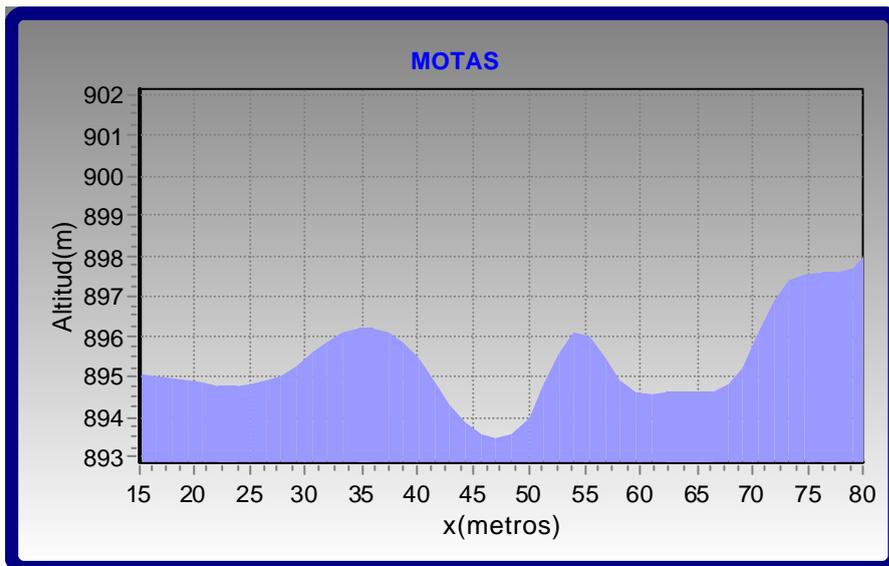
**Figura 14:** Sección transversal tipo en el tramo correspondiente al Sector ambiental 3.

Por su parte, algunos tramos de río han visto modificada su sección transversal por el levantamiento de motas en sus márgenes, con el objeto de reducir las inundaciones laterales. Así, en el sector ambiental 3, aguas abajo de la “Fuente de la Teja”, estas motas han provocado la desconexión de las márgenes del río con su cauce, afectando a la humedad edáfica de las riberas y la vegetación ripícola existente en dichas márgenes. En la siguiente figura se muestra una sección tipo de este tramo.

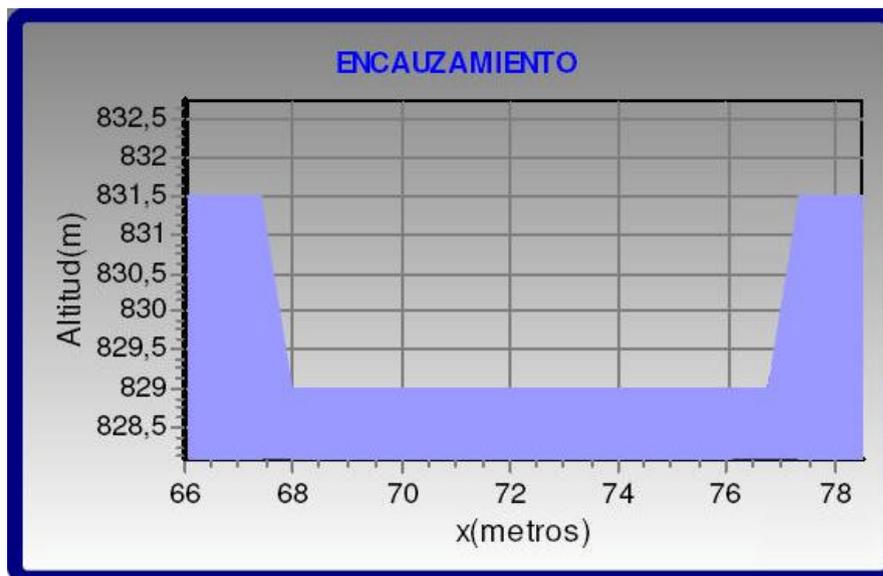
Figura 15: Sección transversal tipo en el tramo correspondiente al Sector ambiental 4.

Finalmente, la sección tipo del encauzamiento, con dimensiones de 8 metros de ancho de solera y 2,6 metros de altura de muros, supone una rigidización que impide la inundación de los terrenos adyacentes, así como la implantación de una vegetación de ribera, que de hecho es inexistente en todo este tramo. Al igual que el tramo de motas citado anteriormente, en este caso también se produce una afección sobre los niveles freáticos y régimen de humedad edáfica de las márgenes.

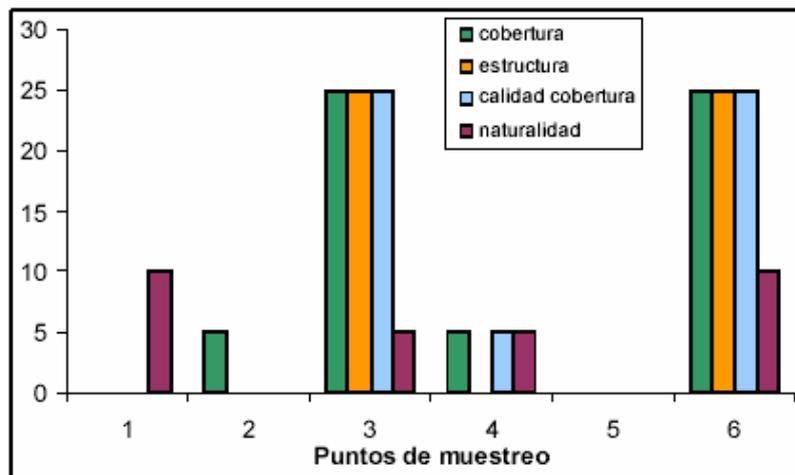
En primer lugar, destaca el valor nulo para la totalidad de los aspectos analizados a través del índice QBR en el punto 5. El motivo no es otro que la total ausencia de bosque de ribera en el tramo encauzado identificado como el Sector ambiental 4.

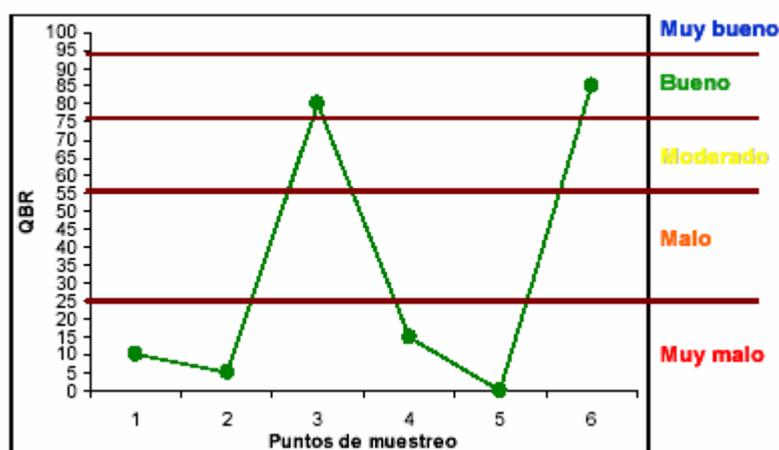
Se observa como ninguno de los puntos de muestreo alcanza el valor de "Muy Bueno". De hecho el valor mas elevado para el QBR se obtiene en el punto 6 (85) y el siguiente en el

punto 3 (80), ambos dentro del rango de calidad de "Bueno". El resto de puntos se encuentran incluidos en el nivel más bajo de calidad identificado como "Malo".

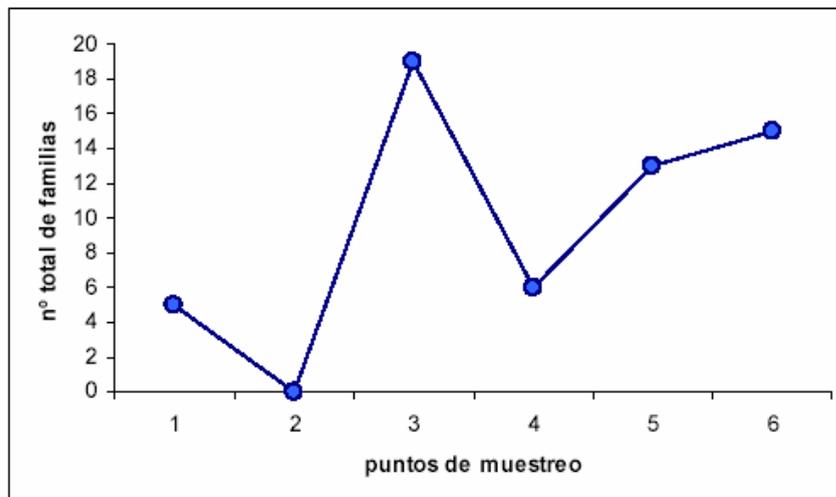
En base a los resultados obtenidos tras la aplicación del índice IBMWP, se concluye que el Sector ambiental 2, identificado por el punto de muestreo 3, es el que presenta un mayor número de familias de macroinvertebrados. No en vano, se encuentra muy próximo al nivel "Muy Bueno".

En el extremo opuesto se encuentra el punto de muestreo 2, en el cual no se ha llegado a identificar ninguna familia de macroinvertebrados. En una circunstancia similar, aunque menos drástica, se encuentran los puntos de muestreo 1 y 4, en los cuales se han

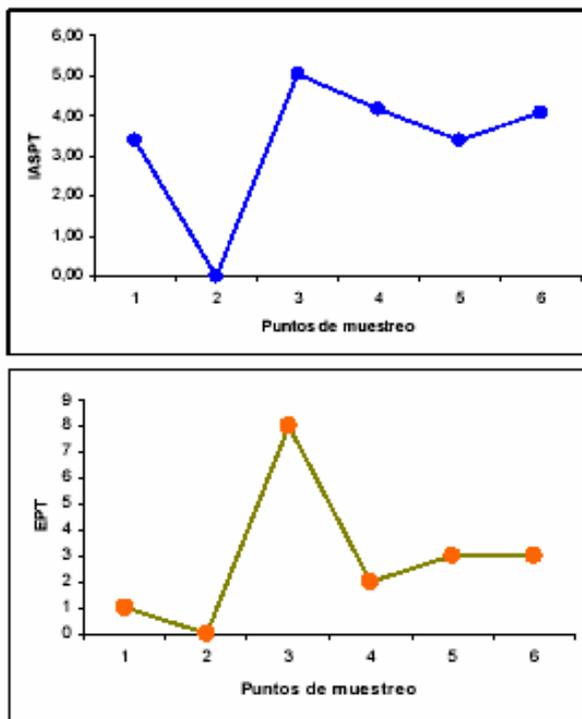
Analizando los valores arrojados por el índice IASPT, destaca fundamentalmente el mayor valor asociado al punto de muestreo 4, que alcanzaría un valor muy similar al calculado en el punto de muestreo 6.
