Valoración del Estado Ambiental del Río Mula y la Rambla de Perea. TT.MM. Mula y Albudeite (Murcia).

APÉNDICE Nº 2. REPORTAJE FOTOGRÁFICO

REPORTAJE FOTOGRÁFICO. RÍO MULA

REPORTAJE FOTOGRÁFICO. RAMBLA DE PEREA

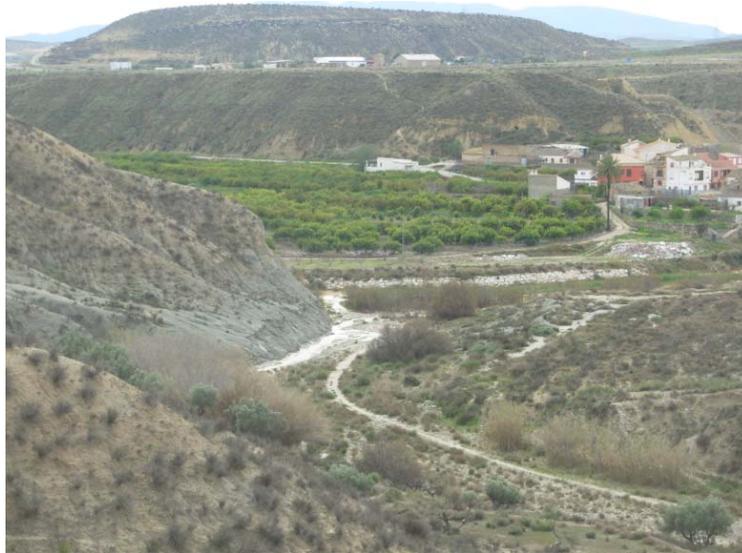
Figura 11: Revestimiento de la margen izquierda en la confluencia de la Rambla de Albudeite con el río Mula

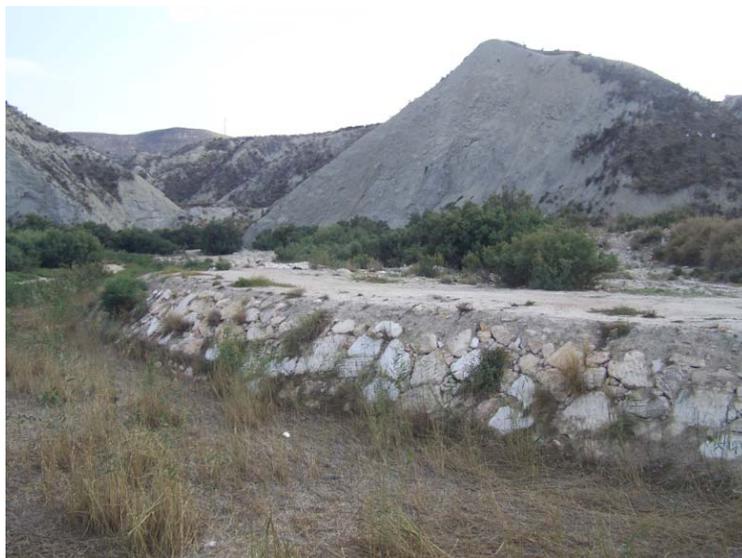
Figura 12: Revestimiento de la margen derecha en la confluencia de la Rambla de Perea con el río Mula

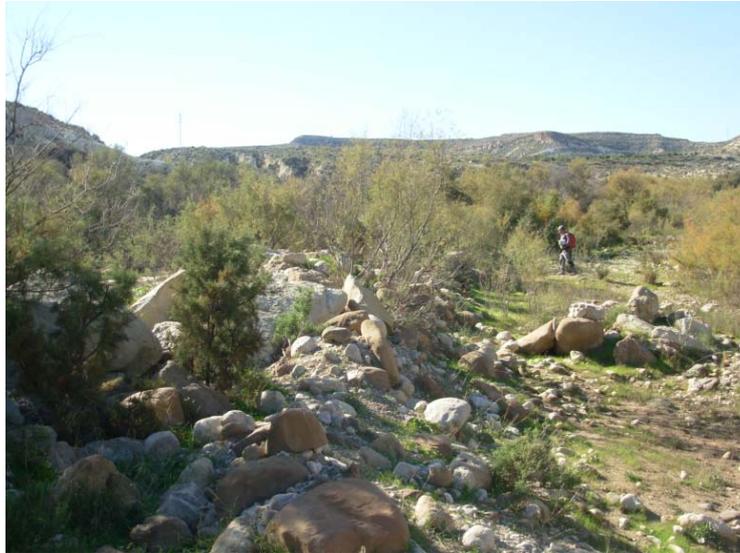
Figura 13: Creación de mota artificial en la margen izquierda. Material procedente probablemente de las obras de la autovía C-415 Mula - Caravaca

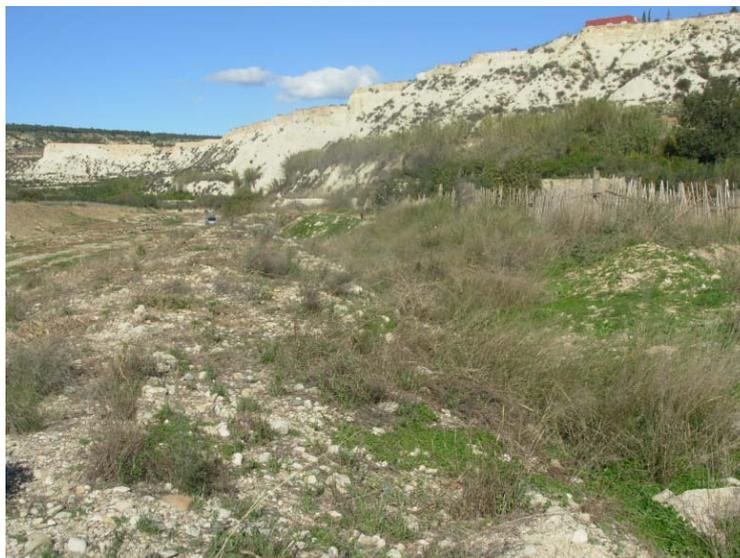
Figura 14: Creación de mota artificial entre el sexto y el séptimo sector ecológico

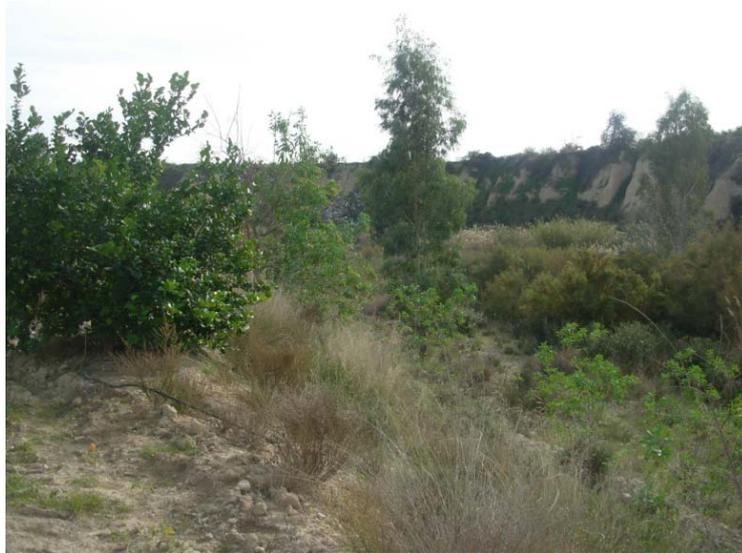
Figura 17: Desarrollo de especies alóctonas (eucaliptos, gandules y golpes de cañas), en el primer sector ecológico

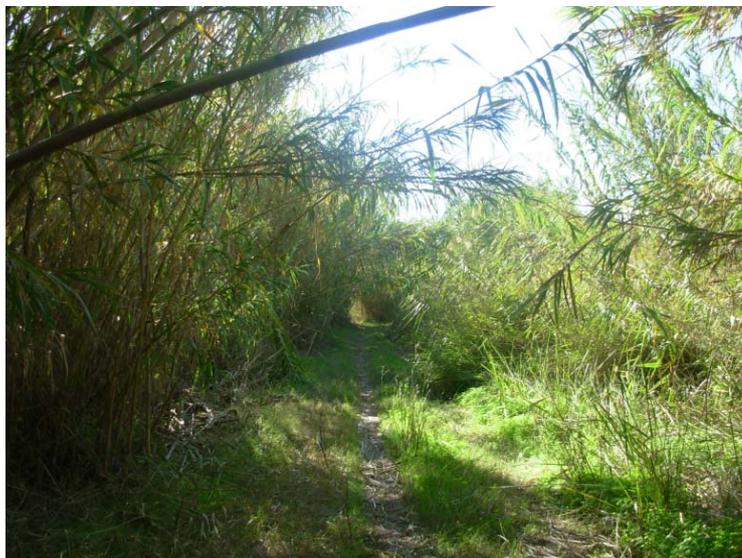
Figura 18: Banda de cañaveral ocupando la margen izquierda aguas abajo del núcleo urbano de Albudeite

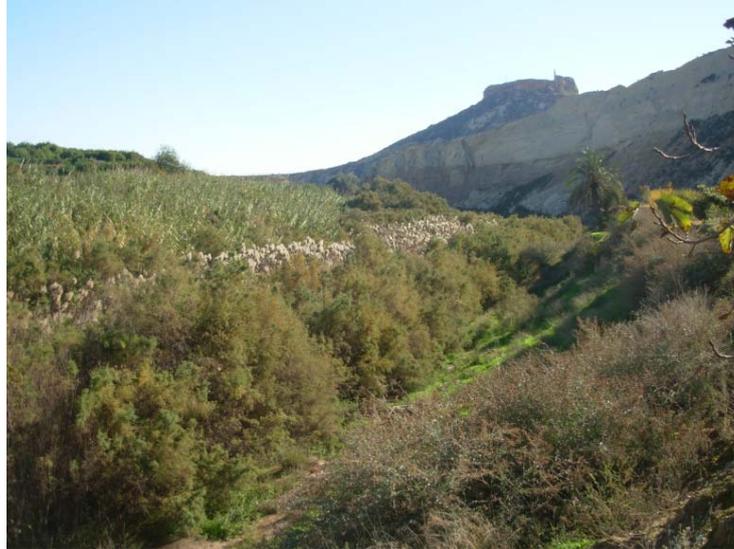
Figura 19: Bandas de vegetación ocupando el cauce del río Mula, a la altura del núcleo urbano de La Puebla de Mula. Se observa la existencia de una última y densa banda de cañaveral en la margen derecha

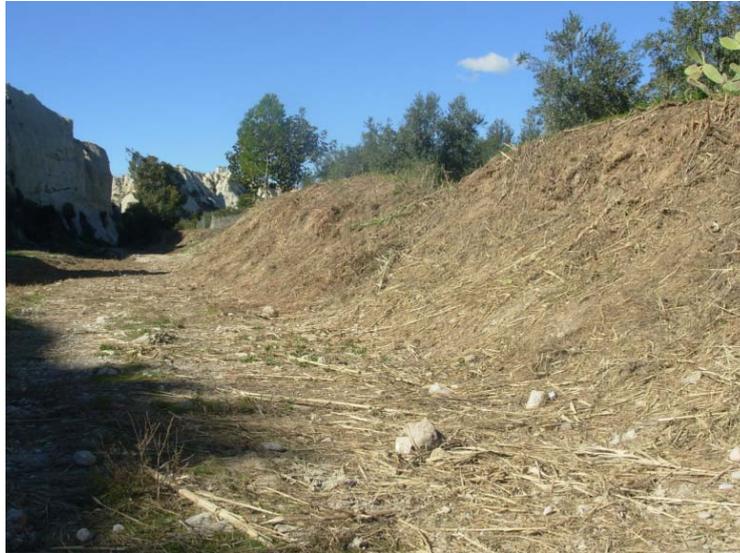
Figura 21: Alteración morfológica de taludes de la margen izquierda en un tramo de escasa longitud, aguas arriba del inicio del encauzamiento de Albudeite

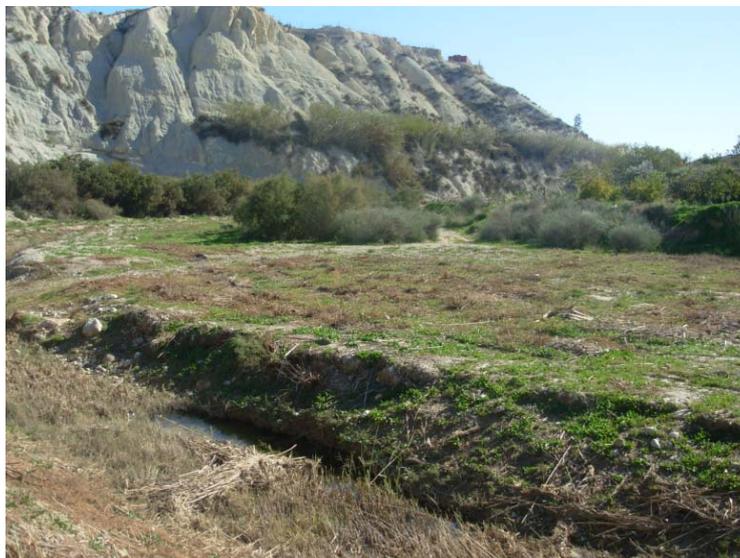
Figura 22: Detalle del estado general del cauce y ribera (prácticamente inexistente) en el sexto sector

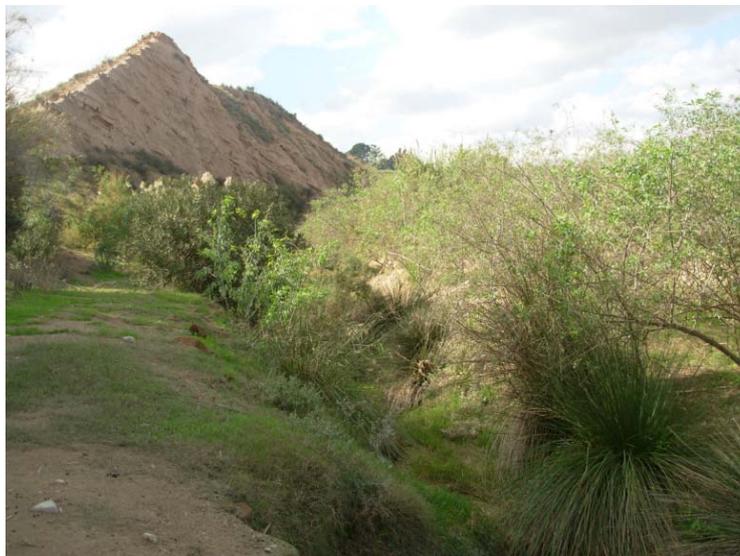
Figura 24: Detalle de incisión en cauce (arriba) y vista general del tramo (abajo) aguas arriba de la confluencia con el río Pliego

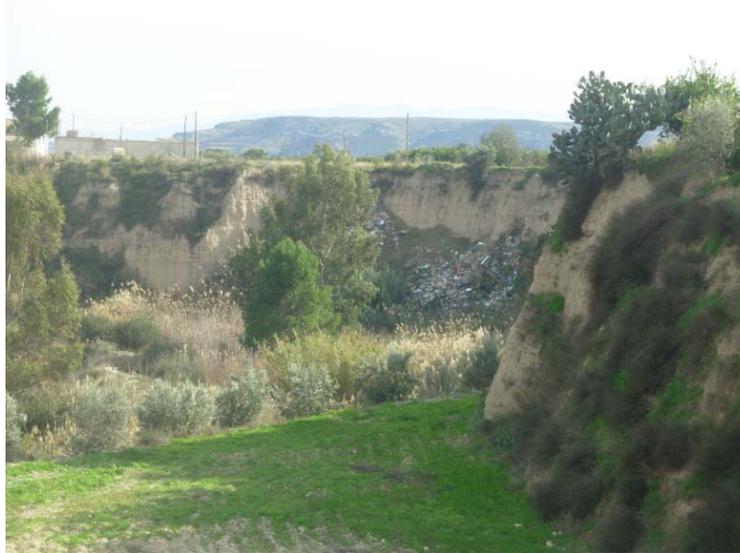
Figura 27: Punto de vertido de basuras al comienzo del primer sector ecológico

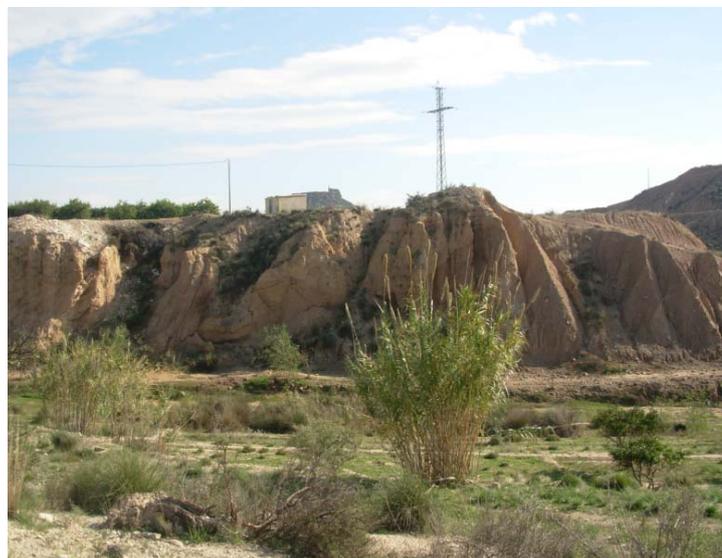
Figura 28: Punto de vertido de basuras al final del primer sector ecológico

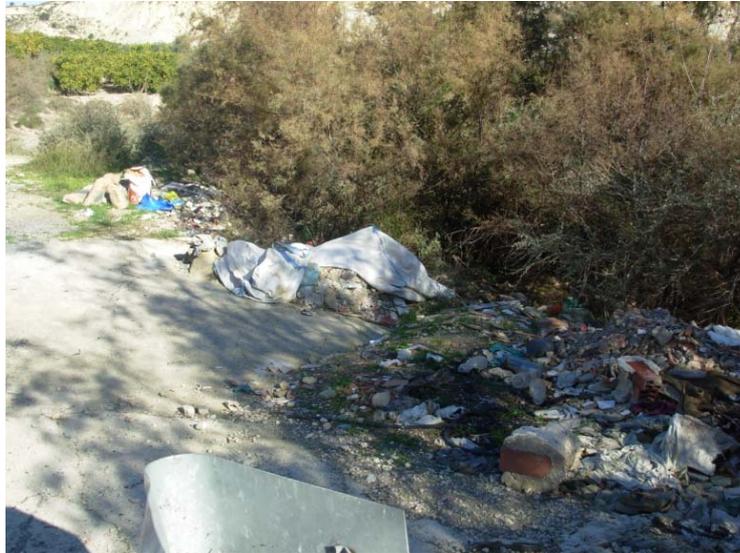
Figura 29: Punto de vertido de basuras en el tercer sector ecológico

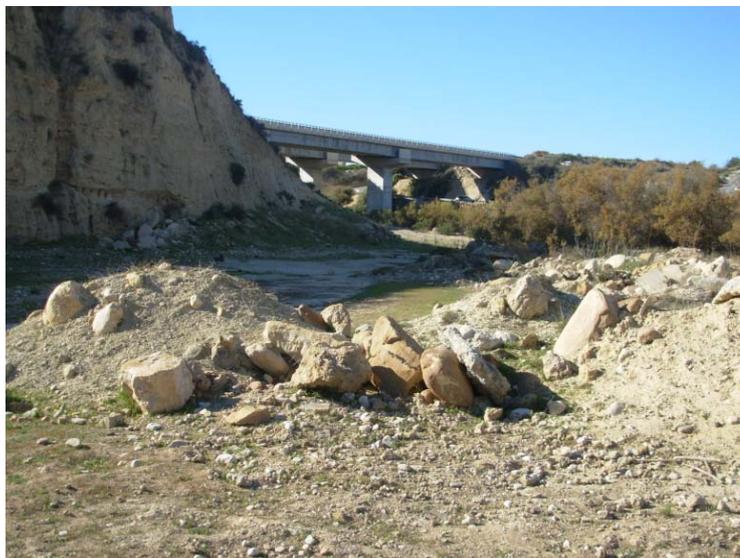
Figura 30: Acumulación de tierras y escombros en el tercer sector ecológico, procedente probablemente de las obras de la autovía C-415 Mula - Caravaca

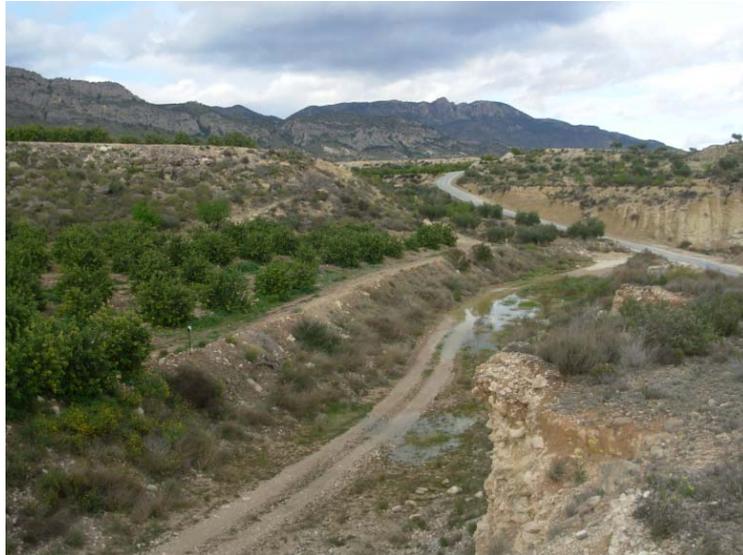
Figura 11: Pista de tierra con trazado por el lecho del propio cauce, aguas arriba del camino asfaltado

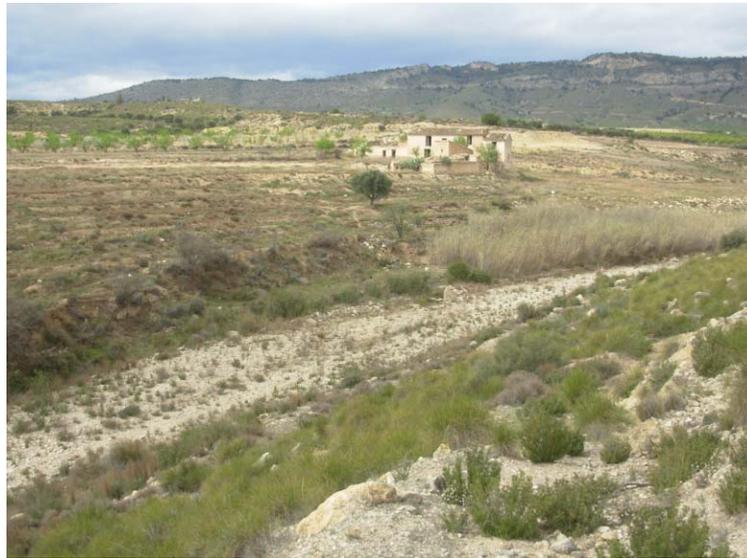
Figura 13: Banda de cañaverl en la margen derecha

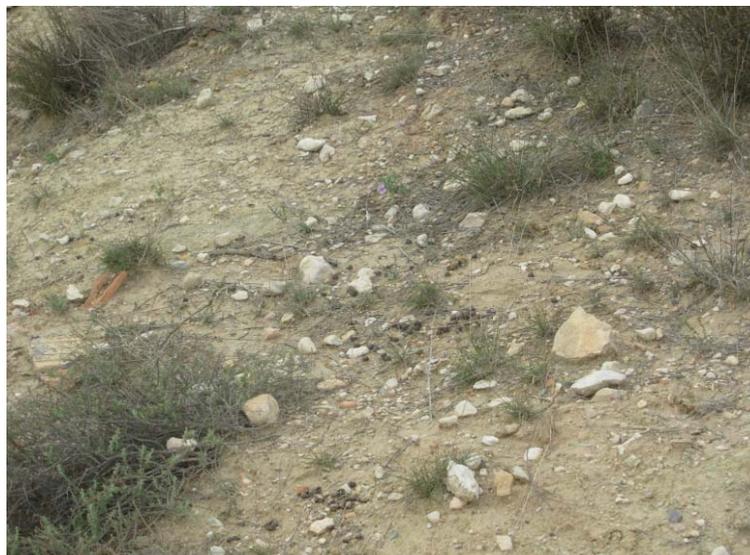
Figura 14: Presión ganadera

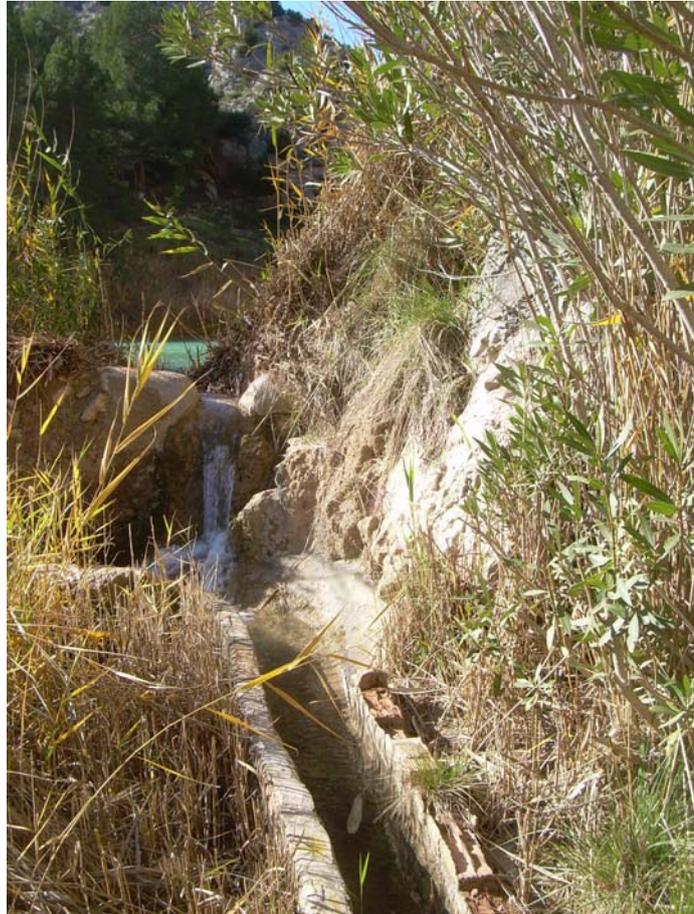
Figura 15: Derivación del caudal de la rambla de Perea, aguas abajo del azud emplazado junto a la antigua central hidroeléctrica (final del segundo sector)
