VALORACIÓN DEL ESTADO AMBIENTAL *DE LA RAMBLA DE LA CARRASQUILLA*

En este documento se realiza una valoración sobre el estado ambiental del tramo de la rambla de la Carrasquilla objeto de restauración, incluyendo la identificación de las presiones e impactos que contribuyen a su estado actual.

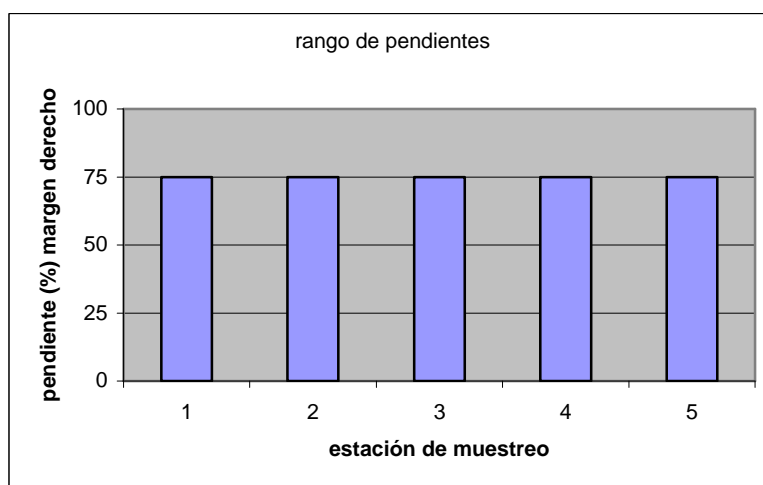
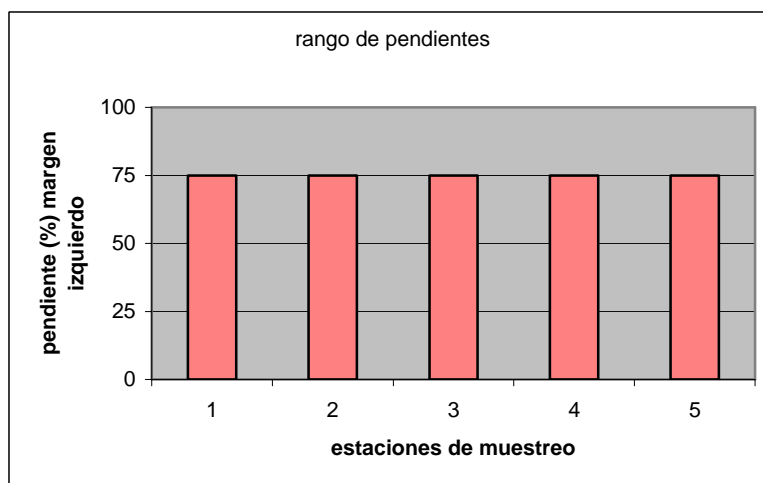
Gráfico 1. Rango de pendientes de las margenes de las estaciones de muestreo.

Tal y como se puede apreciar en los gráficos, las pendientes de los taludes de ambas márgenes son muy elevadas, con taludes prácticamente verticales y que en todo momento superan el 50% de inclinación.

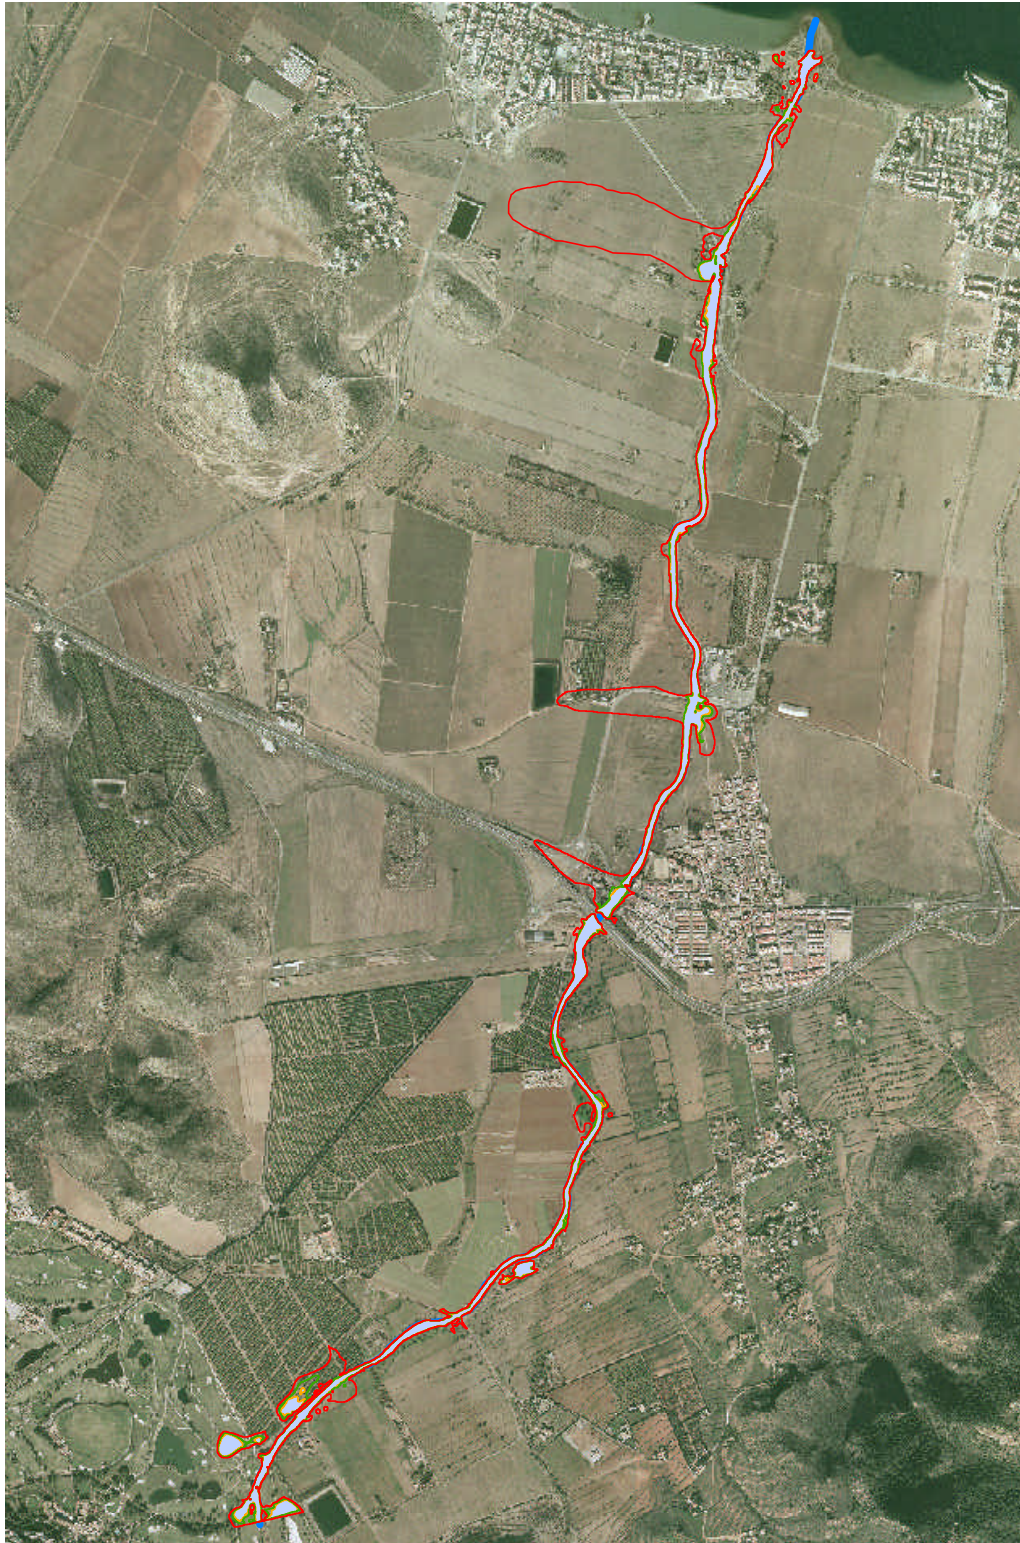
Fig 2. Planta de inundación para caudales de avenidas de 50, 100 y 500 años de periodo de retorno.

Tras la determinación de los caudales de avenida se ha procedido al análisis hidráulico del tramo objeto de restauración, para conocer la llanura de inundación correspondiente a dichas crecidas. Esta simulación se ha realizado mediante el programa HEC-RAS que permite la simulación de los caudales de avenida a partir de la geometría de la rambla previamente introducida.

Respecto a este punto, carretera de acceso a Los Belones, el análisis hidráulico realizado para esta valoración del estado ambiental, refleja el posible desbordamiento de la rambla de la Carrasquilla tan sólo en situaciones de avenidas muy extremas (periodo de retorno de 500 años y superiores) y con el establecimiento de condiciones muy desfavorables de la tormenta considerada (condiciones de humedad previa en toda la cuenca vertiente que disminuyen su capacidad de infiltración y máxima intensidad de lluvia al final de dicho evento tormentoso).

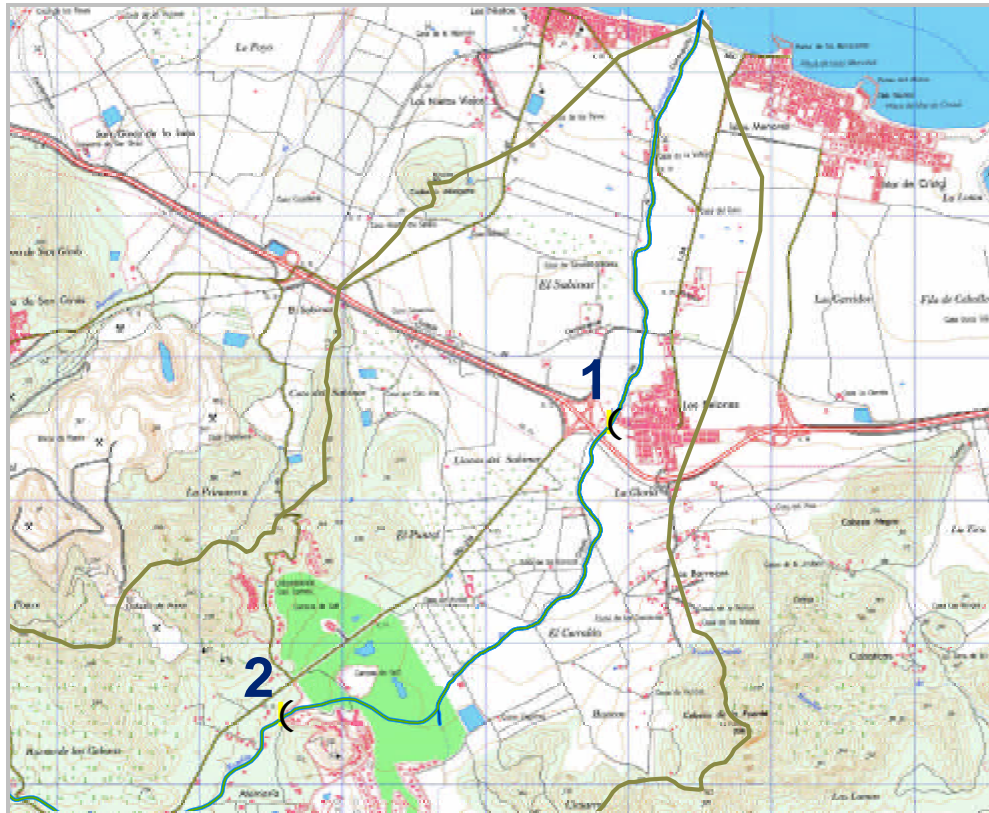
Fig 3. Puntos con registros de inundaciones históricas en la rambla de la Carrasquilla, según el estudio del INUAM

Por tanto, como resumen, históricamente la rambla de la Carrasquilla no ha presentado graves episodios de inundaciones. Los únicos problemas se localizan de forma puntual en los cruces con la carretera F-34, por la deficiente capacidad de desagüe de su sección de paso ante intensas lluvias. Los registros históricos de inundaciones recopilados en la bibliografía se encuentran bien fuera del ámbito de estudio (urbanización Manga Club), en los puntos bajos de otras cuencas adyacentes próximas independientes del comportamiento de la rambla en régimen de avenidas (localidad de los Nietos) o a situaciones de muy extremas avenidas y condiciones muy desfavorables de los eventos tormentosos considerados (carretera de acceso a la localidad de los Belones).

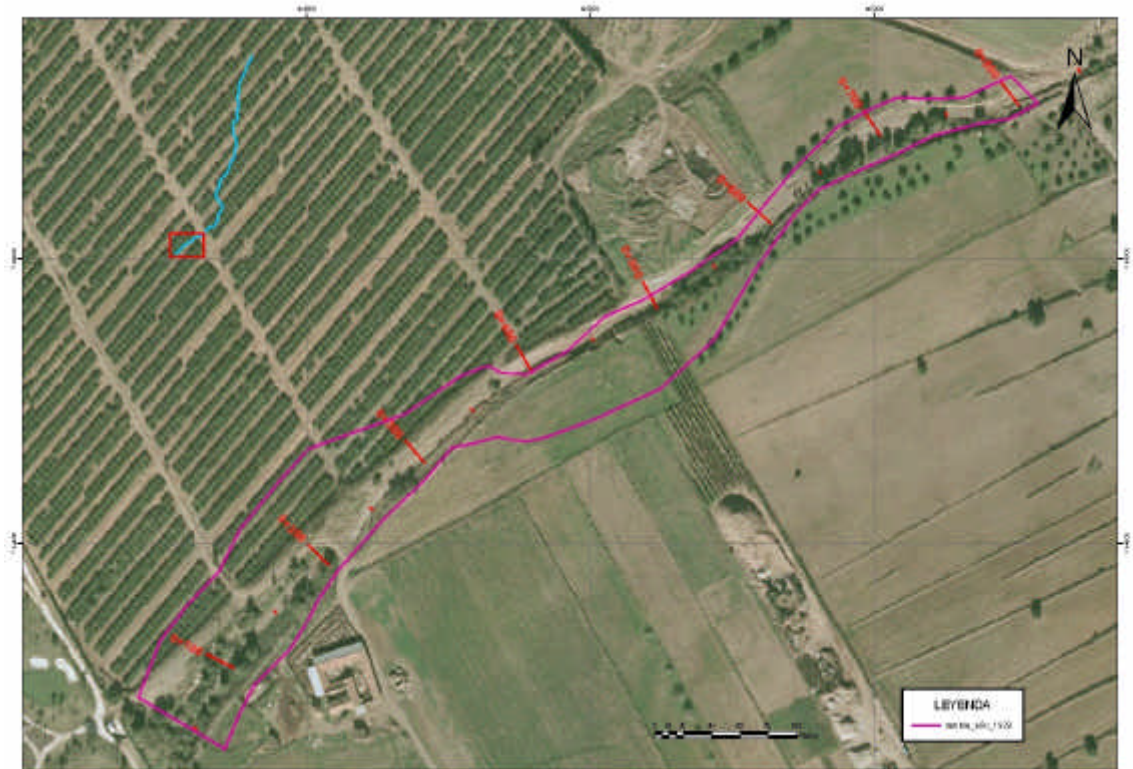
Fig 4. Tramo 1. Ortofotografía de la situación actual. Análisis del trazado en 1929.

Aguas arriba de este tramo nos encontramos el campo de golf, cuyas obras modificaron en su momento la sección de la rambla a su paso por éste.

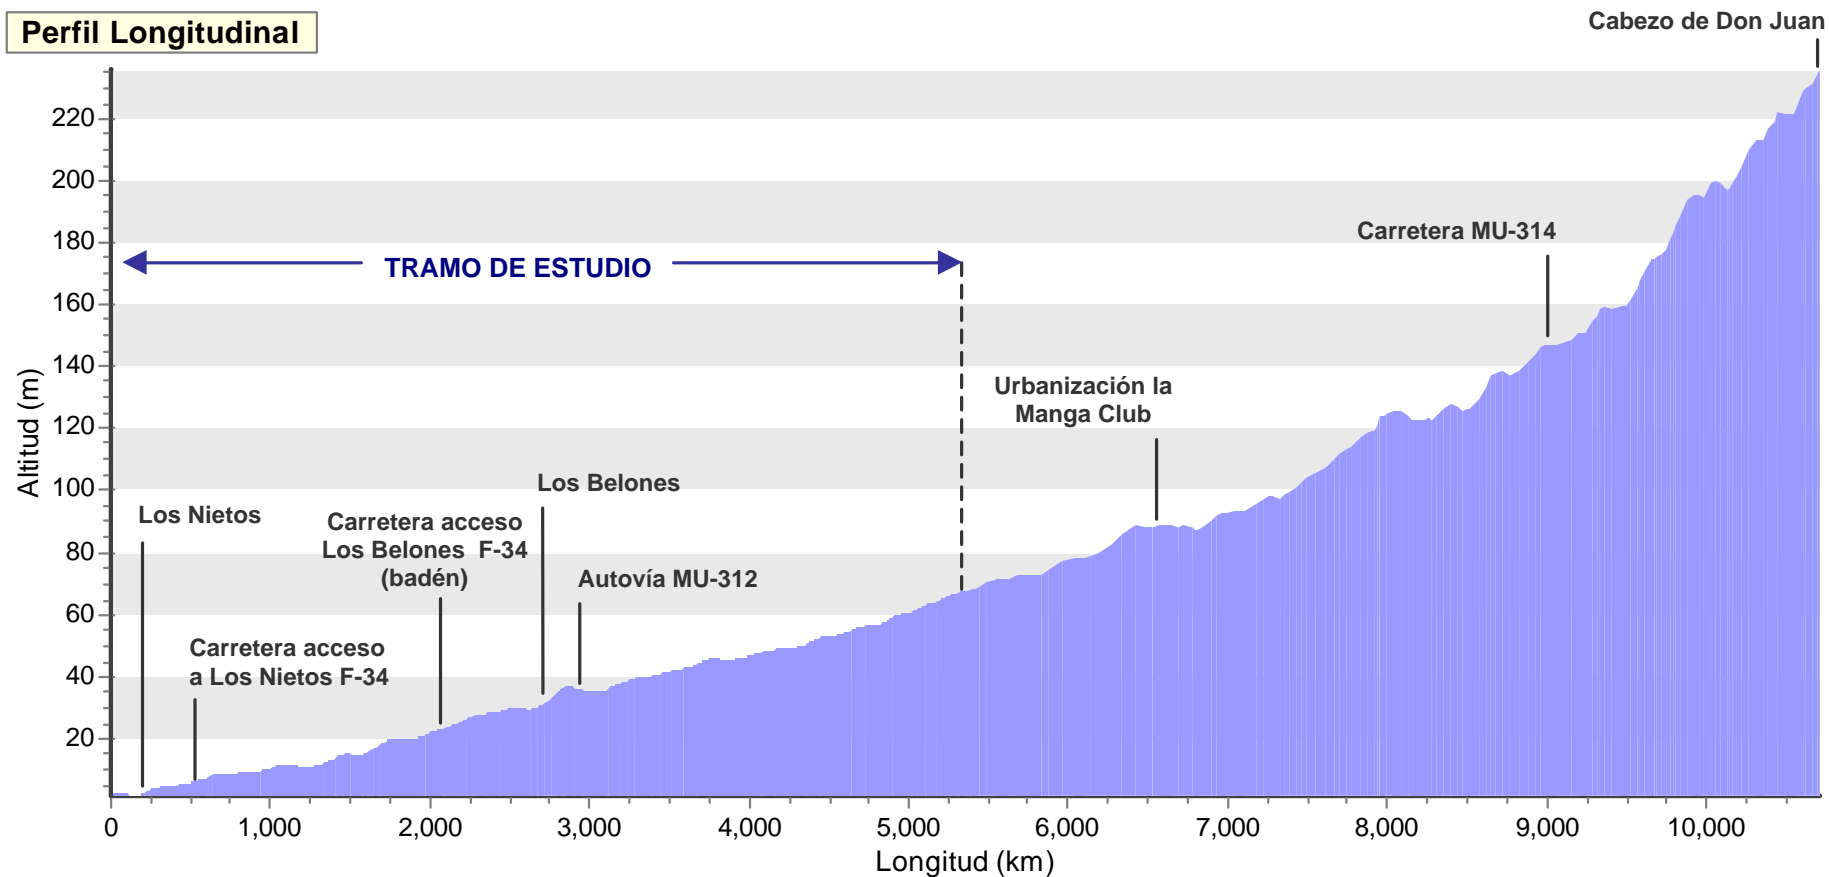
Fig 6. Perfil longitudinal de la rambla de la Carrasquilla.

compensación aguas arriba de las mismas. Respecto a las obras de paso, la disminución de la velocidad del flujo aguas arriba de las mismas, conllevan a una sedimentación puntual y reducción de su pendiente; si bien, tras estas se produce el efecto contrario con una mayor inclinación a la salida de las mismas que obliga a su protección con bloques de escollera.

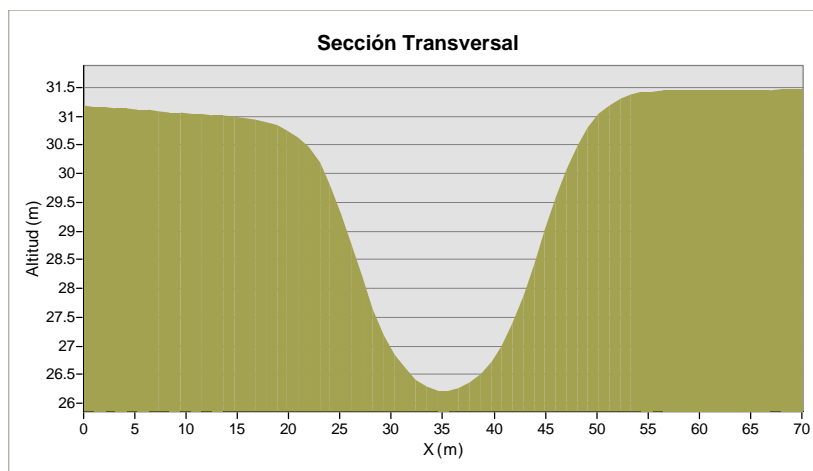
Fig 7. Dimensiones medias de la sección transversal de la rambla de la Carrasquilla

La sección característica presenta un ancho de cauce de entre 7 y 8 metros y una altura de taludes de aproximadamente 4 metros. Para esta tipología el coeficiente de forma (coeficiente que relaciona la anchura y la profundidad) es de 1,4.
