Valoración del Estado Ambiental de la rambla del Garruchal. T.M. Murcia.

**Apéndice 2 : Reportaje fotográfico.**

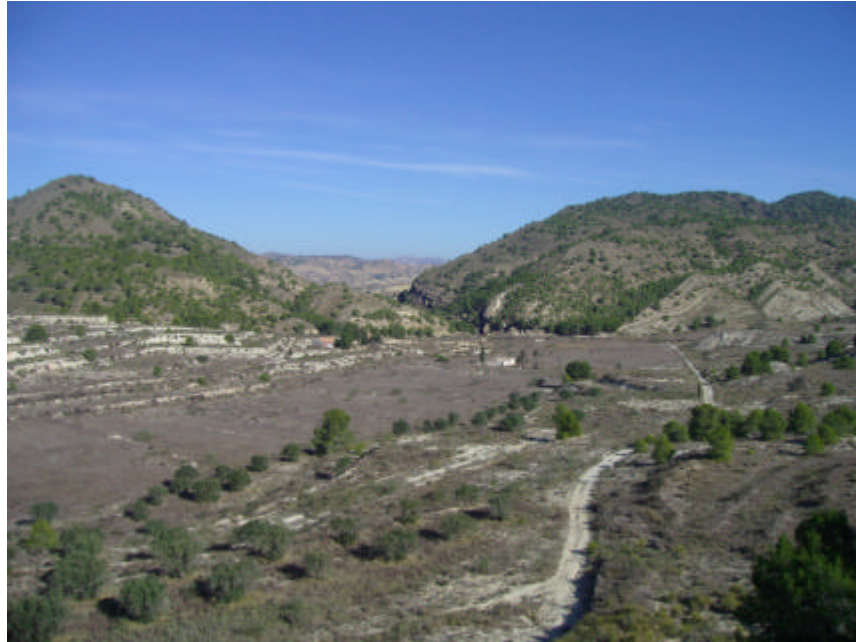
**Figura 1:** Panorámica de la planicie de la cabecera de la rambla del Garruchal. Vertiente norte de la sierra de los Villares.

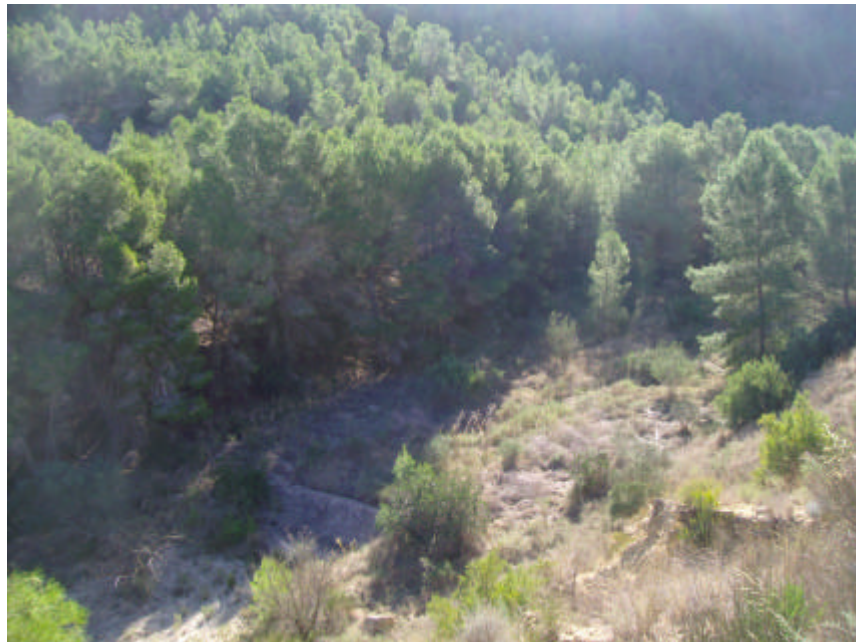
**Figura 2:** Sector ambiental 1. Paso de la rambla por el paraje de "El Estrecho" de carácter forestal.

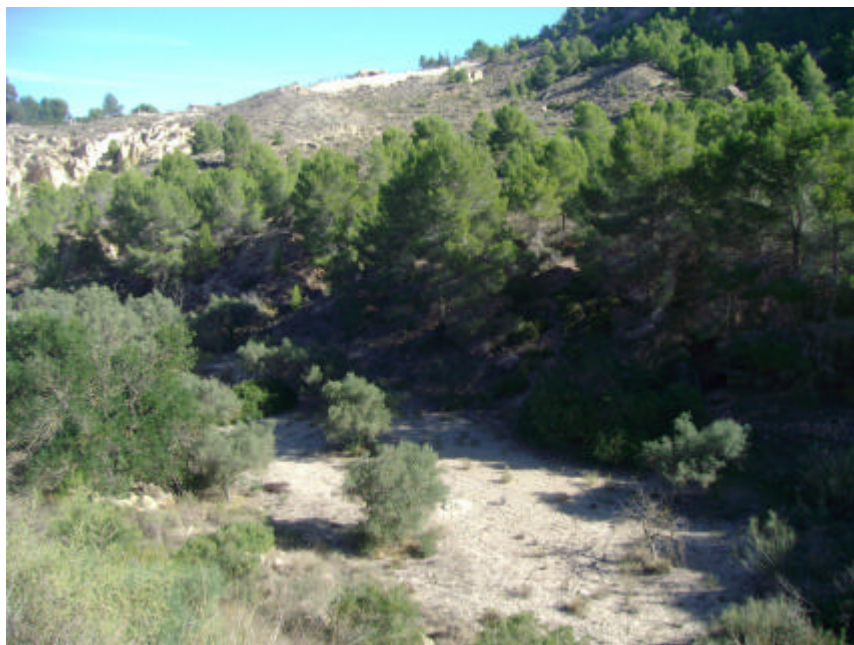
**Figura 3:** Inicio del sector ambiental 2. Inicio de bancales agrícolas (olivar).

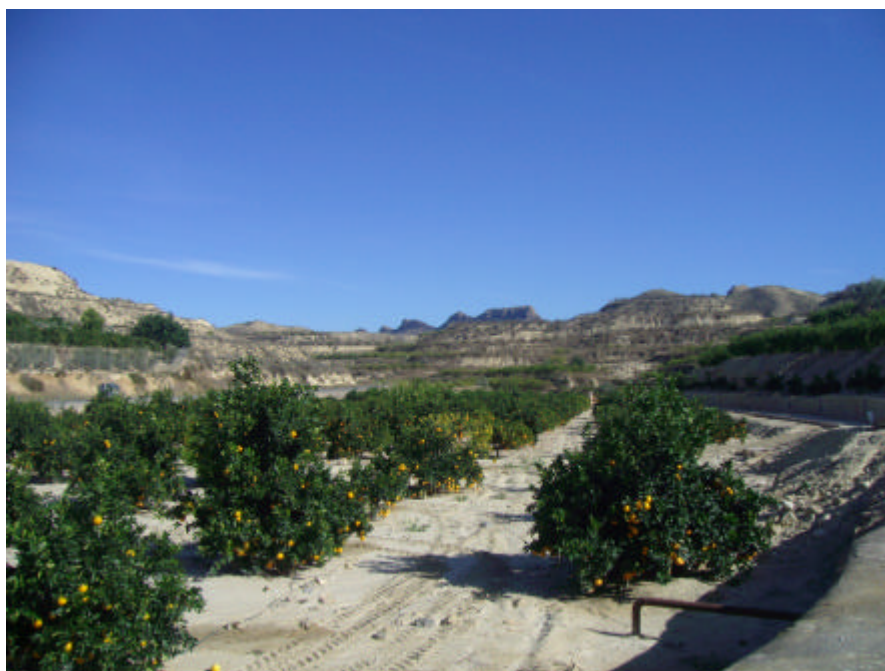
**Figura 4:** Sector ambiental 2. Plantación de naranjos en regadío.

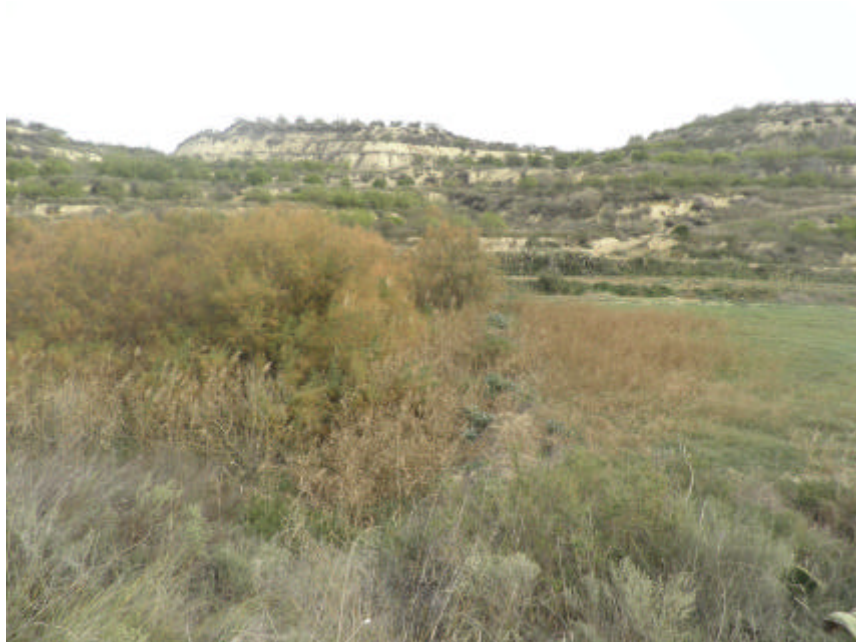
**Figura 5:** Final sector ambiental 2 – Inicio sector ambiental 3 (bosquete de tarayal de gran porte).

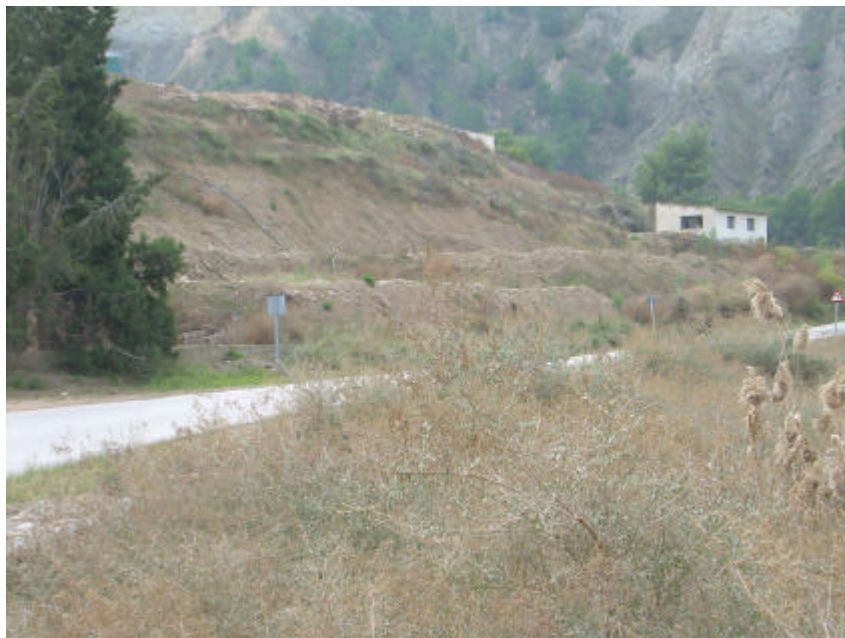
**Figura 6:** Planta de tratamiento de purines en margen derecha. Riesgo de lixiviados en episodios de intensas lluvias..

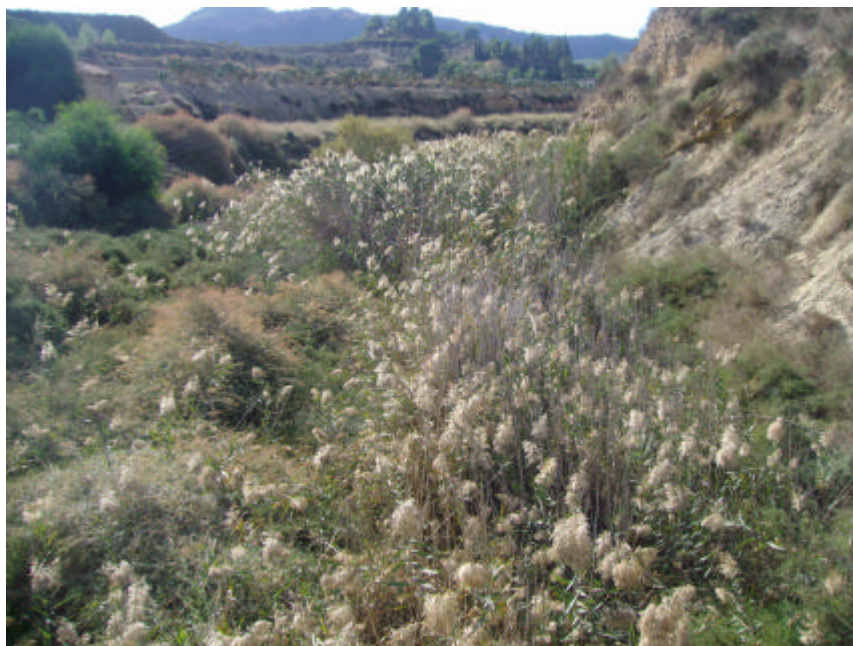
**Figura 7:** Sector ambiental 3. Vegetación predominantemente formada por carrizal (*Phragmites australis*) y, en menor proporción, tarayal (*Tamarix canariensis*).

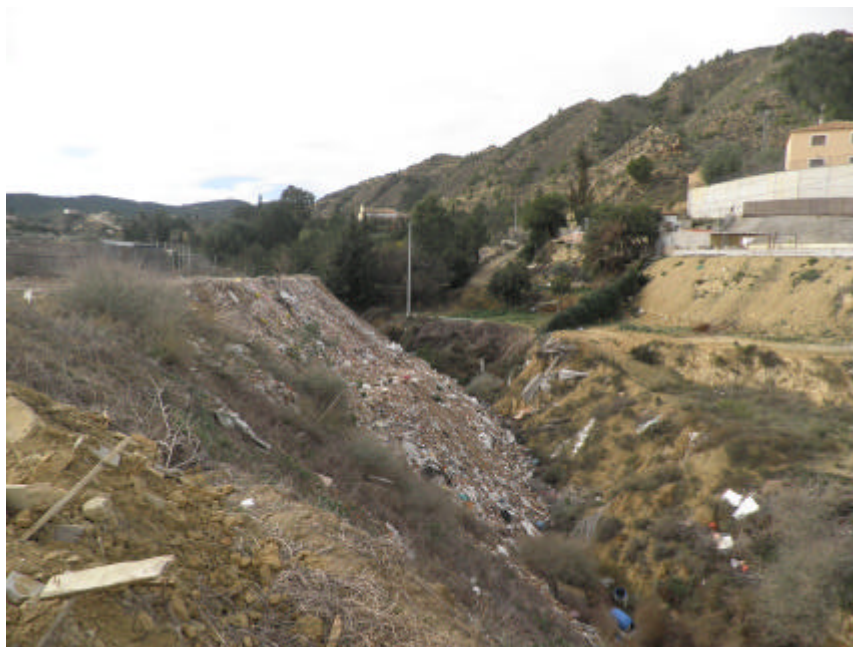
**Figura 8:** Vertedero en rambla de los Puros, afluente de la rambla del Garruchal por su margen izquierda.

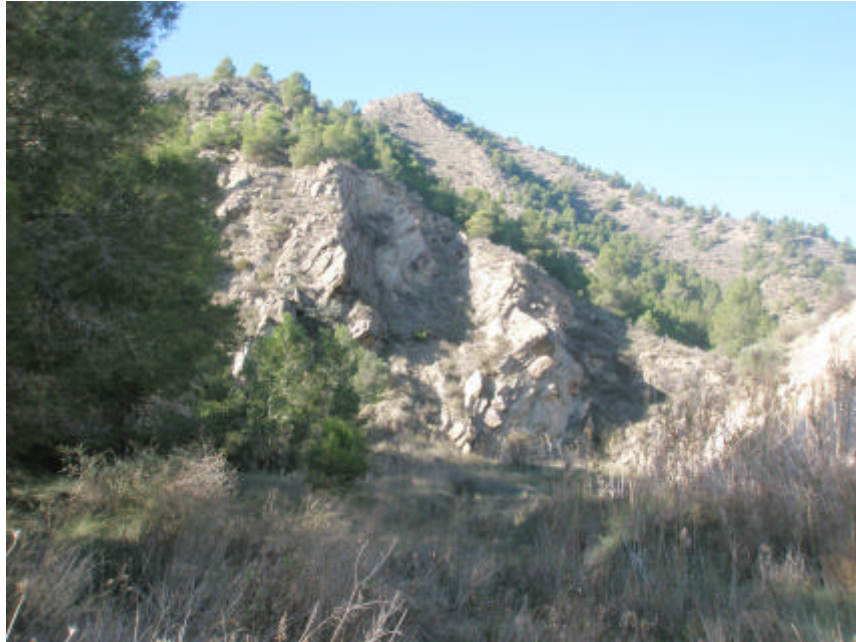
**Figura 9:** Rambla de los Serranos (afluente por la margen izquierda). Ausencia de impactos: estado próximo al natural.

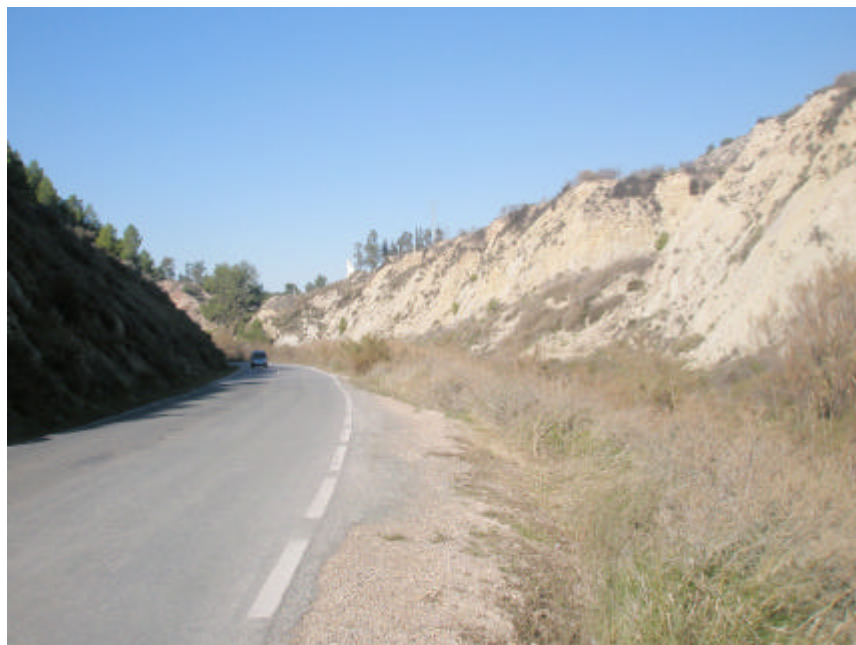
**Figura 10:** Inicio del sector ambiental 4. Carretera regional F-13 que discurre junto a la rambla del Garruchal.

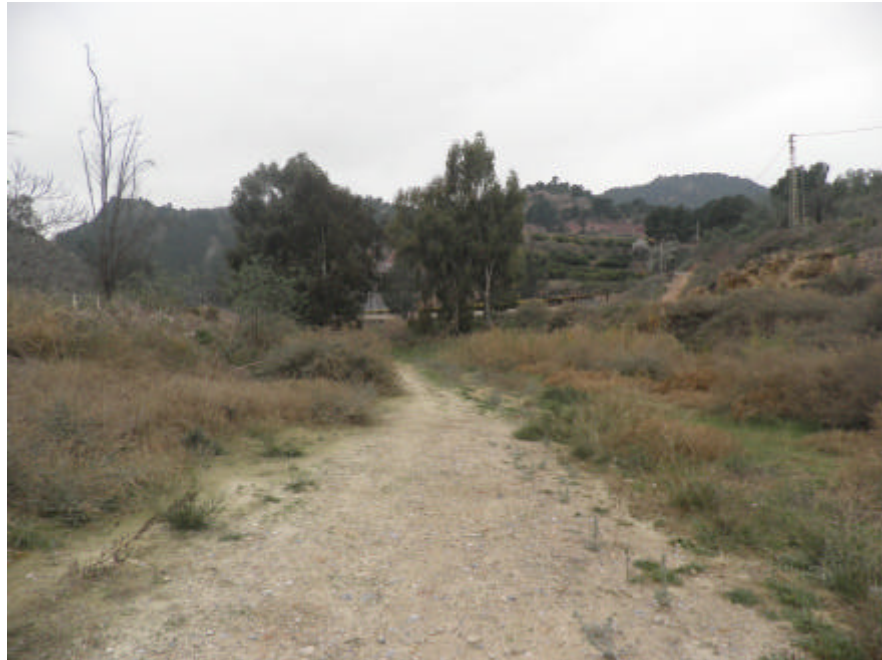
**Figura 11:** Tramo aguas arriba del dique de la boquera de Tiñosa (boquera en margen izquierda, derecha de la fotografía).

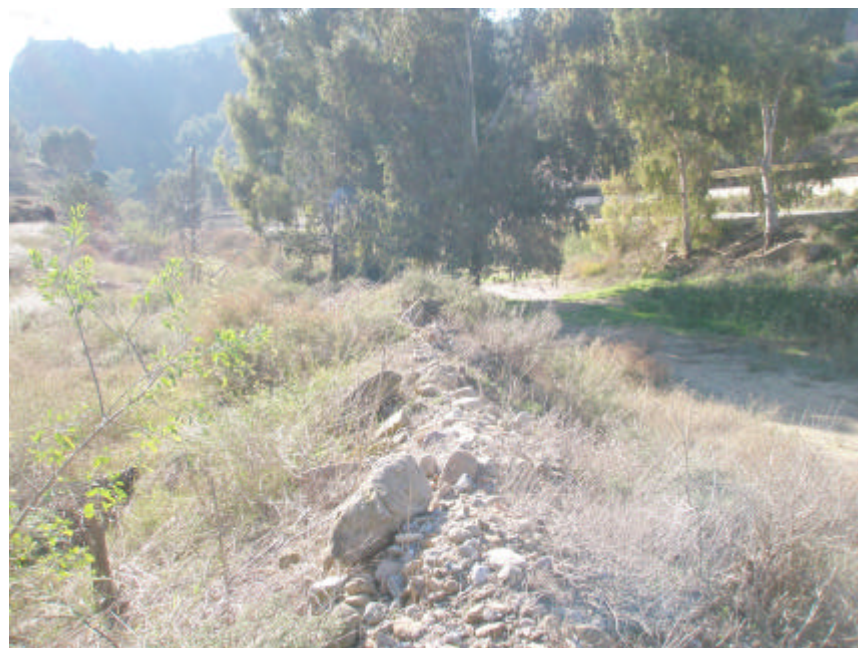
**Figura 12:** Mota lateral tramo boquera de Tiñosa. Desconexión de las márgenes con el cauce.

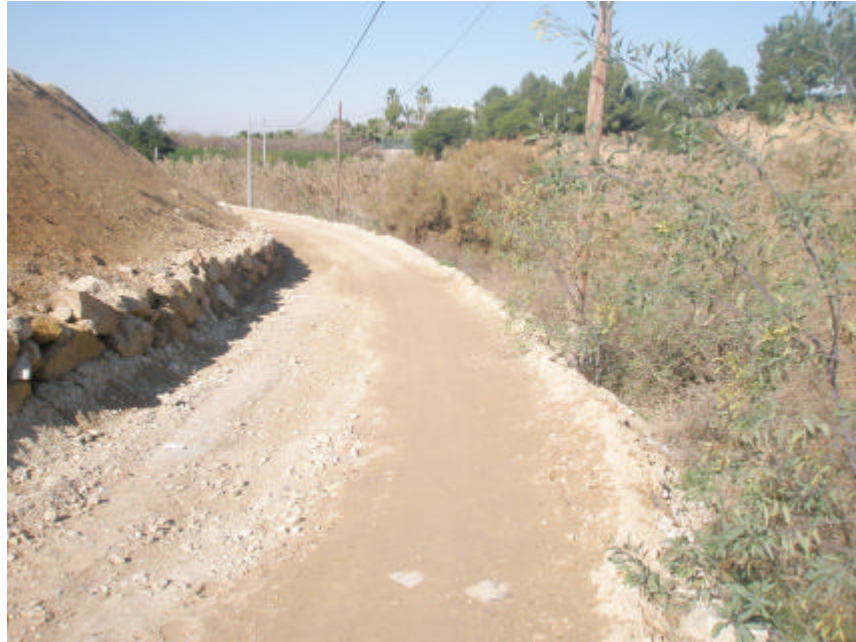
**Figura 13:** Tramo aguas abajo del dique de la boquera de Tiñosa. Terraplén parcela contigua y escollera de contención.

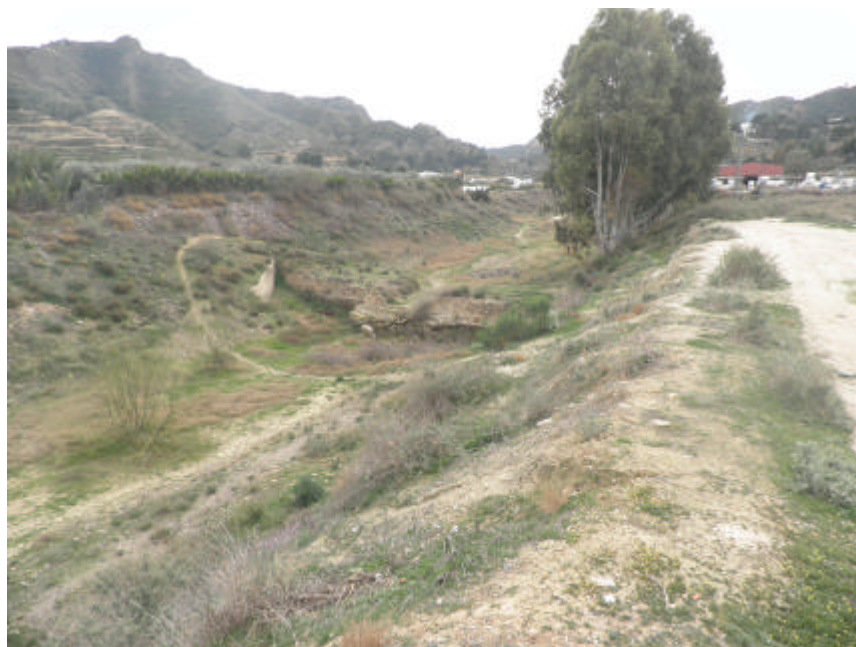
**Figura 14:** Tramo final: Restos de dique colmatado.

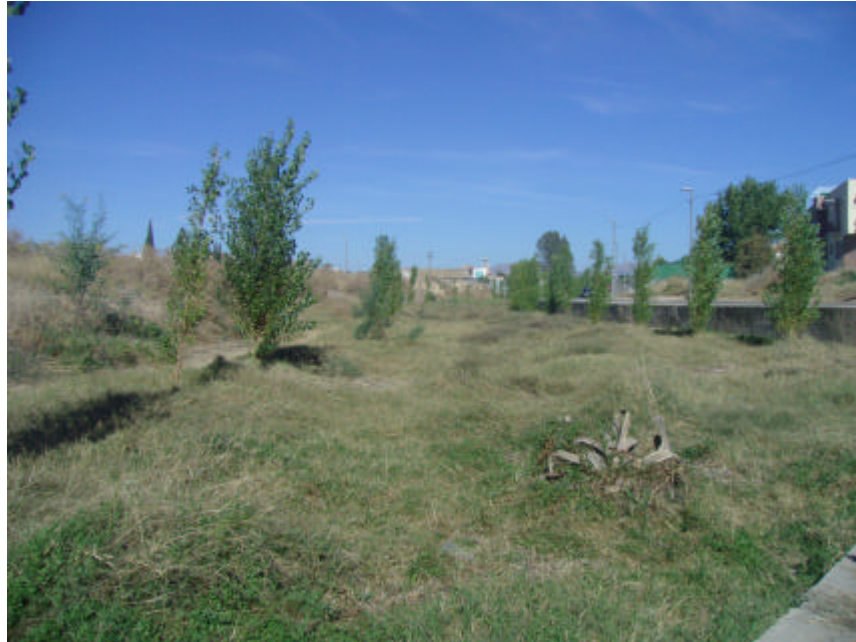
**Figura 15:** Vista aguas arriba del punto final del tramo objeto de estudio. Plantación lineal de chopo lombardo (*Populus alba* var. *italica*).

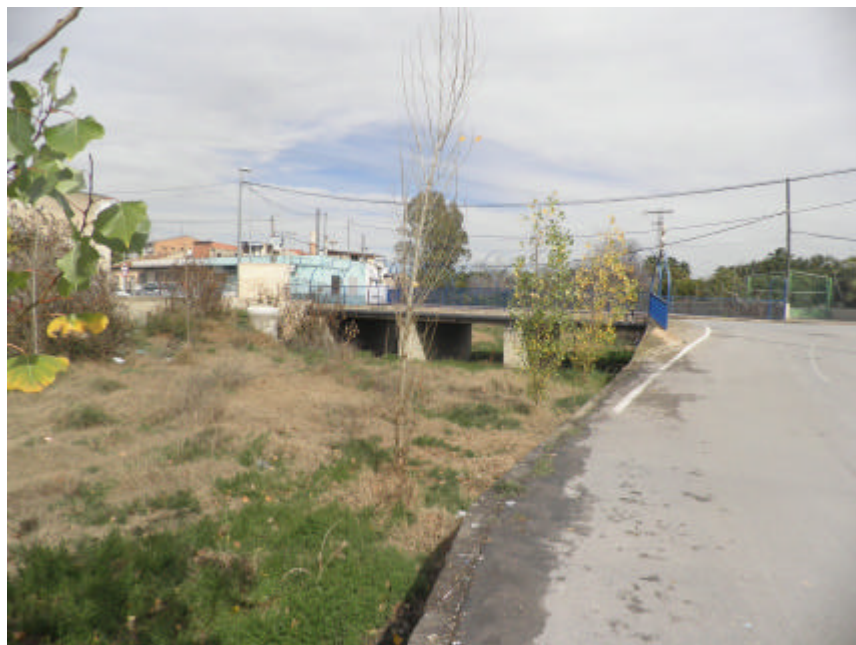
**Figura 16:** Punto final del tramo objeto de estudio. Cruce de la rambla con la carretera que une El Bojal con Beniaján.
