LAS OBRAS HIDRÁULICAS Y LA DEFENSA FRENTE A LAS INUNDACIONES

Experiencia de la Riada de San Wenceslao en la Cuenca del Segura

Experiencias y soluciones para la cuenca del Segura

Miguel Ángel Ródenas Cañada, Confederación Hidrográfica del Segura. Presidente

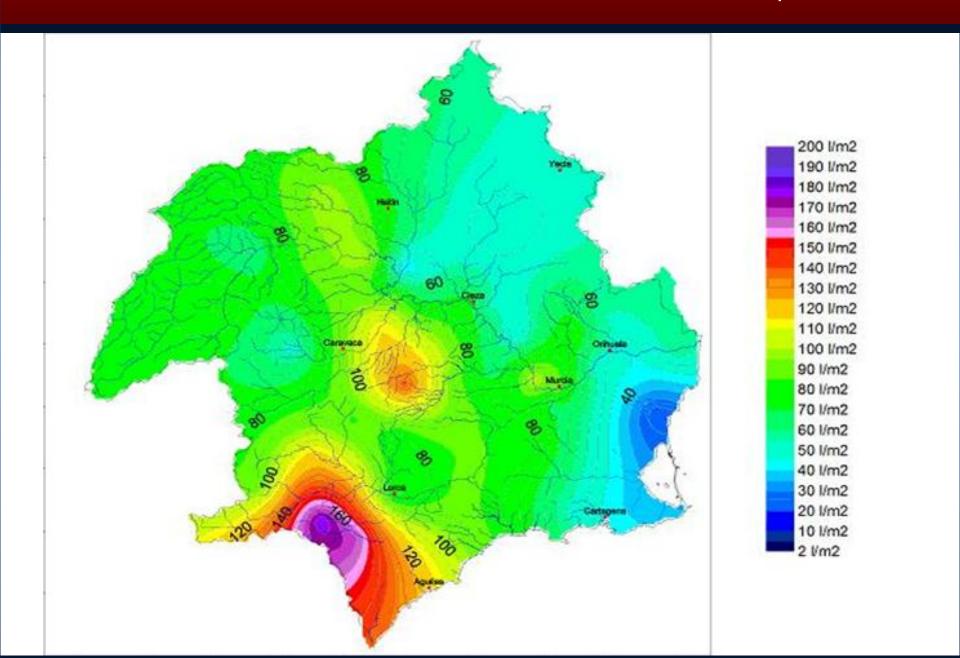
DISTRIBUCIÓN DE PRECIPITACION 27/29 septiembre 2012

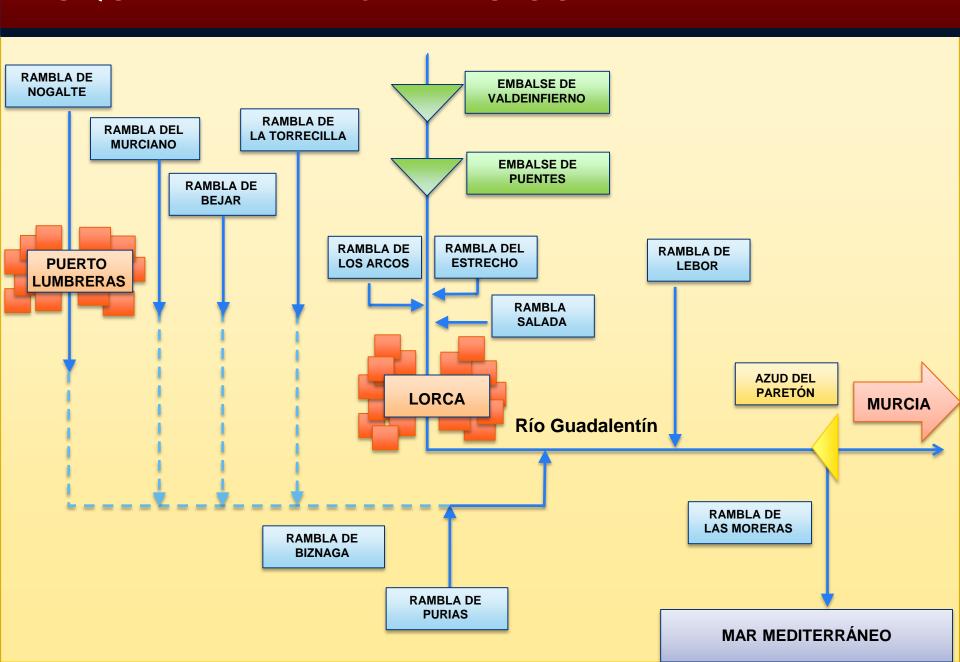
ESQUEMA DRENAJE ALTO GUADALENTÍN

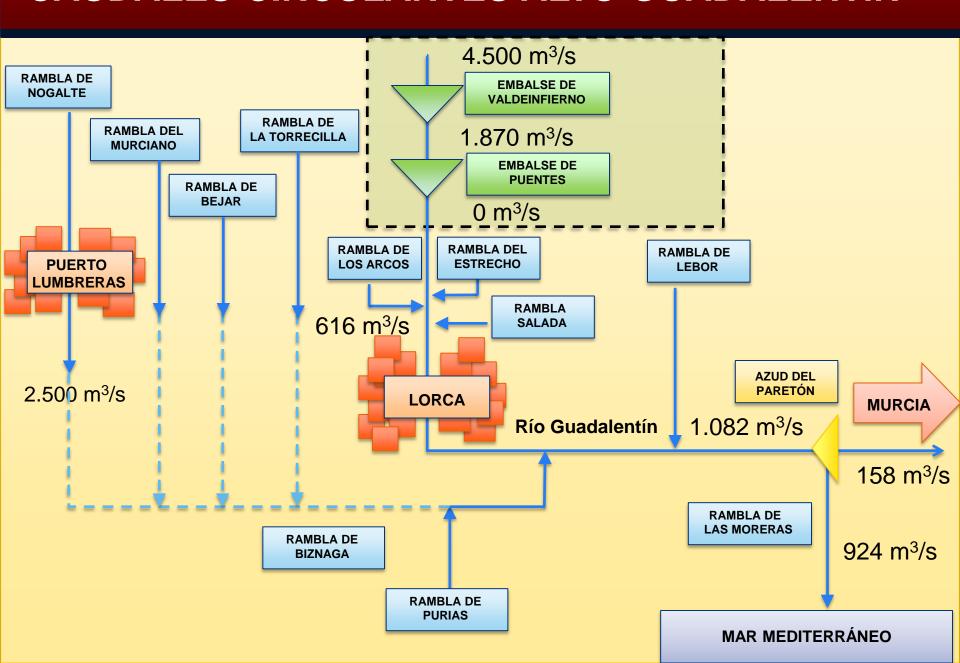
CAUDALES CIRCULANTES ALTO GUADALENTÍN

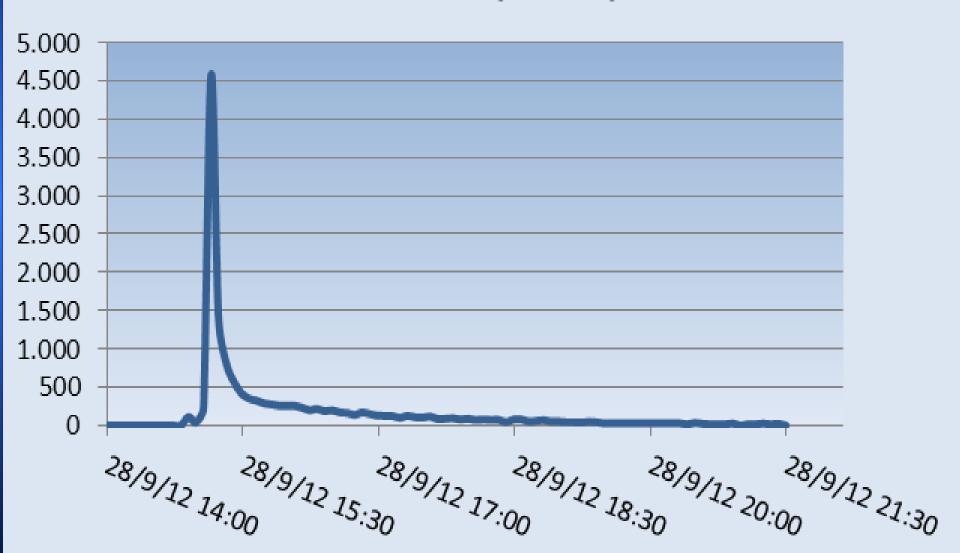
Valdeinfierno (m³/s) (28/09/2012)

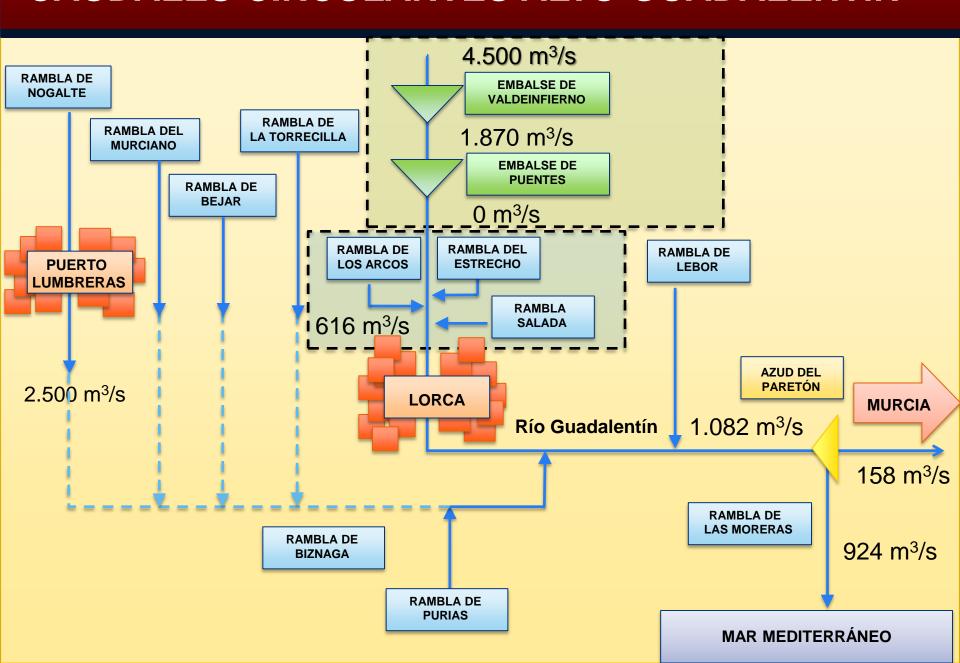
CAUDALES CIRCULANTES ALTO GUADALENTÍN

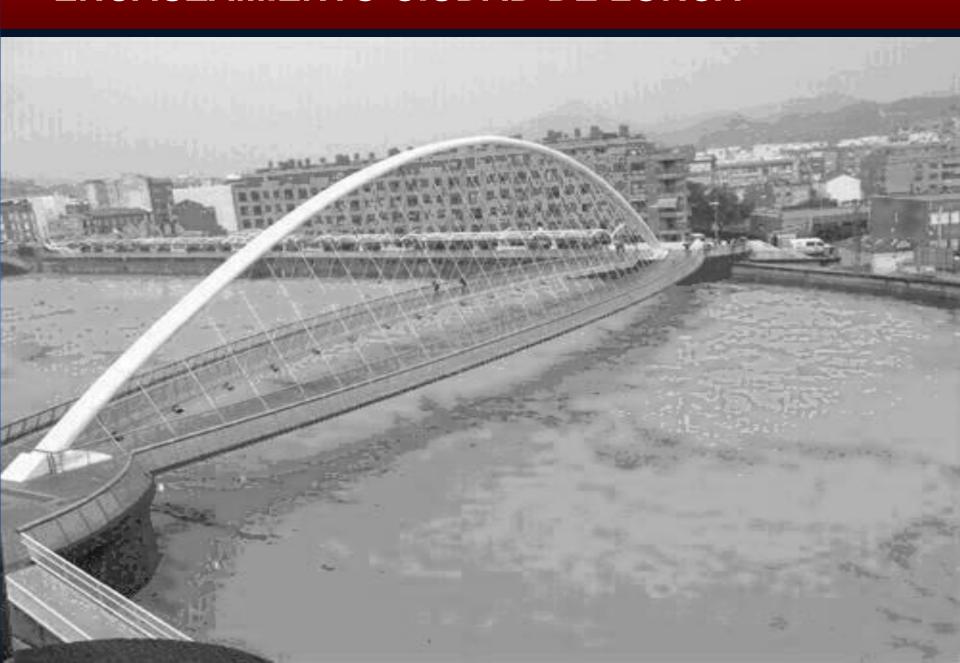
ENCAUZAMIENTO CIUDAD DE LORCA

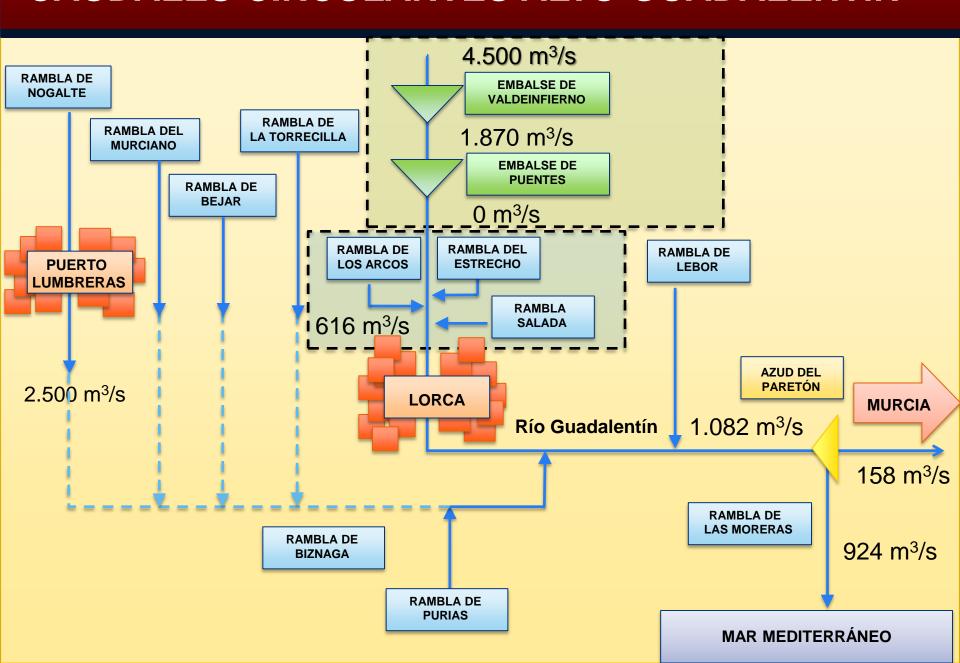
CAUDALES CIRCULANTES ALTO GUADALENTÍN

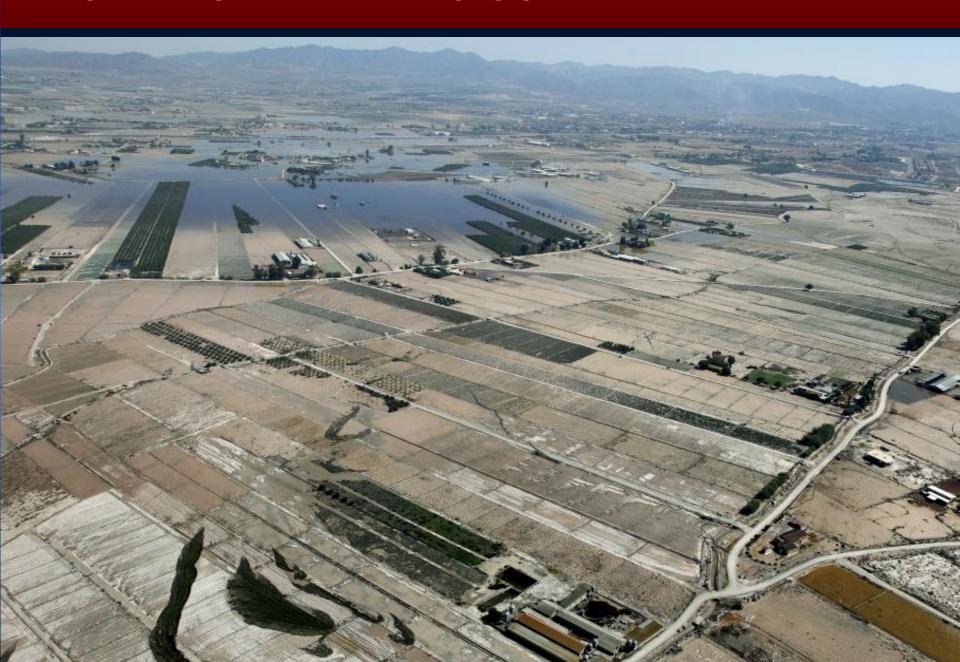
ZONA INUNDADA ALTO GUADALENTÍN

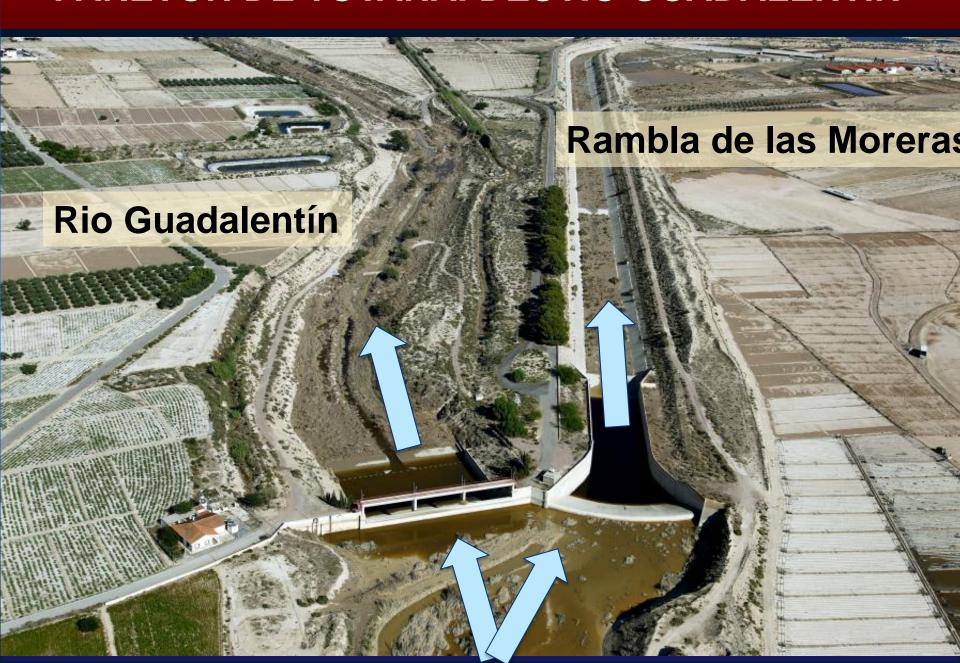
PARETÓN DE TOTANA. DESVIO GUADALENTÍN

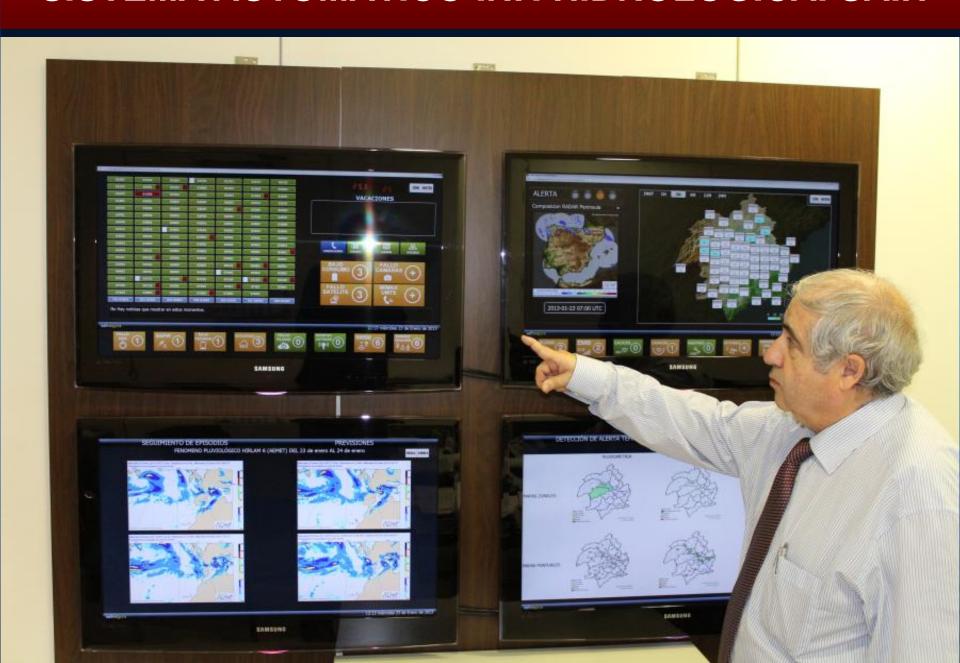
SISTEMA AUTOMÁTICO INF. HIDROLÓGICA. SAIH

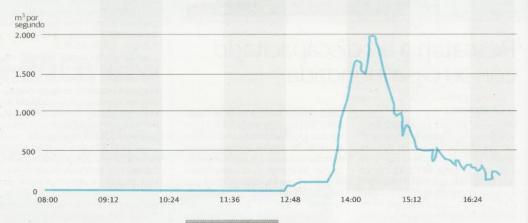
Entrada de caudal al pantano de Puentes (Lorca)

la Región más afectado por la tromba de ayer, hizo que el embalse alcanzara en menos de cinco horas los 15 hectómetros cúbicos, el triple de su almacenamiento a las ocho de la mañana. Sin embargo, la previsión de la CHS era que, al final de la tarde, el embalse rozara los 20 hectómetros cúbicos, solo seis menos por debajo de su tope.

Puentes, un pantano destinado a embalsar agua para el abastecimiento, pero también para mitigar los efectos de las riadas y avenidas, cumplió a la perfección con su doble misión. Por un lado, multiplicó su reserva hídrica «el agua recogida es buena y también se puede aprovechar para el regadío» y, por otro, evitó graves daños en la zona del campo de Lorca. «Hubiera sido una verdadera catástrofe», reiteraron las mismas fuentes.

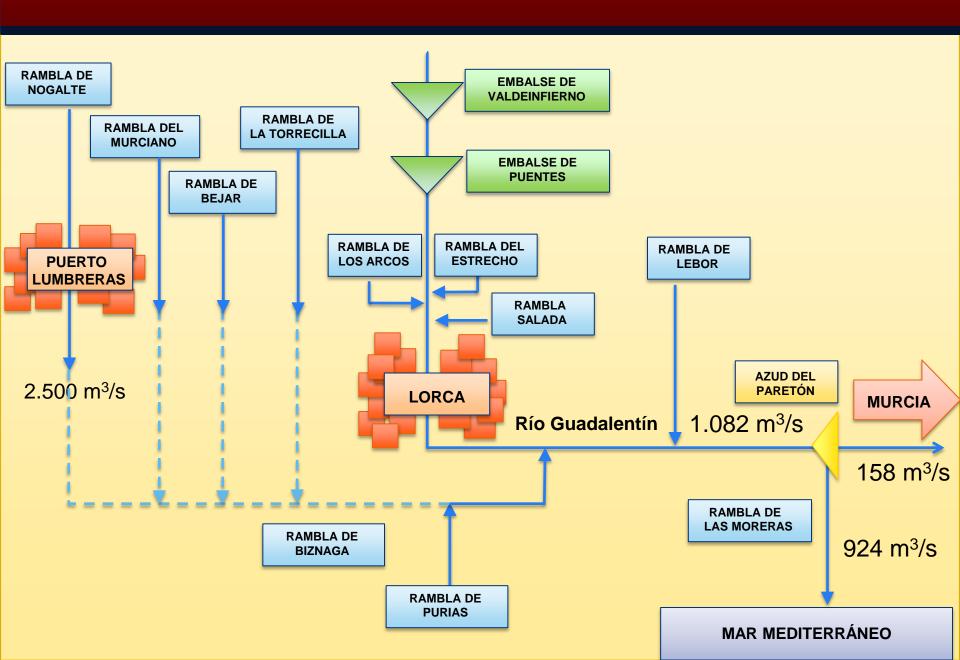
Plan de Defensa de Inundaciones Alto Guadalentín
