INFORME DE RESULTADOS PARA EL ESTUDIO DE BLOOMS DE CIANOBACTERIAS: ABRIL

Seguimiento del estado de los embalses de la Demarcación Hidrográfica del Segura para la detección de episodios de bloom de cianobacterias

**ELABORADO POR:** EUROFINS-CAVENDISH

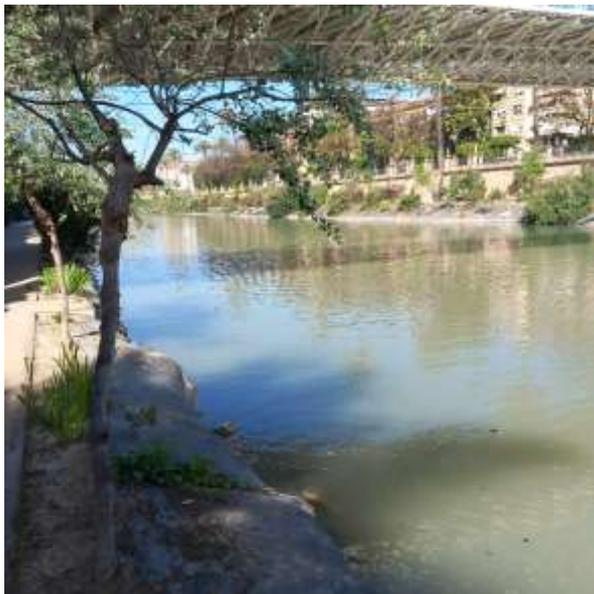
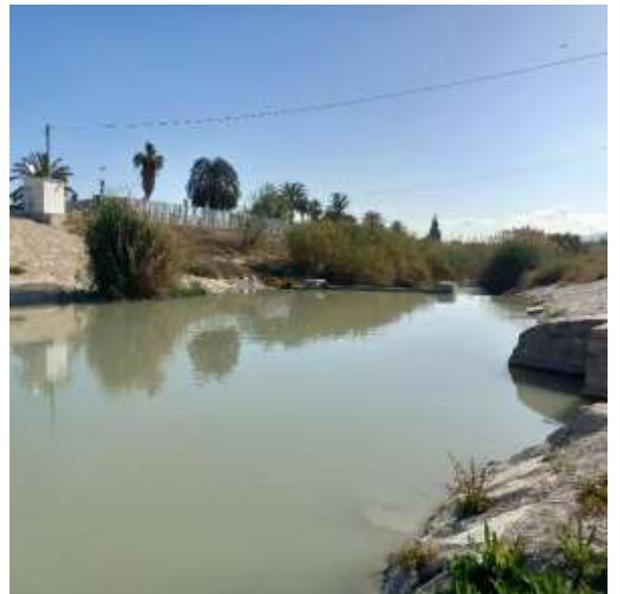
Foto 1 y 2. Izda. Aguas abajo del punto de muestreo; Drcha. Aguas arriba del punto 3 donde se localizaron los tapetes

Después de recibir el aviso sobre la presencia de tapetes superficiales en algunos tramos del río Segura a su paso por Murcia, no se ha detectado presencia de cianofíceas en la muestra cuantitativa, solo la presencia de *Oscillatoria* en la parte cualitativa, por lo que se descarta la existencia de un Bloom. Se observan sobre todo en el listado taxonómico la presencia de microalgas sobre todo de diatomeas bentónicas, como, por ejemplo, *Nitzschia dissipata*, *Tryblionella apiculata* o *Navicula* sp., todas ellas poseen la capacidad de movimiento en el sedimento.

No se ha detectado ningún Bloom de cianofíceas en este tramo del río Segura. Solamente tenemos la presencia en la muestra cualitativa de *Oscillatoria* que suele formar tapetes sobre diversos sustratos.
