Valoración del Estado Ambiental del río Taibilla. T.M. Nerpio (Albacete)

# VALORACIÓN DEL ESTADO AMBIENTAL DEL RÍO TAIBILLA

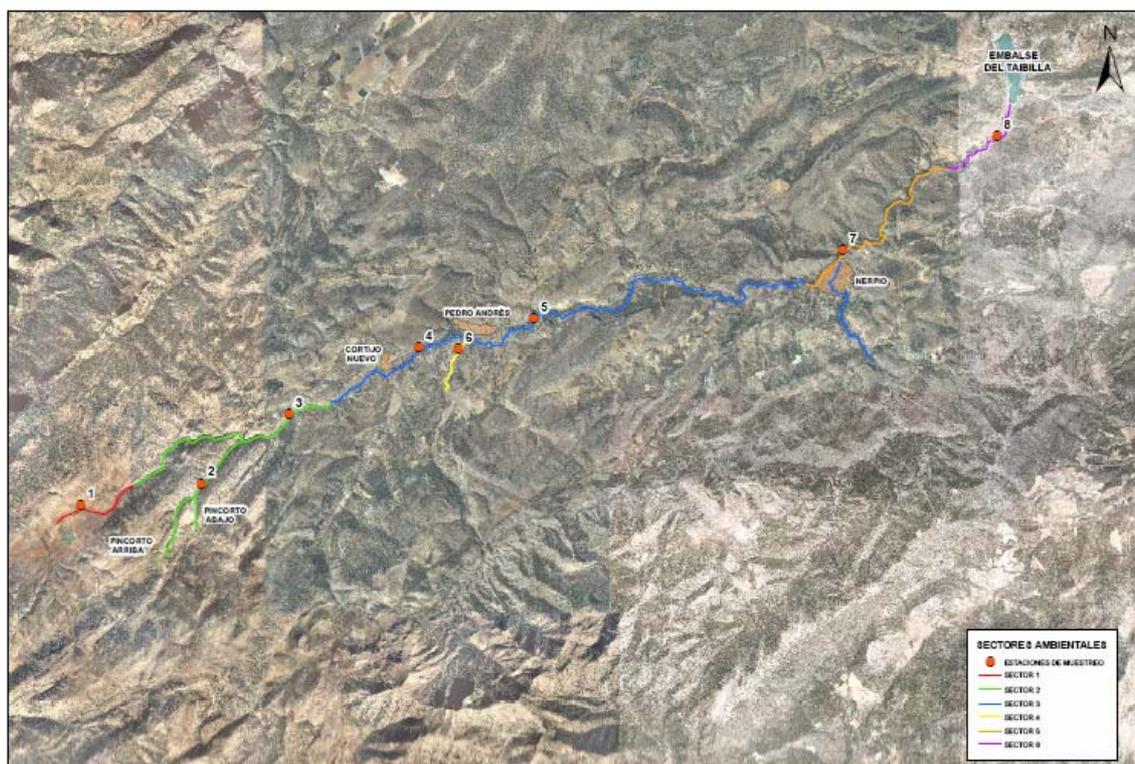
**Figura 2:** Sectorización ambiental según criterios ecológicos y puntos de muestreo en el río Taibilla.

La distribución de los puntos de muestreo en cada uno de los tramos se refleja en la siguiente imagen, mostrándose a su vez en esta tabla las coordenadas, ancho y profundidad del cauce y existencia de caudal en cada uno de ellos en el momento de muestreo.

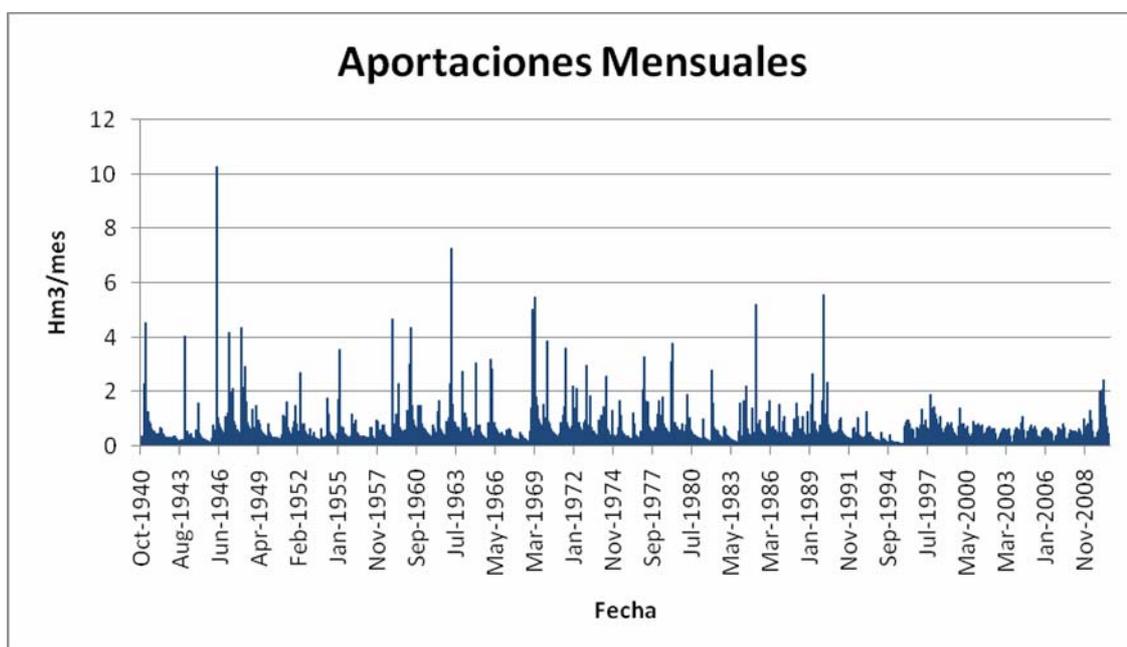
Figura 3: Serie de aportaciones mensuales.

La serie resultante de aportaciones mensuales que se dispone incluye registros desde 1940 hasta 1995 (estimados) y desde 1995 hasta 2010 (reales), representados en la siguiente figura.

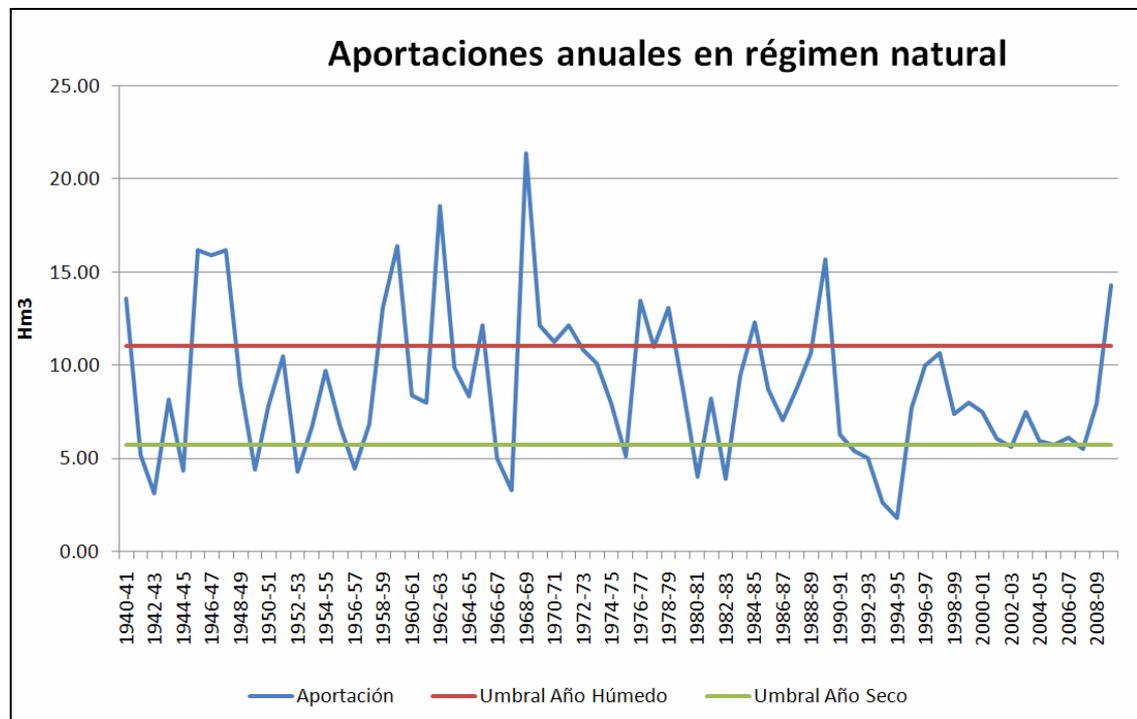
**Figura 4:** Serie de aportaciones anuales en régimen natural.

Observando las aportaciones anuales se aprecian una variabilidad anual media a lo largo de toda la serie, con magnitudes comprendidas en el rango de 1,82 hm<sup>3</sup> y 21,37 hm<sup>3</sup>. Curiosamente valores extremos de la serie de 70 años se han dado en años consecutivos. No se aprecia ninguna tendencia o patrón de periodos secos – húmedos, en todo caso se aprecia una alternancia constante de periodos con años húmedos frente a periodos más secos aparentemente aleatoria. El periodo más seco de la serie aparece entre los años 90 y 95 con cinco años secos consecutivos. De igual modo, se aprecia que hasta este último año no ha habido años húmedos en los últimos 20 años.

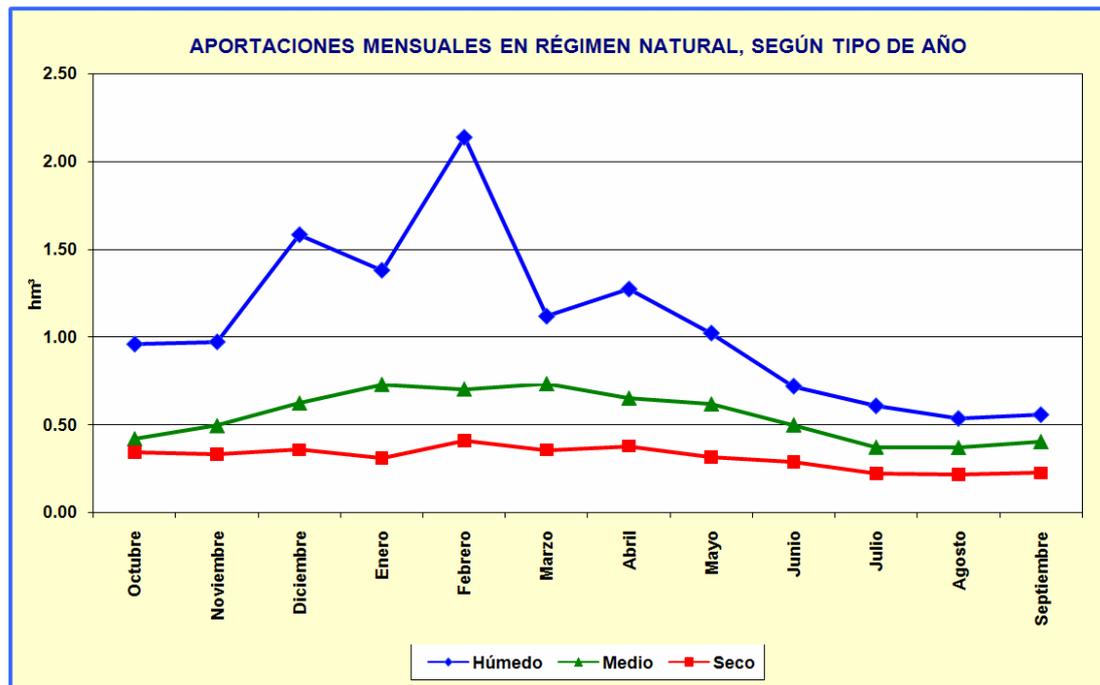
Figura 5: Aportaciones mensuales en régimen natural según tipo de año.

En la figura 5, se observa en los años húmedos una clara estación húmeda, el invierno, dos medias, primavera y otoño y una seca, verano con aportaciones prácticamente nulas. En los

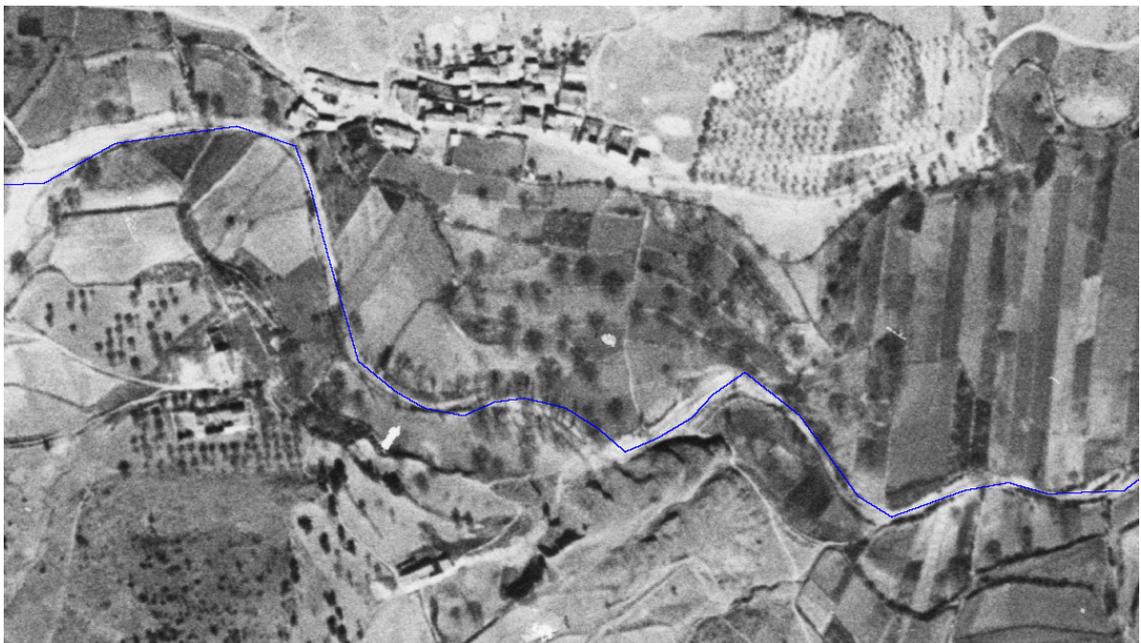
**Figura 6:** Trazado actual del río Taibilla a su paso por Pedro Andrés sobre la ortofoto de 1956.

Se muestra como ejemplo, el tramo de Pedro Andrés en el que se han construido dos obras de paso recientemente. En la figura se representa el trazado actual del río Taibilla sobre la ortofoto del año 1956.

Se observa que el trazado actual coincide en gran medida con el del año 1956.

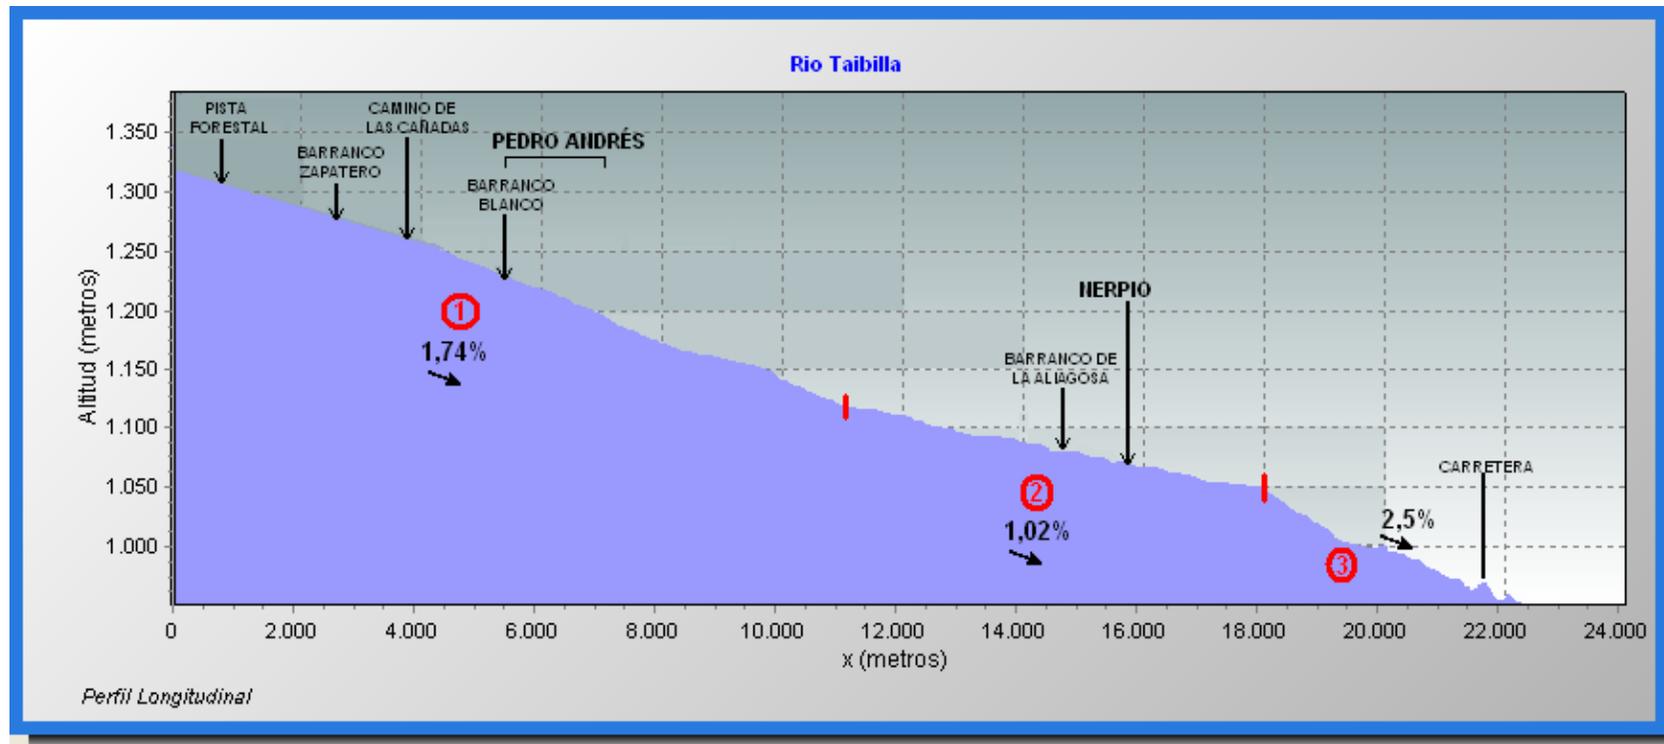
Figura 7: Perfil longitudinal del río Taibilla, desde su inicio hasta la cola del Embalse del Taibilla.

Si se estudia el perfil longitudinal del tramo del río Taibilla hasta la cola del embalse, se observa tres tramos claramente diferenciados en relación a su pendiente. Se encuentra un primer tramo desde su inicio hasta el Pk<sub>TAI</sub> 11+200 con una pendiente del 1,7%, desde este punto hasta el Pk<sub>TAI</sub> 18+000 la pendiente se suaviza hasta un 1%, y en los últimos 2.400 m el cauce del río Taibilla alcanza una pendiente media del 2,5%, la más alta del tramo del presente estudio.

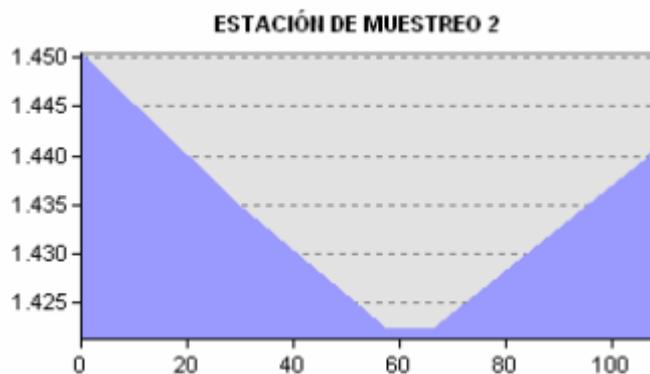
**Figura 8:** Sección transversal en la estación de muestre 2.

En el sector ambiental 2, en el cual se encuentran los últimos 5.192 m del Arroyo Huebras, los Arroyos Molino y Bogarra y los primeros 2.200 m del río Taibilla, se observa un valle estrecho, en "V", de origen fluvial, con una inclinación de las laderas vertientes igual o superior a 45°. El trazado de estos tramos está muy ligado a la sinuosidad del valle.

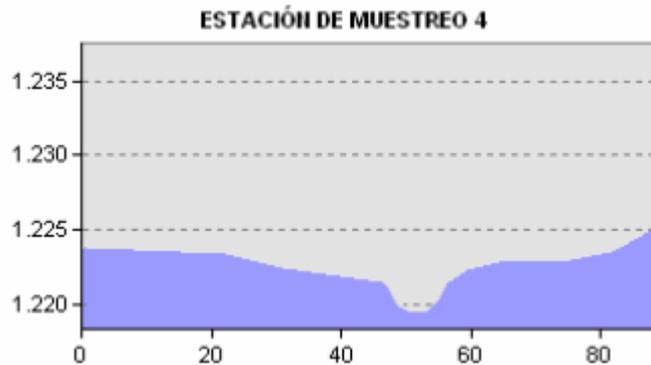
**Figura 9:** Sección transversal en la estación de muestreo 4.

A partir del  $PK_{TAI} 2+200$  del río Taibilla, y el tramo de estudio del río Acedas, en el sector ambiental 3, se pasa a valles en forma de "U" alternándose tramos en los que el valle es amplio y tramos en los que el valle se hace más estrecho. En ambos casos, las laderas de las montañas vertientes tienen una fuerte pendiente llegando a ser prácticamente vertical en alguna margen. En este sector ambiental, ya existe una llanura de inundación entre las laderas y el curso fluvial.

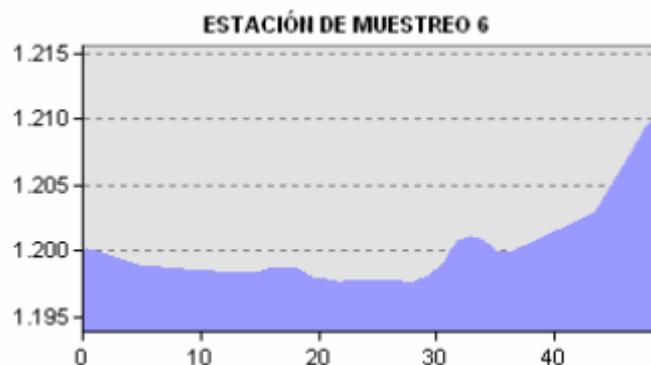
**Figura 10:** Sección transversal en la estación de muestreo 6.

El Barranco Blanco, presenta una tipología de cauce muy distinta al resto de tramos de estudio. En este caso, el valle presenta un relieve plano cuyo cauce es amplio al no estar encajonado, llegando a los 10-12 m. Existen pequeñas taludes de tierra (0,5-1,0m de altura) entre el cauce y las parcelas agrícolas en el tramo próximo a su confluencia con el río Taibilla.

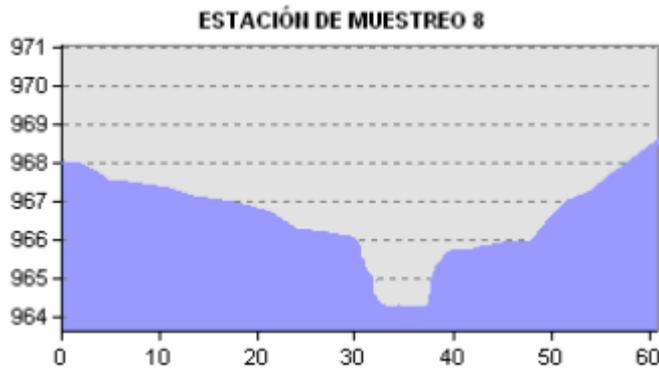
Figura 11: Sección transversal en la estación de muestreo 8.

Finalmente, en el tramo último del río Taibilla antes de llegar al embalse del Taibilla, en el sector ambiental 6, se observa un valle muy amplio en el que el cauce se reduce a una anchura de 1,0-2,0 m y una altura de 1,0- 2,0m con taludes casi verticales.

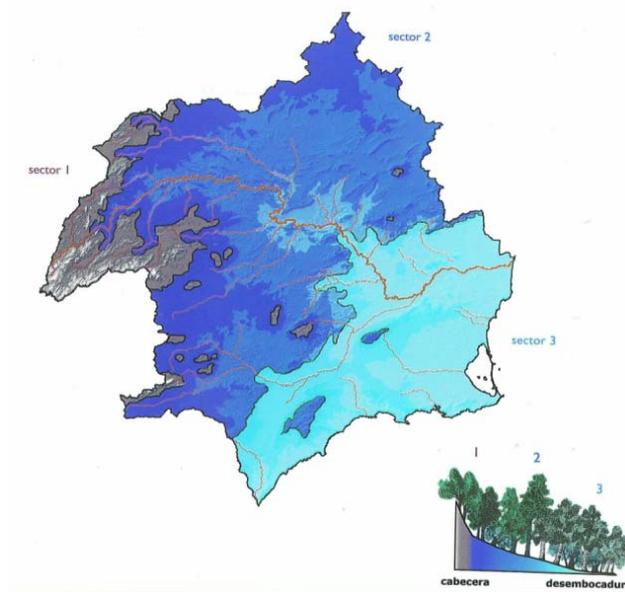
**Figura 12:** Sectorización de la vegetación potencial de la cuenca del Segura.

De las geoserias riparias principales presentes en la cuenca del Segura (Ríos, 1994), la que corresponde a este sector es la Geoserie riparia supramediterránea ibérica subhúmeda-húmeda de la mimbrera blanca (*Geosinsaliceto purpureo-albae*). Las bandas de vegetación riparia correspondientes a esta geoserie son:

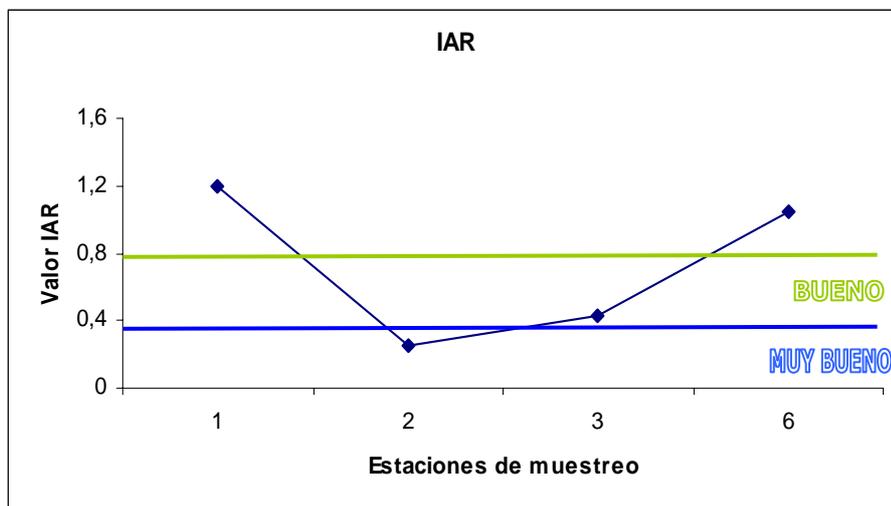
**Figura 13:** Valoración del índice IAR en los puntos de muestreo de los sectores ambientales sin flujo de agua.

ESTACIONES	SECTOR	IMPACTOS	Conectividad M.izq. (%)	Uso M.izq. (%)	Conectividad M.dcho. (%)	Uso M.dcho. (%)	IAR
1	1	10	0	0	0	0	1,2
2	2	0	0,75	0,9	0,75	0,9	0,25
3	2	10	0,75	0,9	0,75	0,25	0,43
6	4	22	0,75	0,9	0,5	0,25	1,04

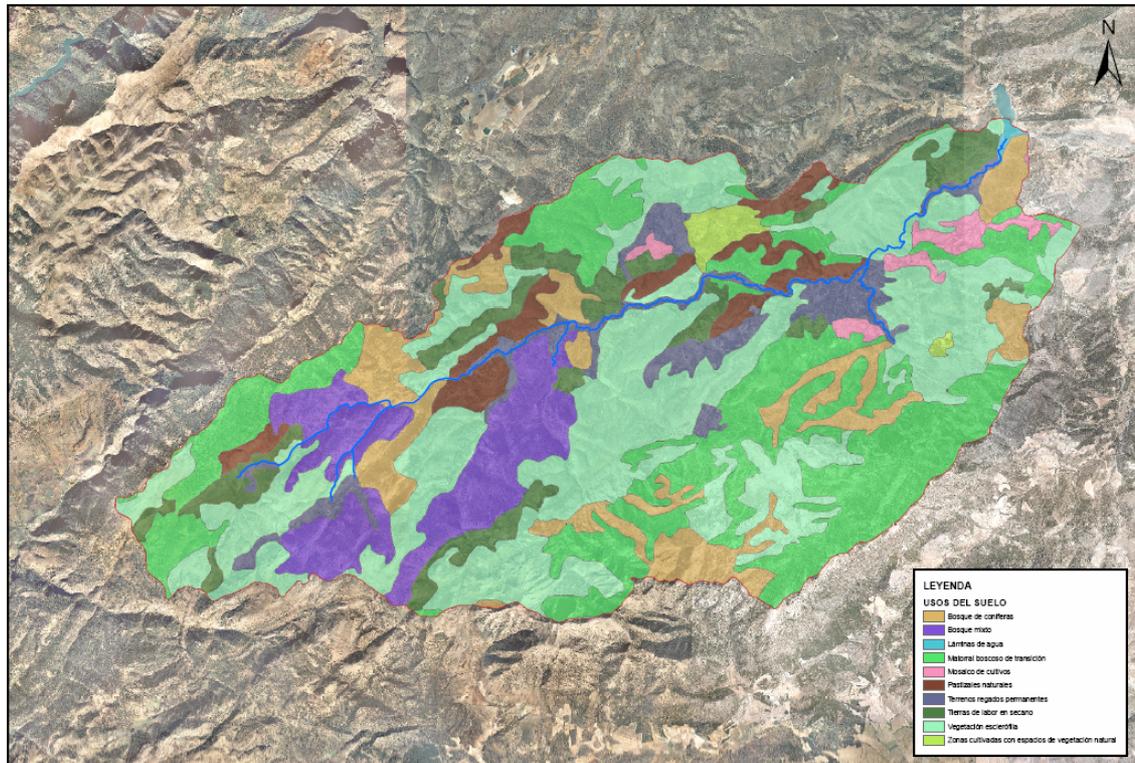
**Figura 14:** Usos del suelo de la cuenca del río Taibilla aguas arriba del embalse.

Cabe destacar los numerosos pies de nogales que se encuentran a lo largo de todo el tramo de estudio, dentro de las parcelas agrícolas que circundan el cauce del río Taibilla y río Acedas.
