VALORACIÓN DEL ESTADO AMBIENTAL DE LA RAMBLA DE CHIRIVEL

Dentro estas líneas de actuación se enmarca el proyecto de restauración de la rambla de Chirivel que la Confederación Hidrográfica del Segura tiene previsto acometer.

En este documento se realiza una valoración sobre el estado ambiental del tramo de la rambla de Chirivel objeto de restauración, incluyendo la identificación de las presiones e impactos que contribuyen a su estado actual.

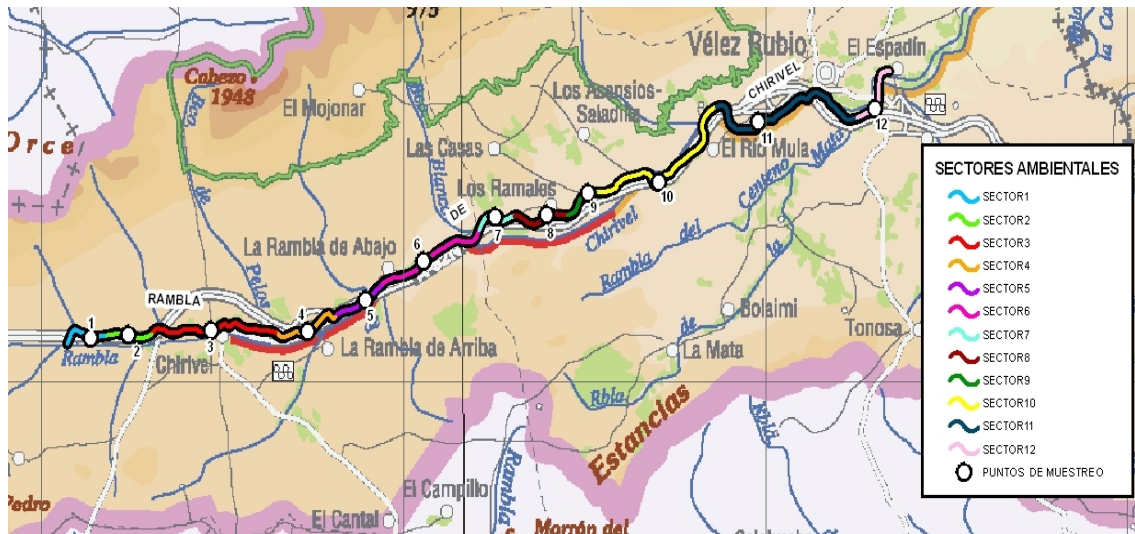
Figura 2: Sectorización ambiental según criterios ecológicos y puntos de muestreo en la rambla de Chirivel.

Las diferencias detectadas en la estructura y morfología del cauce, así como en la vegetación de ribera existente en las márgenes, han derivado en la definición de un total de doce sectores ambientales, cuya distribución queda reflejada en el Plano nº3 del Apéndice nº3.

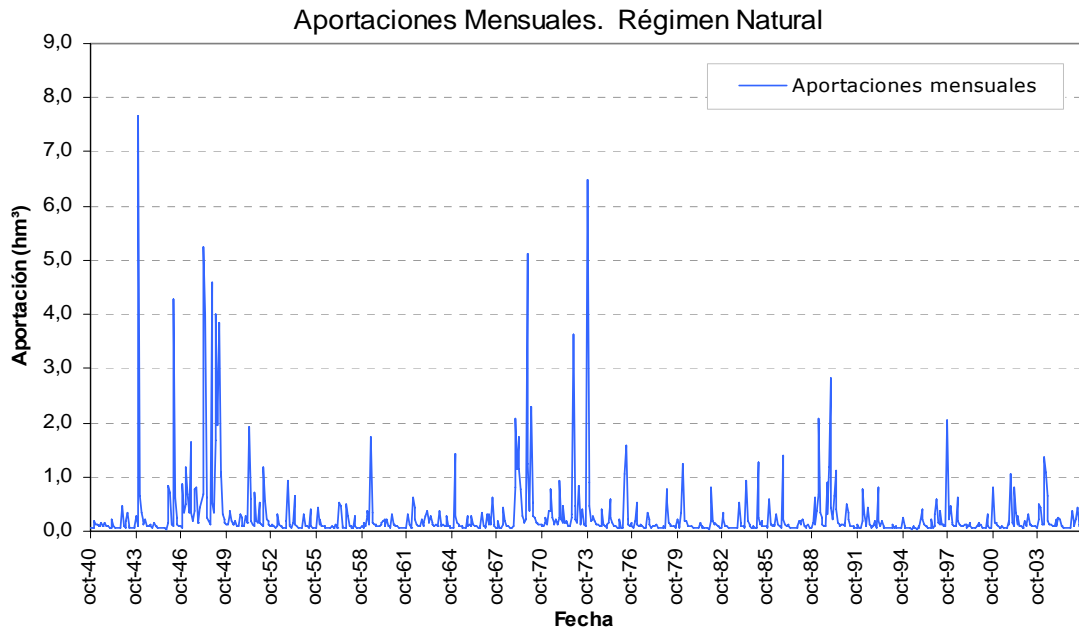
La serie de aportaciones mensuales se representa en la siguiente gráfica.

Figura 3: Gráfica de aportaciones mensuales.

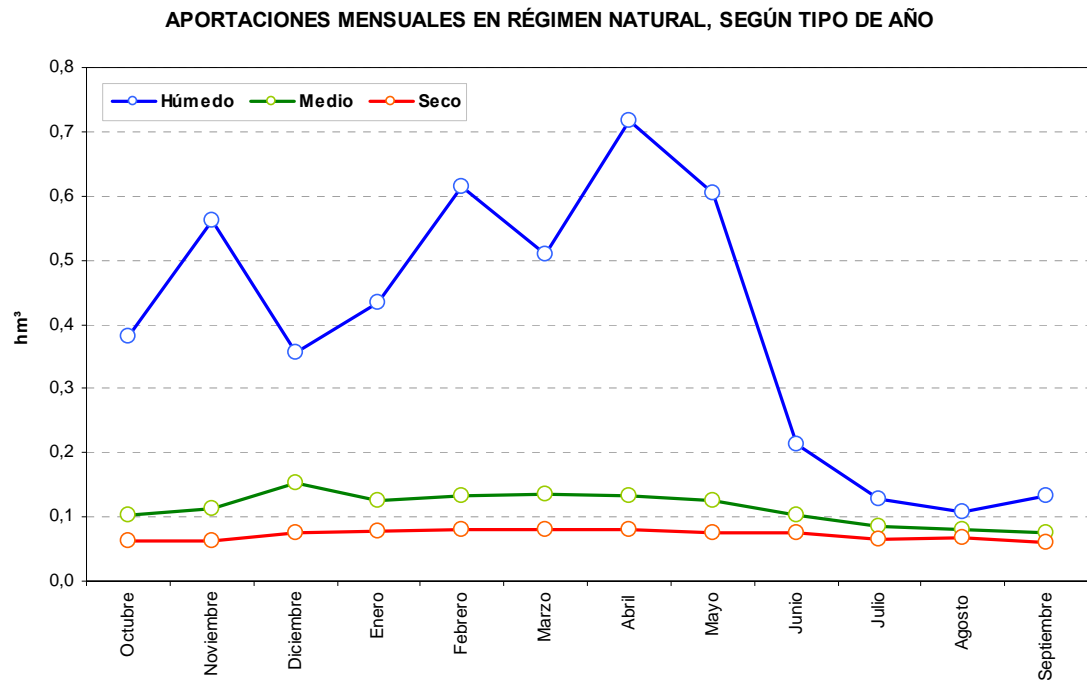
Figura 5: Gráfica de aportaciones mensuales según tipo de año.

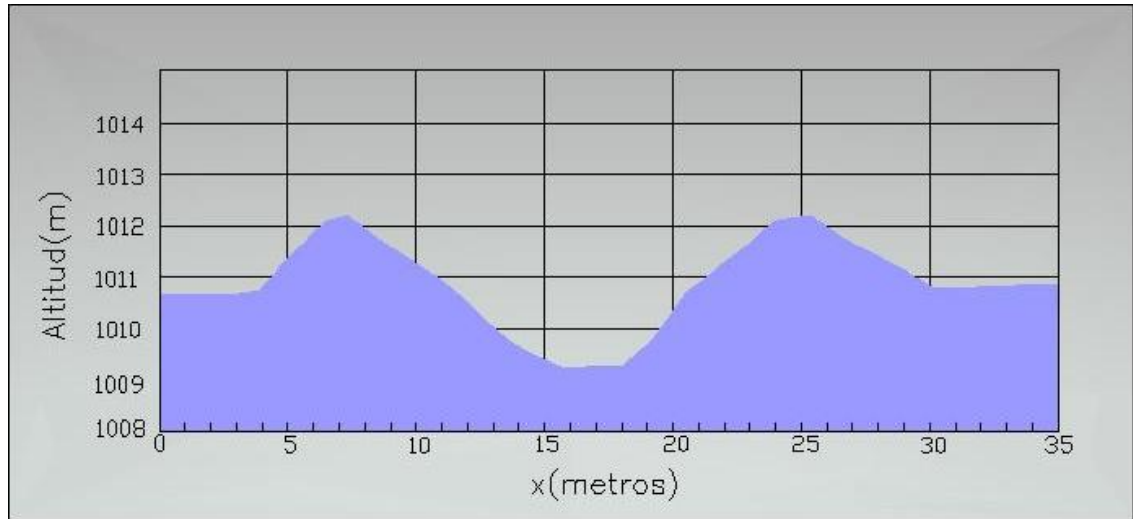
Se muestran a continuación las secciones tipo anteriormente expuestas: una sección tipo del sector 4, con anchura del cauce reducida por las bardas de ambos márgenes y una sección del último sector, con anchura mucho mayor.

Figura 6: Sección transversal en forma de U estrecha con "bardas" correspondiente al sector ambiental 4.

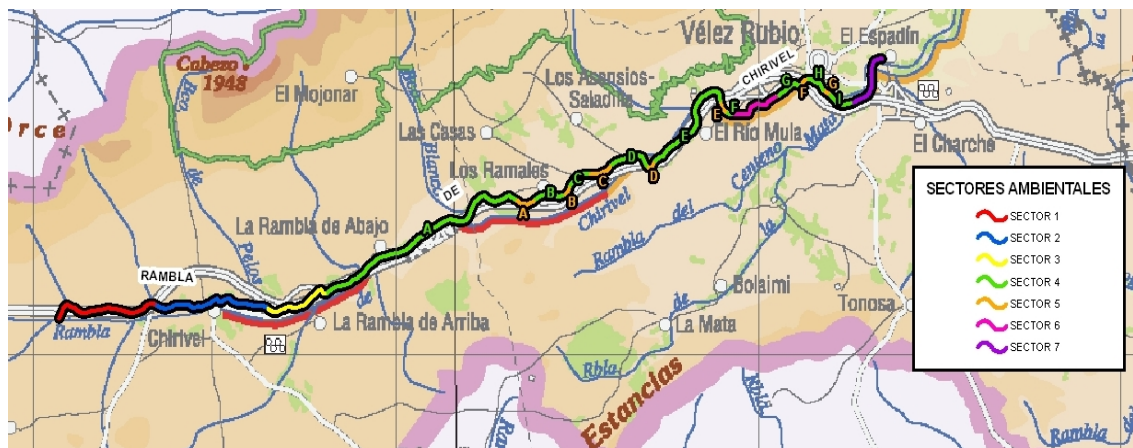
A continuación se muestran la imagen con los sectores ambientales definidos en base a criterios botánicos así como una tabla en la que se expone la correspondencia entre éstos y los sectores ecológicos definidos anteriormente.

Figura 8: Sectorización ambiental de la rambla de Chirivel según criterios botánicos.

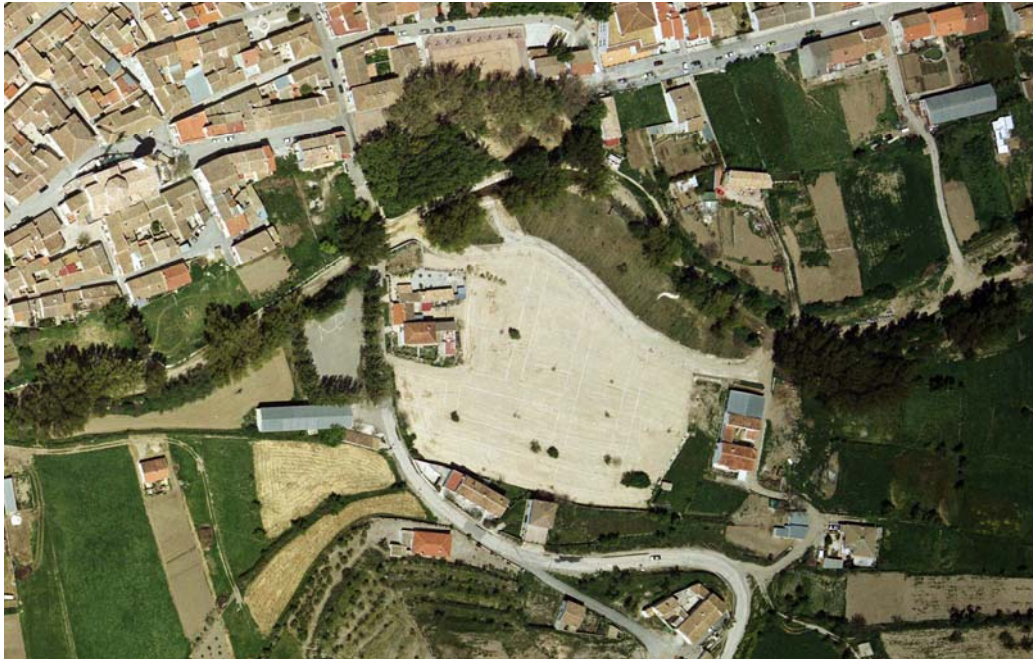
Respecto a las áreas recreativas, destaca la recientemente creada en la margen derecha del tramo urbano encauzado de Chirivel para uso y disfrute de su población, donde se han plantado algunos pies de fresno, almez y chopo.

Figura 10: Tramo urbano de la rambla de Chirivel. Reciente área recreativa en su margen derecha.

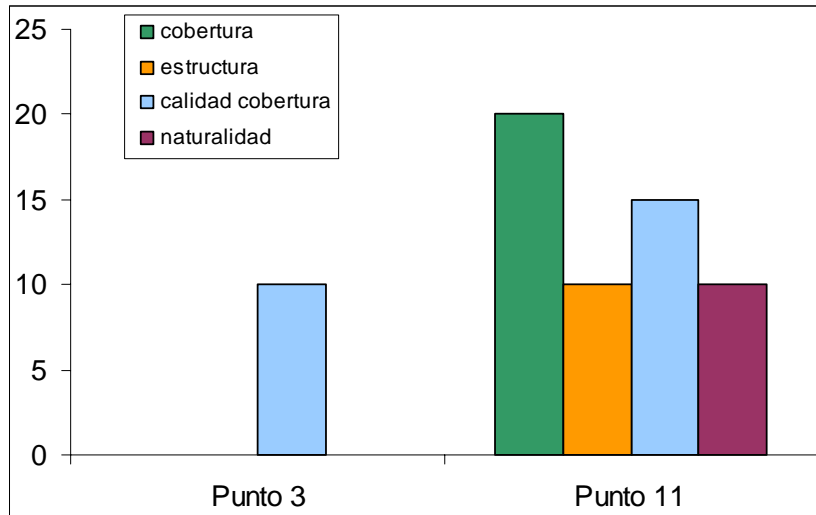
Desglosando el índice según los cuatro bloques en los que se estructura, tendríamos la siguiente situación:

En el punto 3, tanto la cobertura, como la estructura y la naturalidad del bosque ribereño son nulas. En el punto 11 se mantiene un buen nivel de cobertura, aunque ni la estructura ni la naturalidad alcanzan valores elevados.

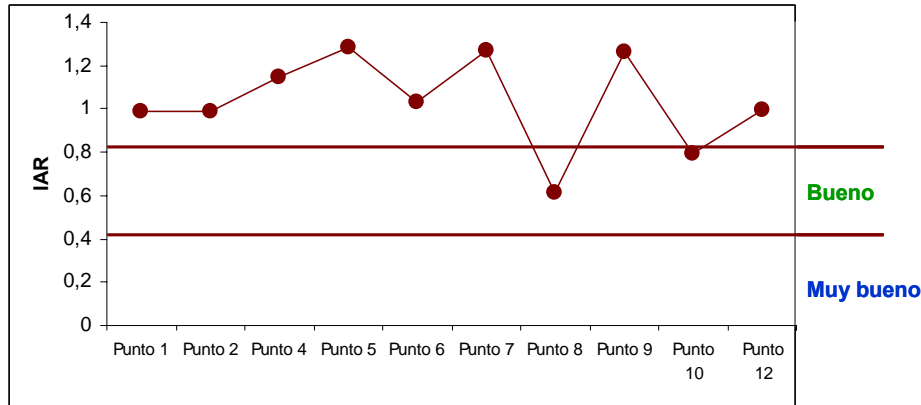
Figura 12: Valoración del índice IAR en los puntos de muestreo.

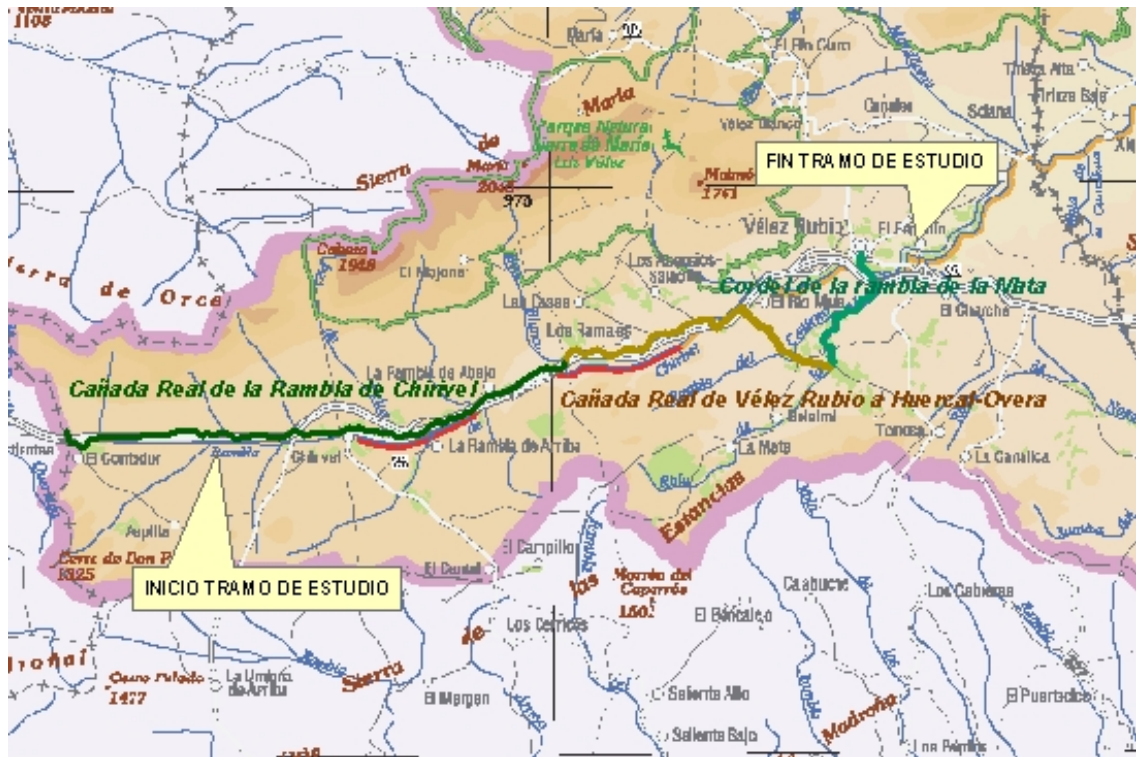
Figura 14: Vías pecuarias que transcurren por el tramo de estudio: *Cañada Real de la Rambla de Chirivel* y *Cañada Real de Vélez Rubio a Huerca-Overa*.
