Valoración del Estado Ambiental del río María.

VALORACIÓN DEL ESTADO AMBIENTAL *DEL RÍO MARÍA*

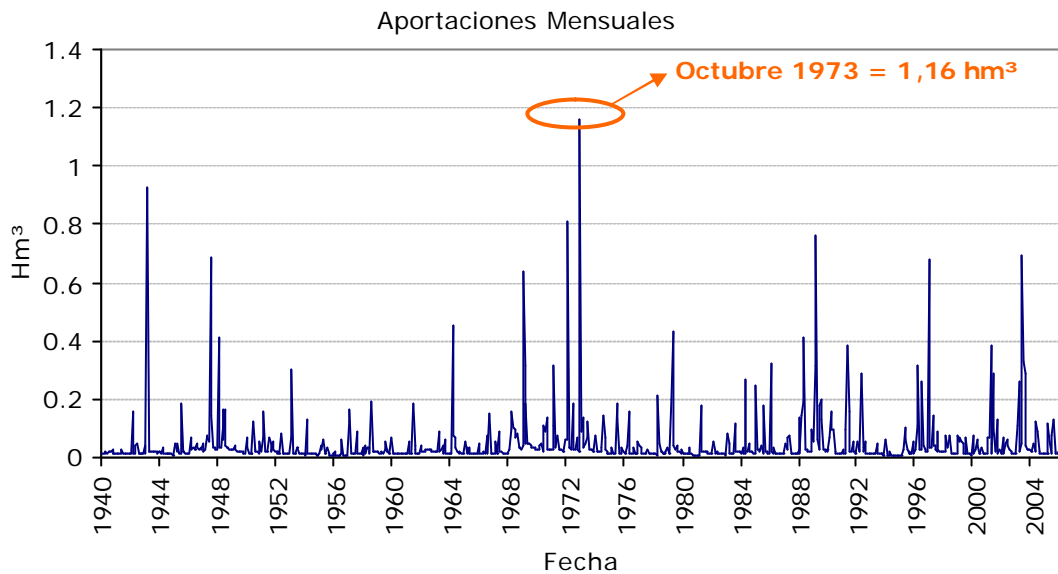
Fig.2.- Aportaciones Mensuales

En el registro de aportaciones obtenidas por SIMPA se aprecia un valor de 1,16 Hm³, en octubre de 1973. Este evento se corresponde con la fecha en la que se produjo una avenida extraordinaria en río Chico, además de en otras ramblas y ríos de toda la comarca del sureste de la cuenca del Segura. Esta aportación supera de manera notable el resto de registros de aportaciones mensuales. La serie de aportaciones mensuales de la que se dispone incluye registros desde 1940 hasta 2006, representados en la siguiente gráfica.

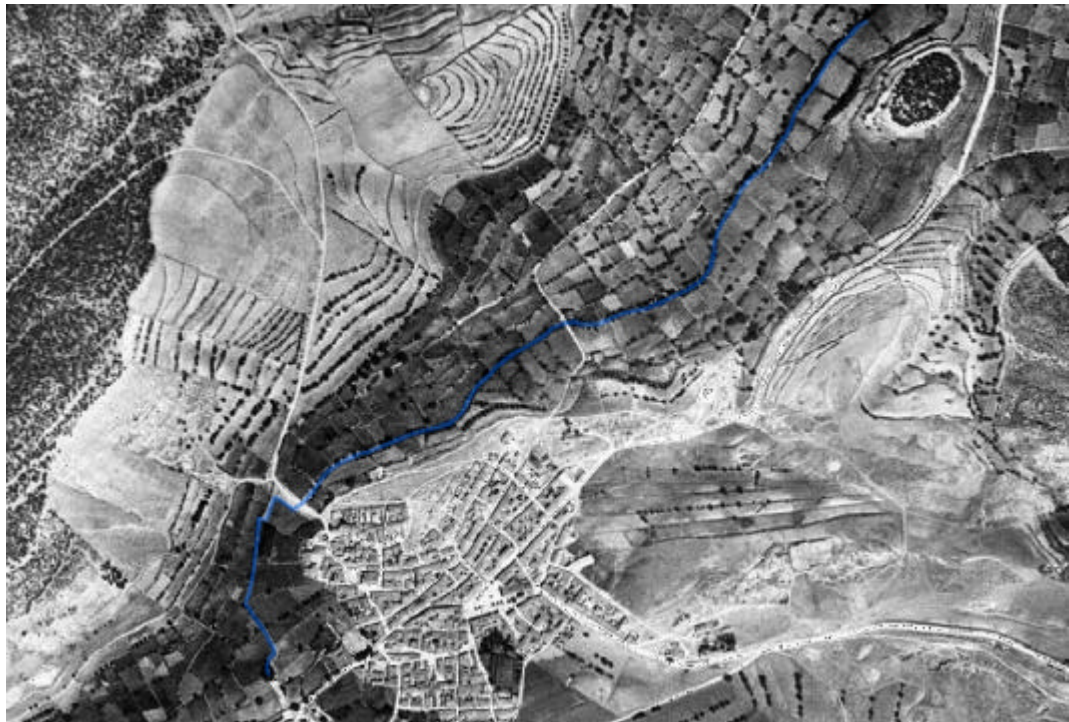
Fig 5. Trazado en planta actual del río María sobre ortofotografía de 1956.

¹ En la ortofotografía del año 1956 se observa la presencia de la balsa de los Salazares, por lo que no es posible el análisis del trazado natural de este tramo inicial del río.

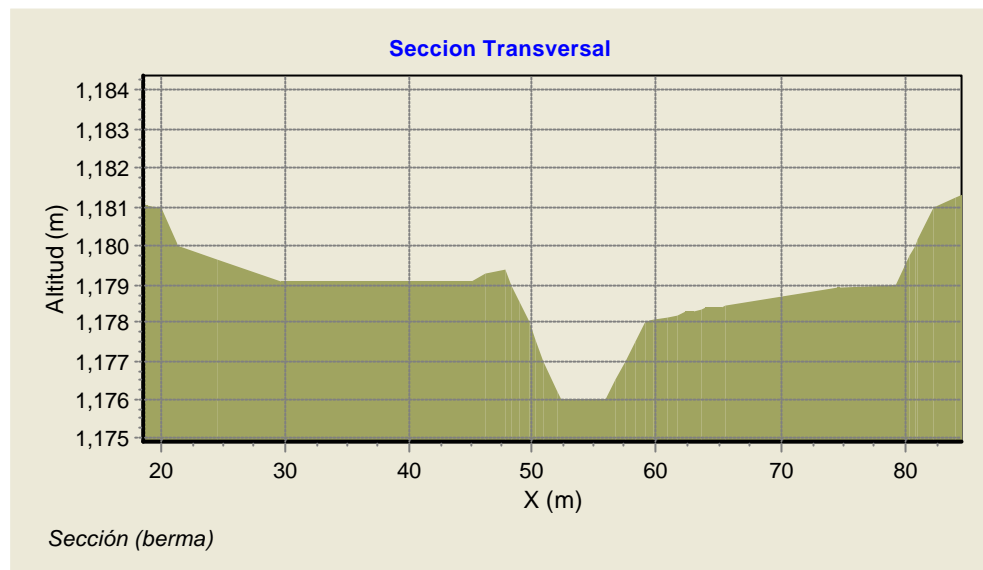
Fig. 9 Sección transversal con alteraciones en taludes (más verticales) y pequeñas motas.

En el primer caso, las limpiezas para la captación de agua a la balsa de los Salazares son la principal causa de alteración de la morfología de su sección transversal que, unido al menor caudal de flujo y a la alta presión de las parcelas agrícolas próximas, dan lugar a esta dimensión tan reducida. Aguas abajo de la balsa, como ya se ha comentado, el curso del río se transforma en una red de acequias.

Desde el camino de Graj, las alteraciones sobre la geometría transversal característica vienen dadas fundamentalmente tanto en los tramos encauzados, con muros verticales en sus márgenes, como en aquellos tramos donde la presión de las parcelas agrícolas ha originado una alteración de la morfología de la sección transversal, con taludes más verticales y caballones (pequeñas motas) en la cabeza de dichos taludes.

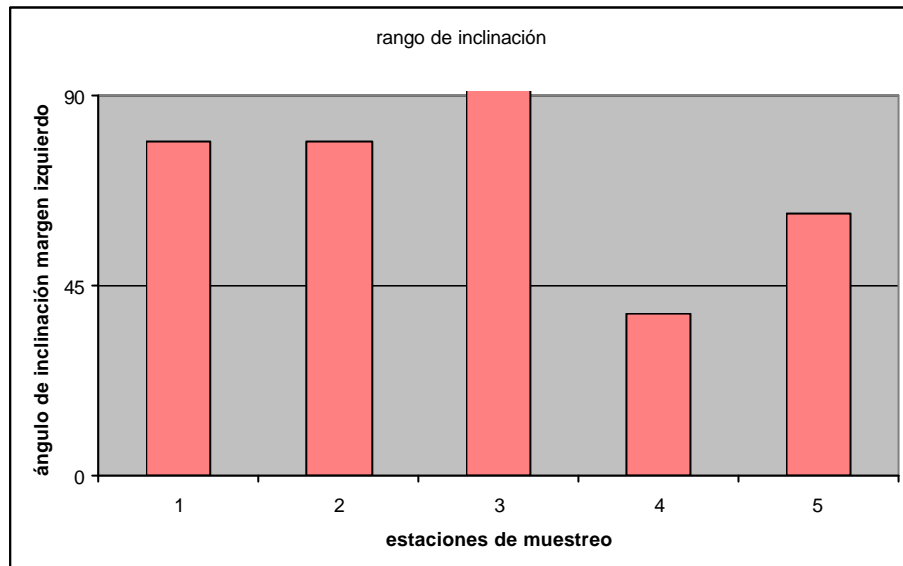
Fig. 10.- Rango de inclinaciones de los taludes.

Respecto a la pendiente de los taludes no se observan grandes diferencias a lo largo de todo el tramo de estudio, salvo el citado incremento de pendiente que existe en algunos tramos aguas abajo del encauzamiento donde la actividad agrícola ha formado también pequeñas motas en la cabeza de dichos taludes.

En las dos primeras estaciones de muestreo, ubicadas en el tramo inicial de estudio, se reflejan los menores valores obtenidos en las dimensiones de la sección transversal respecto a las estaciones 4 y 5 del tramo medio y final. En el primer caso, estos valores se mantienen de forma más o menos constante hasta la balsa de los Salazares, donde se inicia el tramo de acequias; mientras que, en el resto del tramo de estudio, la altura y anchura reflejadas son más variables según el grado de alteración que presente la correspondiente sección.

La estación de muestreo 3 presenta las dimensiones del encauzamiento aguas abajo del camino de Graj para su comparación con el resto de secciones consideradas, observando así una mayor altura y anchura respecto a la sección característica del tramo inicial y mayor altura pero menor anchura respecto al tramo aguas abajo de dicho encauzamiento.

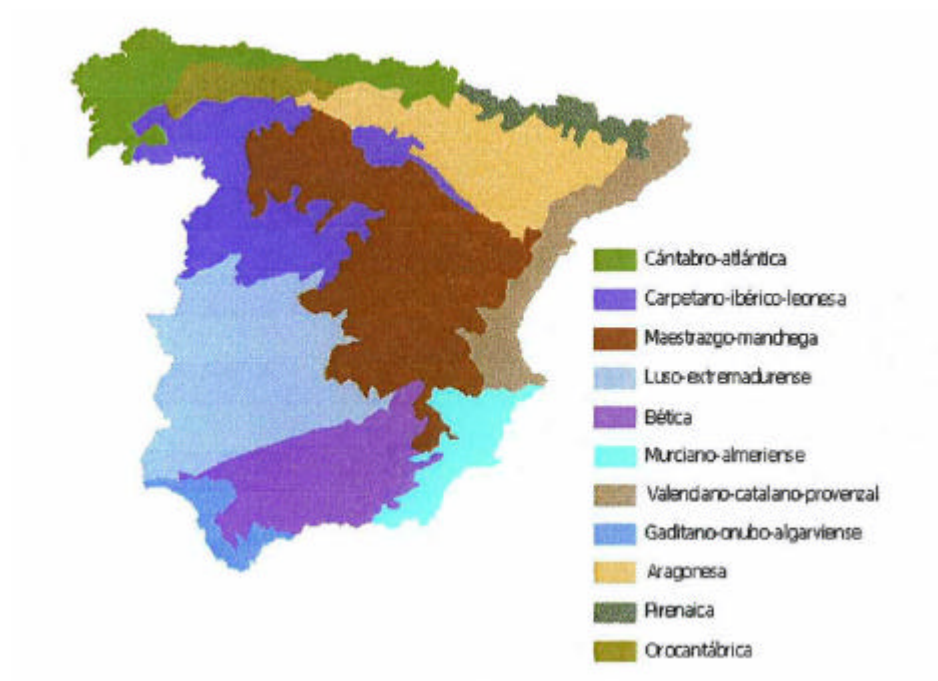
Fig 11.- Mapa de las provincias biogeográficas.

La zona de estudio se sitúa en el piso bioclimático Supra mediterráneo inferior. Este piso se corresponde con un clima mediterráneo y frío. La vocación de estos territorios es agrícola (cereal, viñedo, olivar, etc) y ganadera extensiva.

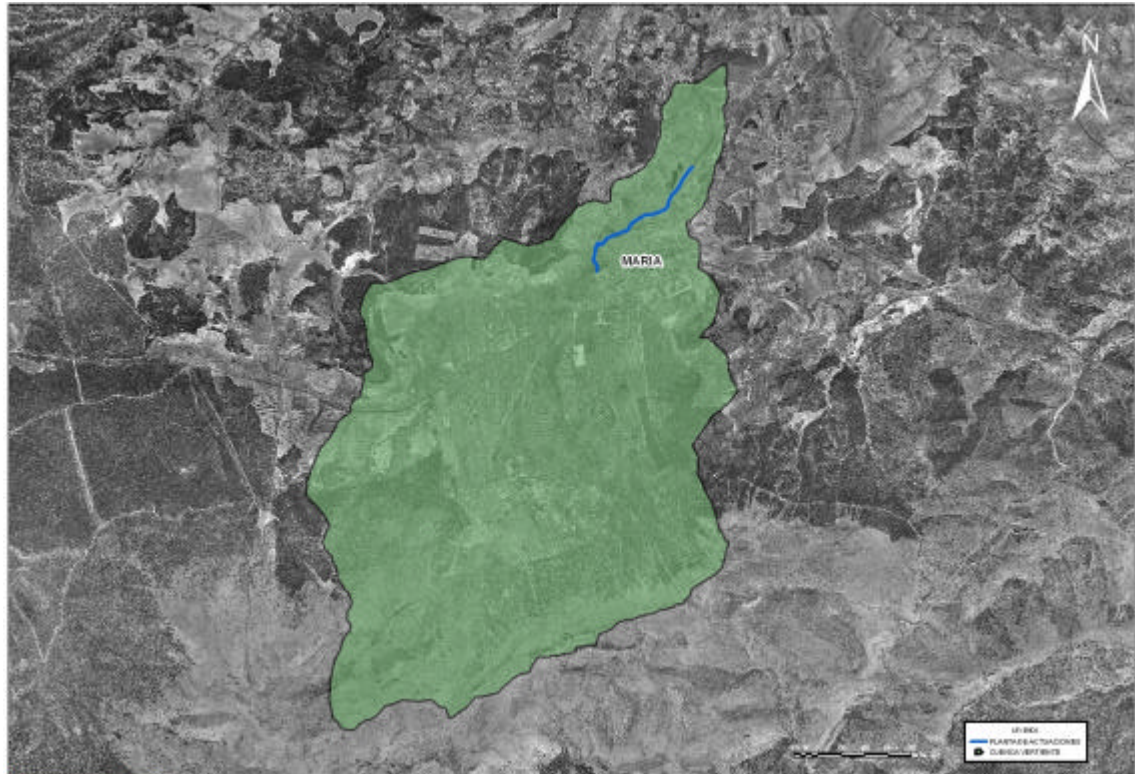
Fig 12. Cuenca vertiente del río María objeto de estudio.

El río María forma parte de la cabecera el río Caramel (ver plano nº 2 E emplazamiento del tramo de proyecto) afluente a su vez del río Guadalentín. El tramo objeto de restauración se encuentra en el tramo medio-final del río María, a 2,50 km. aguas arriba de su confluencia con el Barranco de la Hoya .

La cuenca del río María no presenta una red hídrica muy ramificada y el flujo de agua, prácticamente constante durante todo el año, proviene de los manantiales del tramo alto que surgen de los acuíferos descritos en el siguiente apartado.

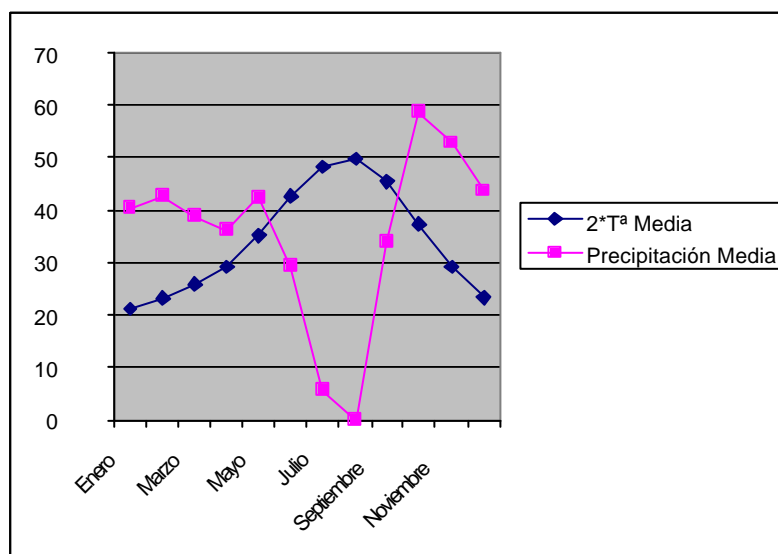
Figura 15.- Diagrama ombrotérmico para Río María.

Tal y como se refleja en la figura, y según la interpretación de la misma indicada anteriormente ($P < 2T$) para el conocimiento del período de aridez, en nuestra zona de estudio el período seco o árido es de aproximadamente 4 meses.
