## INFORME FINAL DE SEGUIMIENTO CAMPAÑAS ANUALIDAD 2024

# CONTROL DE ESPECIES EXÓTICAS EN MASAS DE AGUA Y RESERVAS NATURALES FLUVIALES EN LA DEMARACIÓN HIDROGRÁFICA DEL SEGURA PARA LA MEJORA DEL ESTADO Y LA DIFUSIÓN DE LA INFORMACIÓN

Preparado para: **ÁREA DE CALIDAD DE AGUAS. COMISARÍA DE AGUAS. CONFEDERACIÓN HIDROGRÁFICA DEL SEGURA**

Preparado por: **CAASA TECNOLOGÍA DEL AGUA, S.A.**

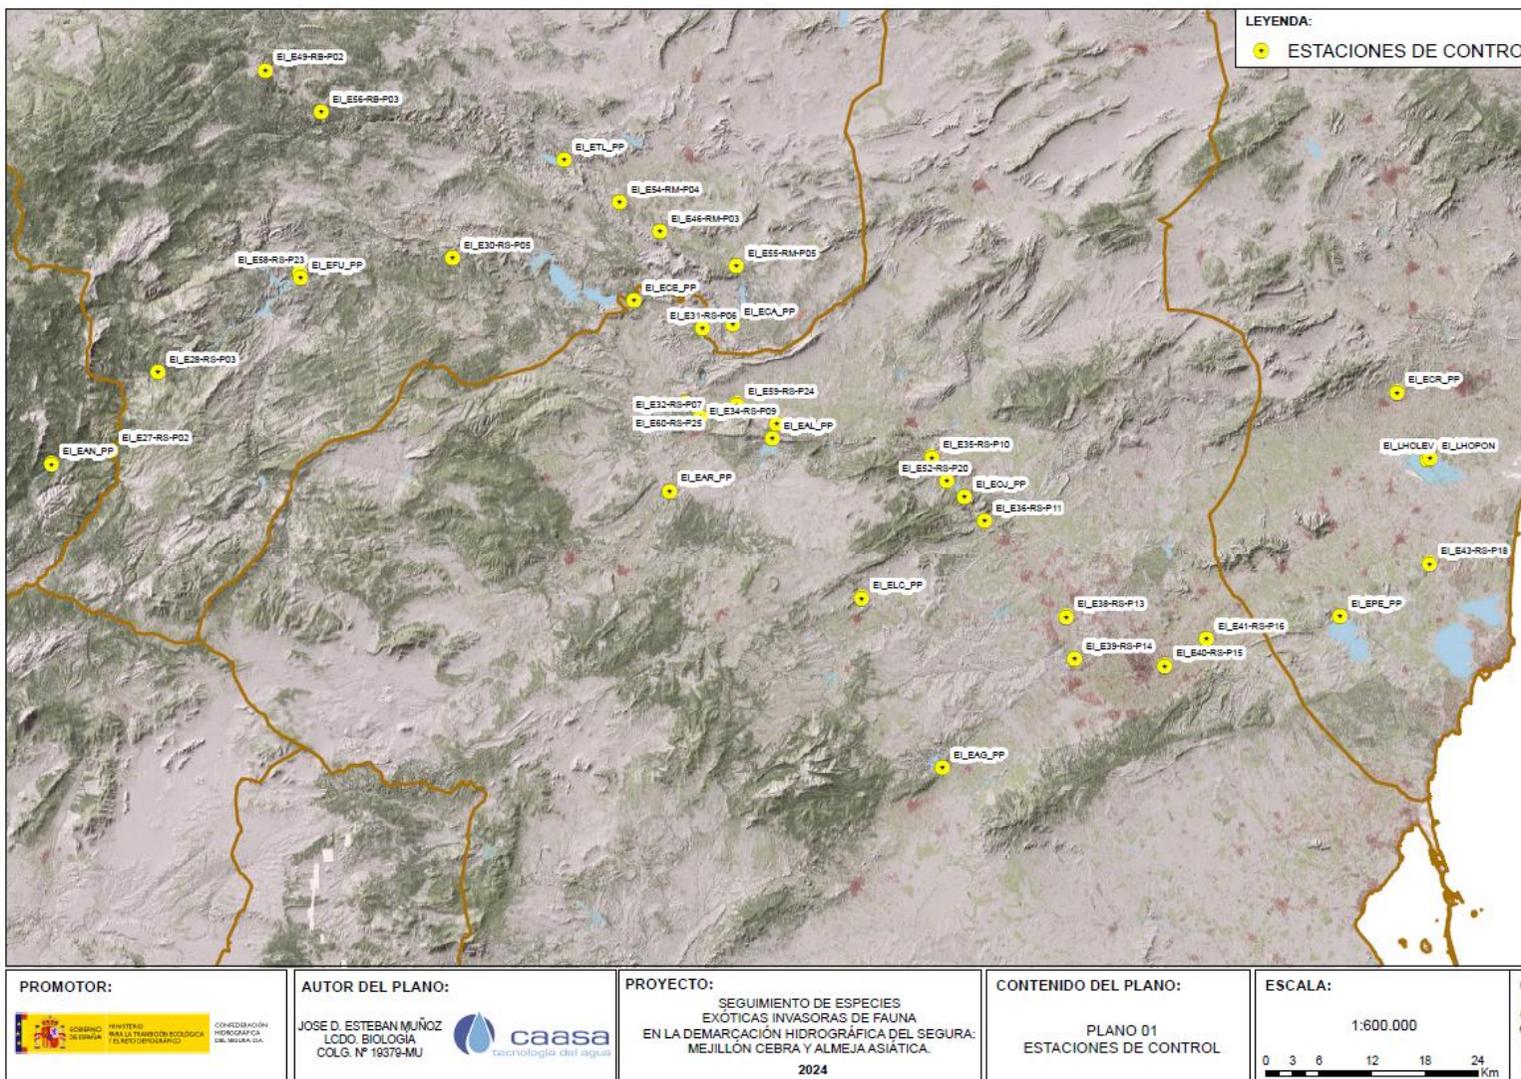
**Figura nº 1.-** Estaciones pertenecientes a la Red de Control de Mejillón Cebra (*Dreissena polymorpha*) y Almeja Asiática (*Corbicula fluminea*), a excepción de los embalses citados. Anualidad del 2024.

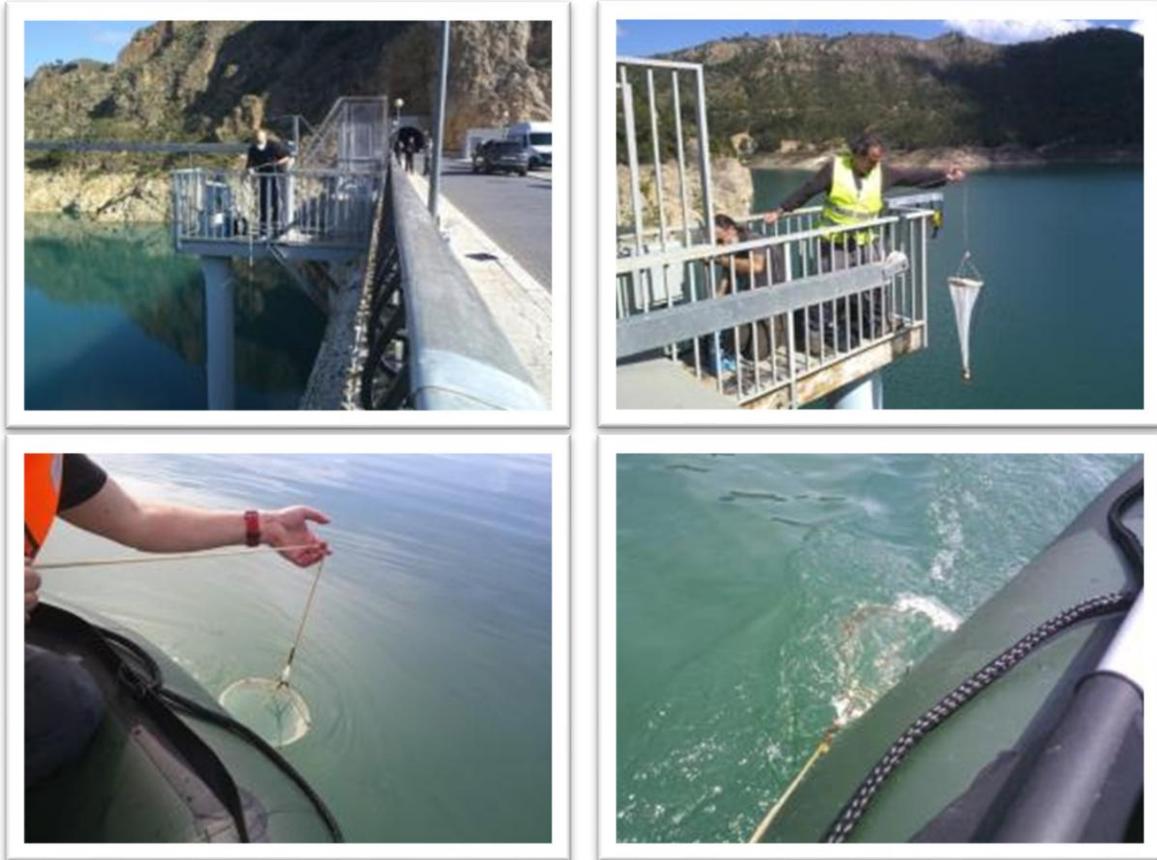
**Figura nº: 2.-** Las instantáneas muestran diferentes momentos de la toma de muestras. La primera, medición de los parámetros fisicoquímicos desde el paramento de la presa del embalse del Cenajo (Albacete y Murcia). La segunda, la toma de muestra desde el paramento de la presa del embalse de La Fuensanta (Albacete). En la tercera, se observa la toma de la muestra desde profundidad de termoclina (o mínimo 10,00 metros), mediante el procedimiento de red lastrada en el embalse de Camarillas (Albacete). Finalmente, la última refleja la toma de la muestra por transecto en el embalse del Talave (Albacete).

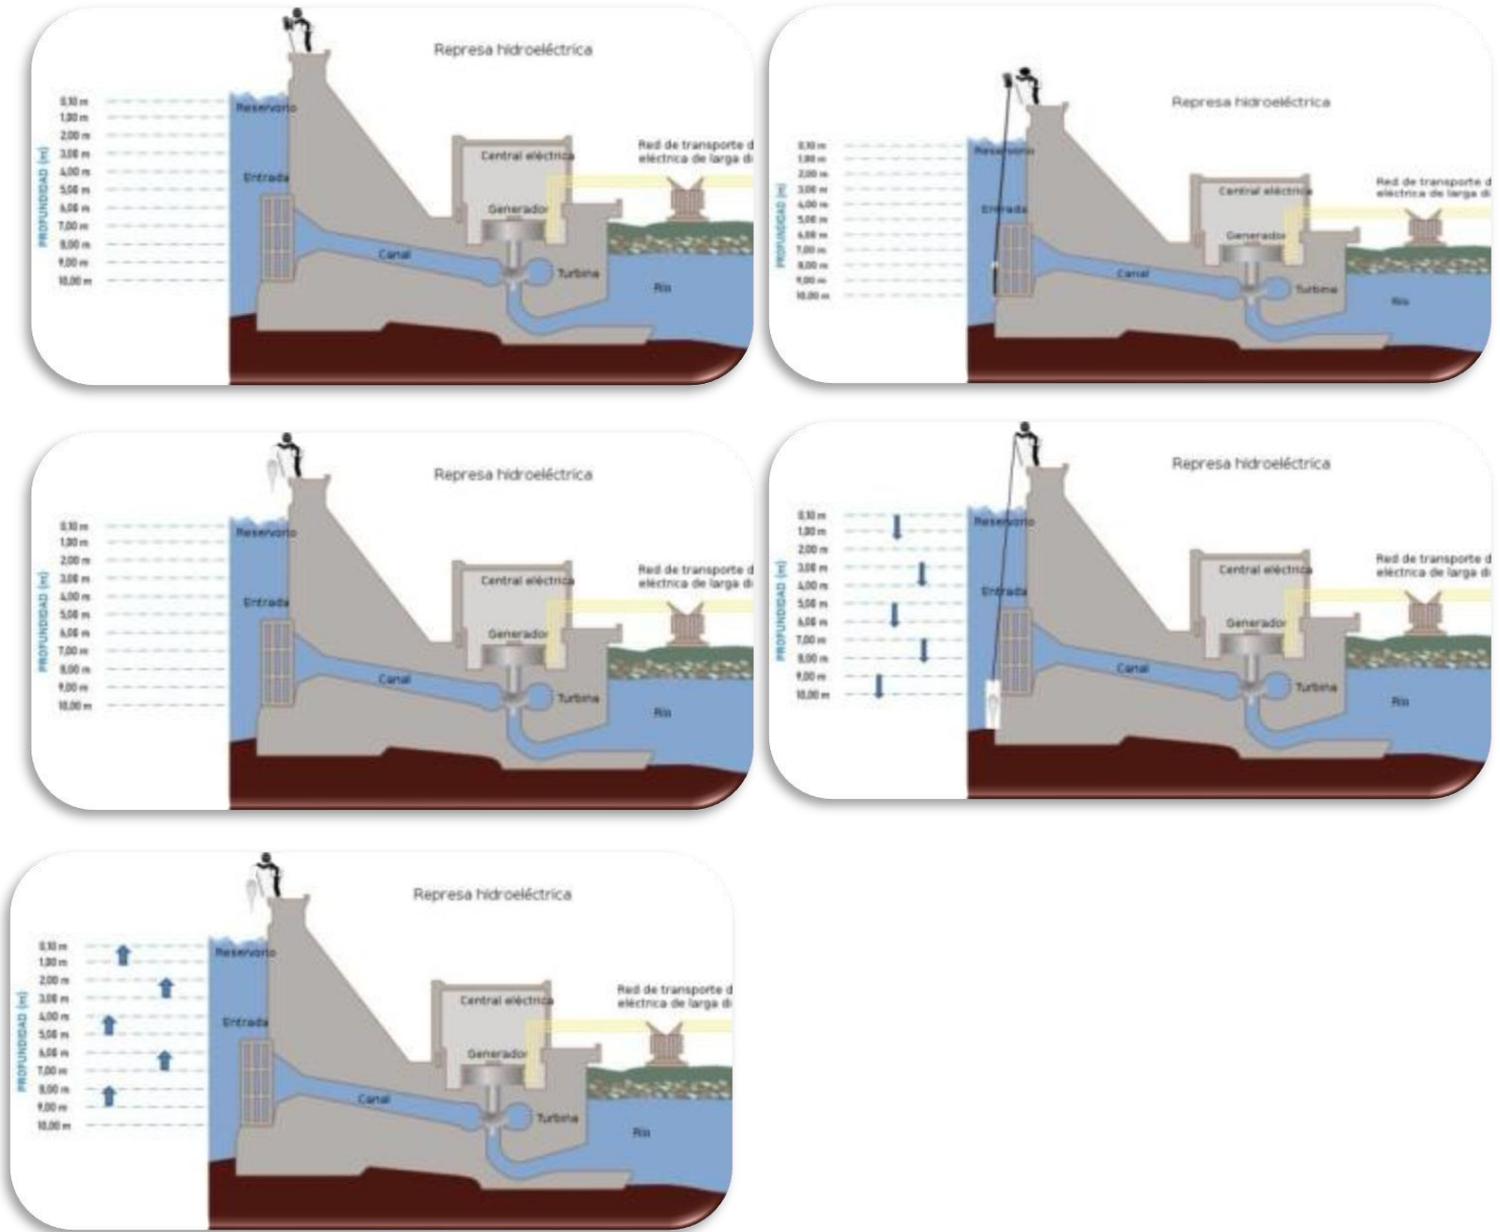
4.2.1.1.1.- ESQUEMA DE REALIZACIÓN DE LAS TOMAS DE LAS MUESTRAS CON EL PROCEDIMIENTO DE RED LASTRADA DESDE CORONACIÓN DE LA PRESA

**Figura nº: 3.-** En las figuras adjuntas, se aprecia la colocación del operario en la coronación de la presa para desde allí y con una caída vertical, se realiza un perfil vertical de la columna de agua registrando los parámetros fisicoquímicos (pH, concentración de oxígeno, conductividad y temperatura) hasta la profundidad de localización de la termoclina o mínimo 10,00 metros. Una vez realizada esta medición, se procede a descender la red de plancton lastrada hasta la profundidad de termoclina comentada o hasta una profundidad mínima de 10,00 metros y desde ahí, se procede a la realización de una pesca o arrastre vertical con filtrado de toda la columna de agua situada por encima de esa profundidad de termoclina o desde una profundidad mínima de 10,00 metros.

El muestreo por transecto desde la propia embarcación consiste en hacer un corto recorrido con la barca y siguiendo una línea imaginaria y mientras se sumerge la red de plancton en el agua (Ver Figuras nº: 3 y nº: 4). La distancia recorrida es conocida y por tanto, el volumen de agua filtrado, también. Generalmente la distancia del transecto era de 200 metros. La boca de la red de plancton ha de estar perpendicular al eje de la dirección de avance de la embarcación. De esta manera, el agua se filtra a través de la red de plancton debido a la propia dirección de avance de la embarcación y el posicionamiento de la boca de la red (Ver Figura nº: 3).

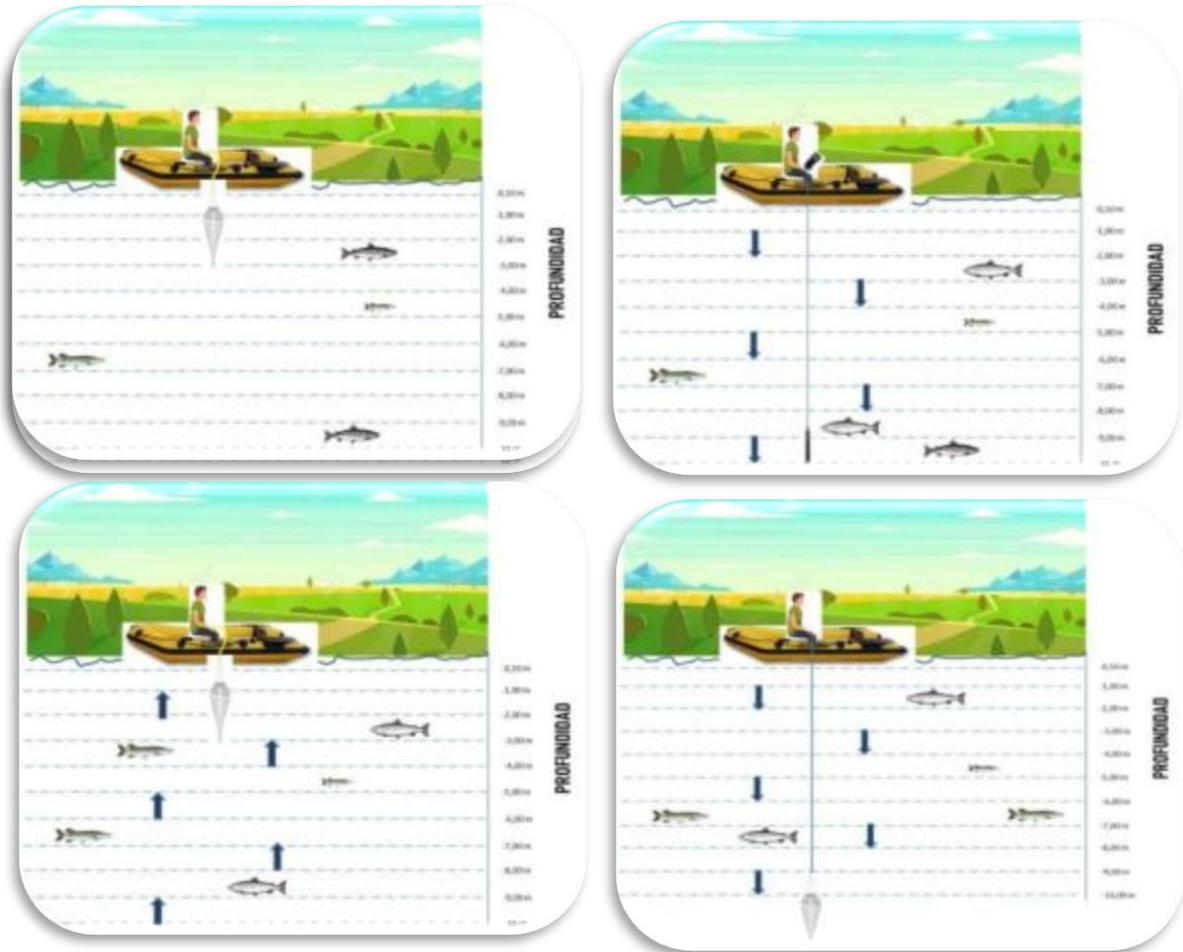
4.2.1.1.2.- ESQUEMA DE REALIZACIÓN DE LAS TOMAS DE LAS MUESTRAS CON EL PROCEDIMIENTO DE RED LASTRADA DESDE EMBARCACIÓN

**Figura nº: 4.-** En las figuras adjuntas se aprecia la metodología de toma de muestra desde embarcación. El procedimiento es exactamente igual al comentado en el apartado anterior: realización y registros de los parámetros fisicoquímicos mediante la utilización de una sonda multiparamétrica, localización de la profundidad de la termoclina, descenso de una red de plancton lastrada hasta dicha profundidad de localización de la termoclina (mínimo 10,00 metros) y arrastre de dicha red hasta la superficie del agua. Este procedimiento de toma de muestra desde embarcación se realiza cuando la morfología de la estructura de la presa no permite la toma de la muestra desde la coronación de la presa o en caso de que sea necesaria la realización de más perfiles verticales.

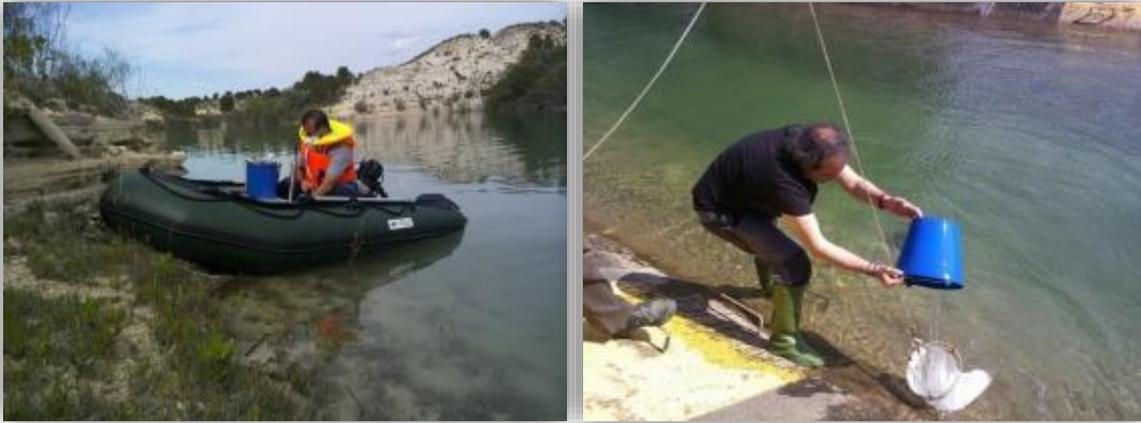
**Figura nº: 5.-** Muestreos de orilla realizados en ubicaciones diferentes. El primero, punto de la orilla izquierda del embalse de Camarillas (Albacete); el segunda, muestra en el Canal del Traslase Tajo-Segura (Año 2021).

- 1a) Se toman **100 litros** (Tramos de ríos) o **200 litros** (Embalses) de agua con cubo, preferiblemente del centro y de la capa superficial (siempre a una cierta distancia de la superficie).
- 1b) Se filtran a través de una red de plancton de **50 µm**. El último cubo con agua limpia (ya filtrada), se vierte por fuera de la red, de modo que arrastre las larvas que se hayan quedado adheridas en las paredes interiores.
- 1c) Se recoge el concentrado en un bote estéril de **90 ml**.

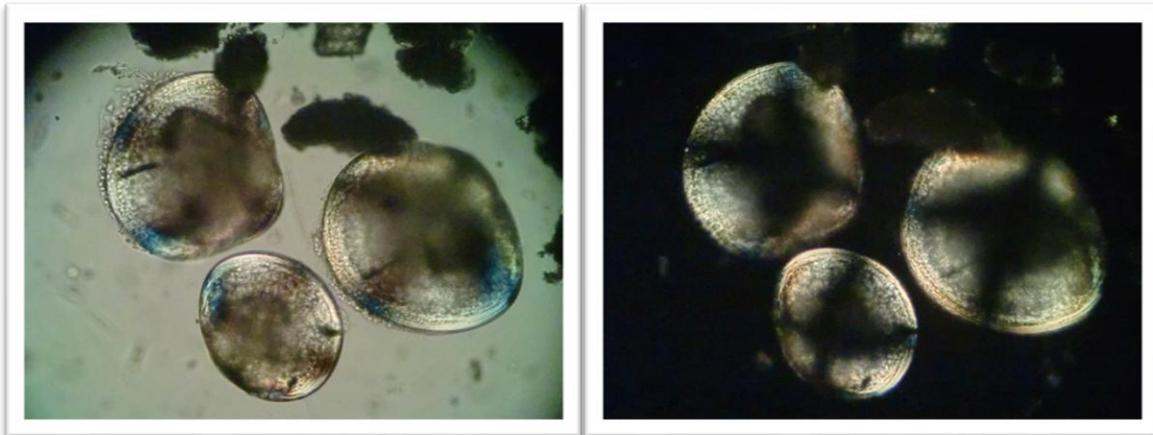
**Figura nº: 6.-** Fotografías de larvas planctónicas de mejillón cebra (*Dreissena polymorpha*). La foto de la izquierda es un ejemplar a través de un campo de polarización estándar, mientras que a la derecha es el mismo ejemplar a través de un campo de polarización cruzada. Se puede observar la “cruz de Malta” característica que es reflejada por el fenómeno de birrefracción de la calcita acumulada en las valvas de los ejemplares.

Finalmente, se observan los portas a través de las lentes de un microscopio de luz polarizada. Los aumentos utilizados para la observación de las larvas de mejillón cebra son de 40x. La identificación de las larvas de mejillón cebra se realizó de forma habitual y sencilla, siendo el indicativo que permite dicha tipificación las cruces de malta de sus valvas cuando son observadas a través de una lente de las características comentadas. Una vez que se ha detectado un ejemplar de larva planctónica de mejillón cebra, se observa con un aumento superior (100x). De esta manera, se aprecian elementos característicos que certifican que el ejemplar es una larva planctónica de mejillón cebra, así como, el estadio de desarrollo, la existencia de órganos internos, los anillos de crecimiento, la existencia de velo, etc. Adicionalmente y para cada porta, se realizaron barridos secuenciales en diferentes direcciones para observar la superficie completa del elemento (Ver Figuras nº: 7 y nº: 8). Este proceso es muy similar para la observación de las larvas planctónicas de almeja asiática.

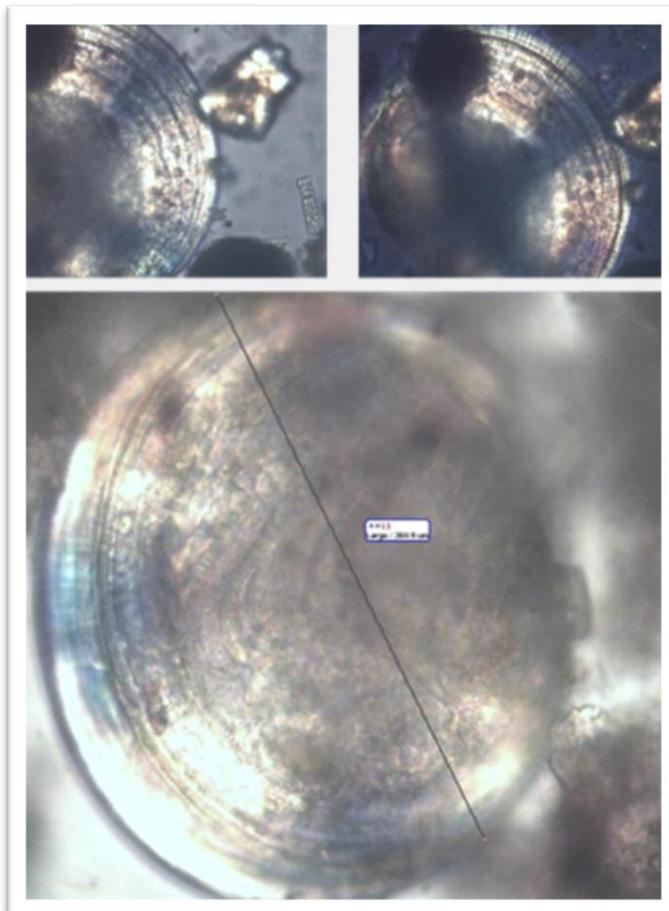
**Figura nº: 7.-** Fotografías microscópicas de almeja asiática (*Corbicula fluminea*). La foto superior izquierda es un ejemplar a través de un campo de polarización estándar, mientras que la de la derecha, es el mismo ejemplar a través de un campo de polarización cruzada. Al igual que en el caso del mejillón cebra (*Dreissena polymorpha*), se observan las características “cruces de Malta”.

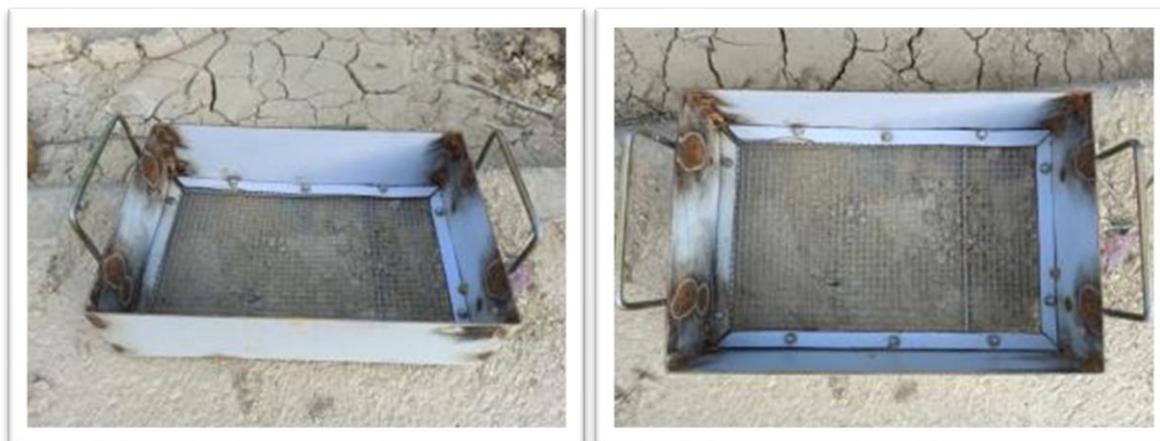
**Figura nº: 8-** Cedazo o zaranda utilizada para la búsqueda de adultos de *Corbicula fluminea* en las masas de agua previamente seleccionadas para tal fin.

La instrumentación de muestreo más comúnmente utilizada siempre que el calado lo permite, son cedazos o zarandas. En los puntos en que el calado dificulta el acceso al lecho con vadeadores, se utiliza la draga de arrastre. La luz de la malla, tanto en las zarandas como en la draga de arrastre, es de 5 mm. Con el uso de los tamices se muestrean secciones longitudinales, generalmente cercanas y paralelas al borde del río mientras que con la draga de arrastre se realiza el muestreo en secciones transversales del curso de agua (Ver Figuras nº: 9 y nº: 10).

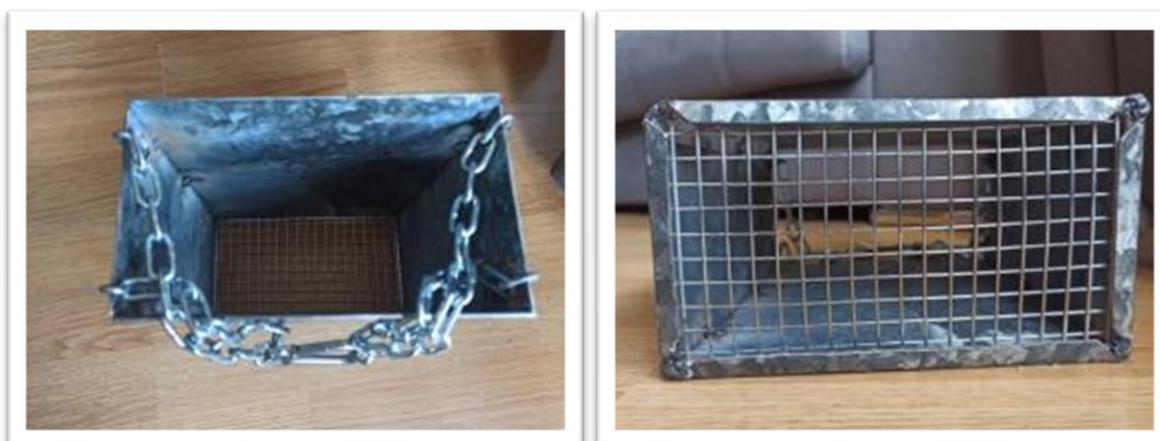
**Figura nº: 9.-** Draga de arrastre utilizada para la búsqueda de adultos de *Corbicula fluminea* en zonas de difícil acceso bien por el calado del agua en dicho punto o, por la velocidad de la corriente.

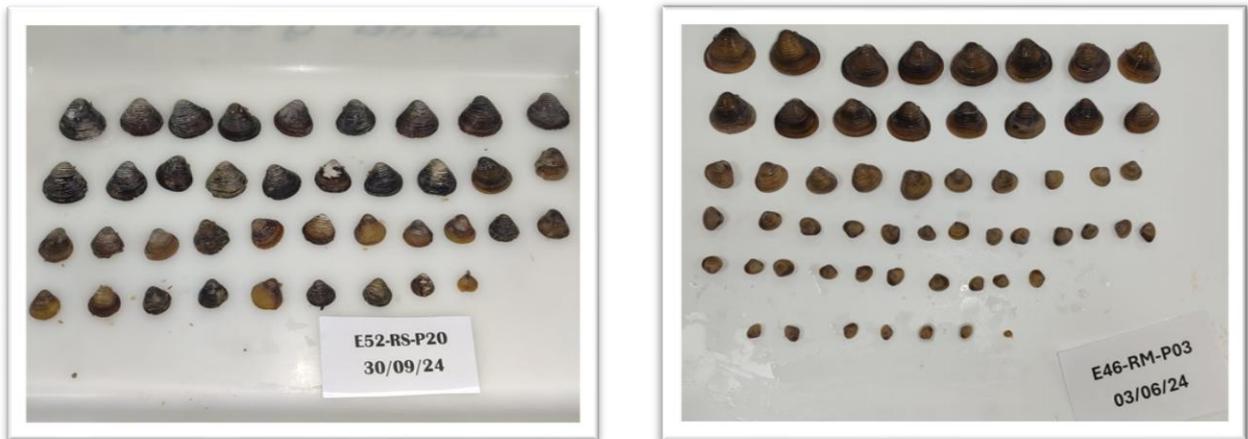
Figura nº: 10.- Medición de los ejemplares hallados en los diferentes puntos muestreados

Una vez que estas muestras llegaban a los laboratorios de CAASA, los ejemplares de *Corbicula sp.*, hallados en cada punto, eran medidos de manera individualizada (Figura nº: 10) a la vez que dichos datos eran introducidos de una tabla Excel

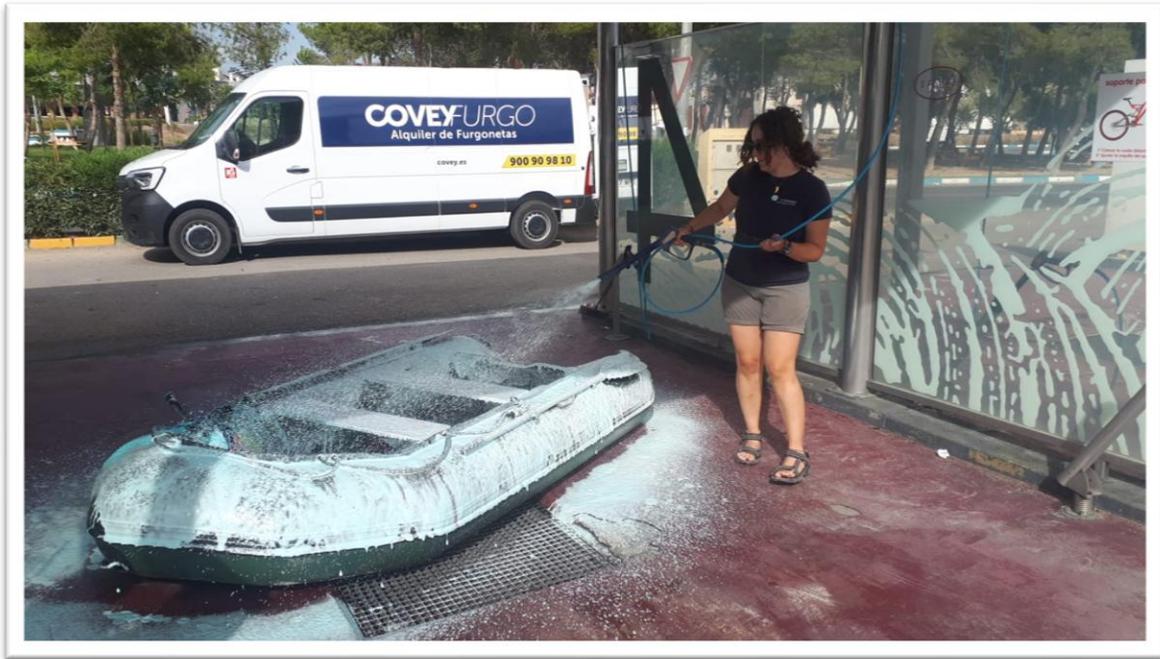
**Figura nº: 11.-** Proceso de desinfección llevado a cabo después de la toma de muestras.

De esta manera, la primera de las medidas fue la **desinfección de la embarcación utilizada en el muestreo de los embalses en cada una de las campañas, era cuidadosa y escrupulosamente desinfectada con espuma tensioactiva**. La espuma es un buen recurso para eliminar la mayoría de los residuos adheridos. Se trata de un producto altamente concentrado, de alto poder espumante, biodegradable y con un pH que respeta los materiales de la embarcación. Se compone de tensioactivos aniónicos y conservantes, pero no tiene ni disolventes ni álcalis.

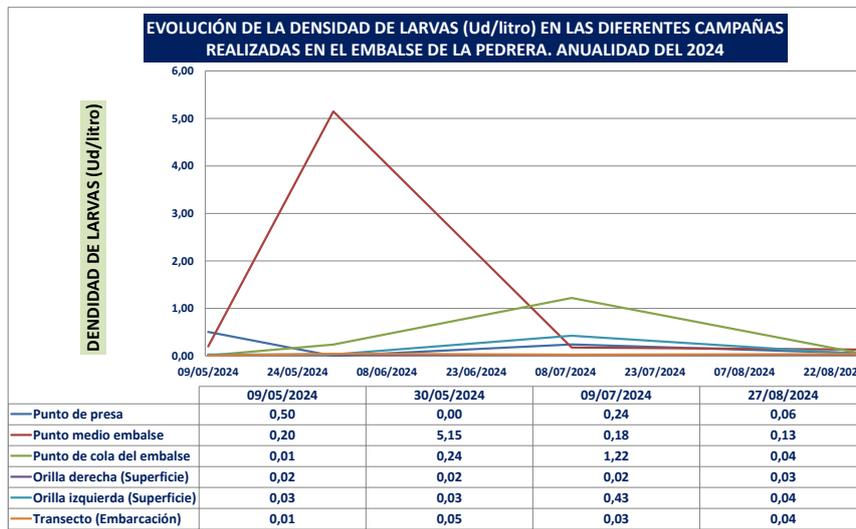
La **mayor densidad** se alcanza en el 2º muestreo realizado en dicho embalse y dicha densidad se halló en la muestra de profundidad captada en el punto “Punto Medio”. La densidad fue de **5,15 Ud/litro**. El **segundo dato de densidad más alta** fue hallado en el muestreo realizado en el mes de Julio y la densidad fue de **1,22 Ud/litro** (Ver Figura nº: 13).

**Figura nº: 13.-** Evolución de la densidad de larvas de mejillón cebra (*Dreissena polymorpha*) en las 6 campañas realizadas en los meses de mayo (2 muestreos), junio, agosto, septiembre y octubre del 2024

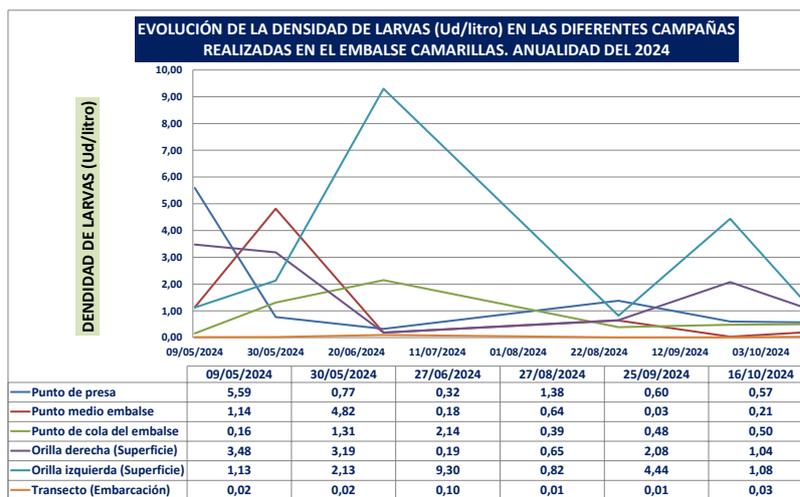
En este caso, la **mayor densidad** se alcanza en el 3º muestreo realizado en dicho embalse (Julio) y dicha densidad se halló en la muestra de profundidad captada en el punto “Orilla izquierda”. La densidad fue de **9,30 Ud/litro**. De hecho, esta densidad, es el dato más alto hallado en el año 2024. El reto de los datos, también son ciertamente muy considerables. En las primeras campañas, se observan con cierta frecuencia, valores de densidades superiores a los 3,00 Ud/litro. Es decir, las mayores densidades de larvas halladas en este embalse se han detectado en los primeros muestreos (Ver Figura nº: 14).

**Figura nº: 14.-** Evolución de la densidad de larvas de mejillón cebra (*Dreissena polymorpha*) en las 6 campañas realizadas en los meses de Mayo (2 muestreos), junio, Agosto, Septiembre y Octubre del 2024

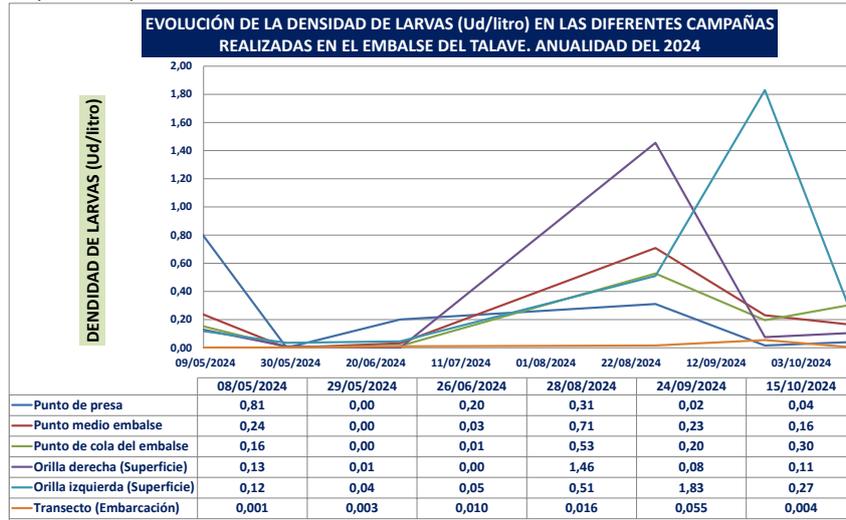
En este caso, tal y como se puede apreciar fácilmente en la tabla que acompaña a la gráfica pero de manera más nítida en la gráfica (Ver Figura nº: 15), **las mayores densidades de larvas en este embalse, se han alcanzado a partir del 3º muestreo (Agosto).**

**Figura nº: 15.-** Evolución de la densidad de larvas de mejillón cebra (*Dreissena polymorpha*) en las 6 campañas realizadas en los meses de Mayo, Junio, Julio, Agosto, Septiembre y Octubre del 2024

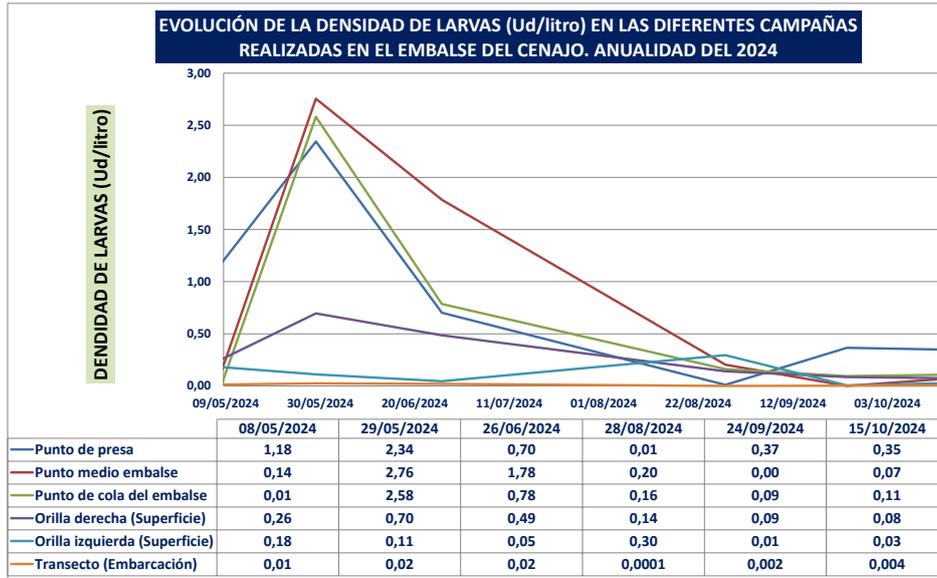
En el caso del **embalse del Cenajo**, al igual que en el caso del embalse de Camarillas, las mayores densidades se detectaron en las primeras campañas de muestreo. De esta manera, los valores de densidad más altas corresponden a la 2ª campaña llevada a cabo a finales del mes de mayo. Podemos comprobar cómo existen 3 valores de densidad por encima de los 2,50 Ud/litro; **2,34, 2,76 y 2,58 Ud/litro** para los puntos de muestreo en profundidad “**Punto Presa**”, “**Punto Medio**” y “**Punto Cola**” respectivamente (Ver Figura nº: 16).

Figura nº: 16.- Evolución de la densidad de larvas de mejillón cebra (*Dreissena polymorpha*) en las 2 campañas realizadas en los meses de junio y septiembre.

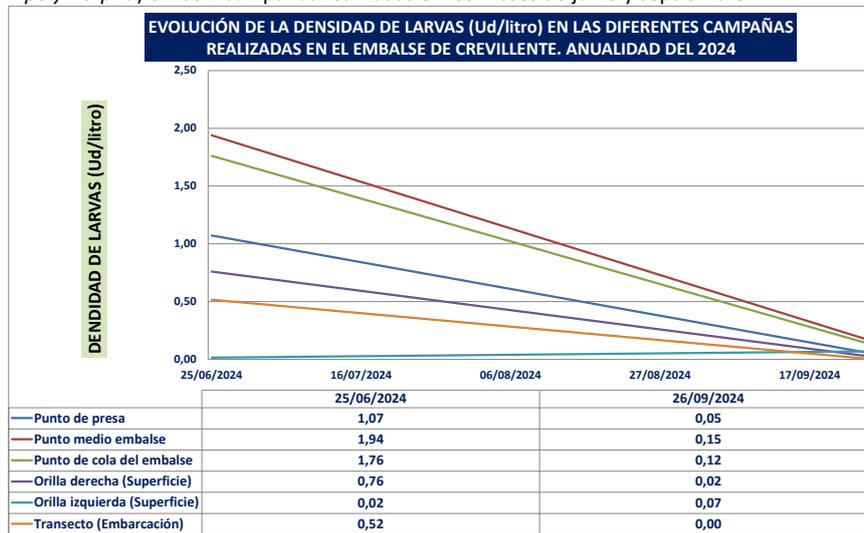
En el caso del embalse de Crevillente, comentar que sólo se han realizado 2 campañas de muestreo y fueron llevados a cabo en los meses de junio y septiembre. En este caso, se observa con mucha claridad, que las **mayores densidades** corresponden a los hallados en la **primera campaña**. De hecho, existen 3 datos cuyas densidades de larvas de mejillón cebra son superiores a los 1,50 Ud/litro y son los correspondientes a “**Punto Presa**”, “**Punto Medio**” y “**Punto Cola**”, donde se detectaron valores de **1,07, 1,94 y 1,76 Ud/litro** respectivamente (Ver Figura nº: 17).

**Figura nº: 17.-** Evolución de la densidad de larvas de mejillón cebra (*Dreissena polymorpha*) en las 2 campañas realizadas en los meses de Junio y Septiembre.

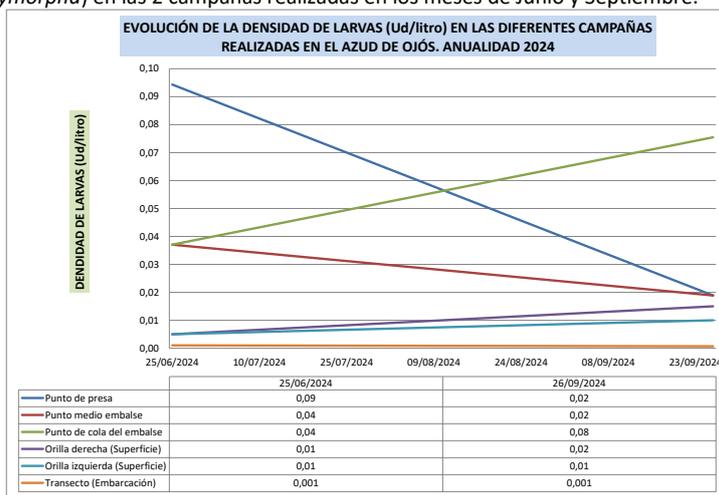
En el caso de la masa de agua “Azud de Ojós”, aunque se haya reflejado la gráfica con su tabla anexa, no se puede hablar de una tendencia puesto que los datos de densidad obtenidos en las 12 muestras son muy bajos y distorsionan los datos (Ver Figura nº: 18).

**Figura nº: 18.-** Evolución de la densidad de larvas de mejillón cebra (*Dreissena polymorpha*) en las 2 campañas realizadas en agosto y octubre.

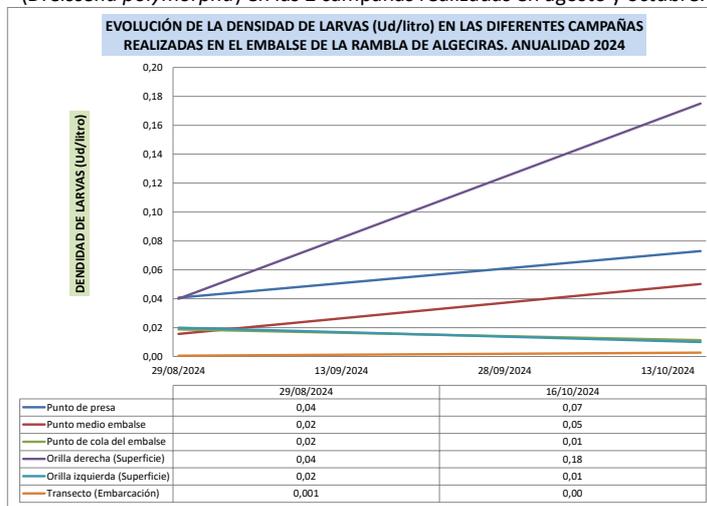
En el caso de este embalse, ocurre una situación parecida que el comentado en para el caso del Azud de Ojós. Los bajos valores de densidad de larvas planctónicas hallas en las 2 campañas llevadas a cabo en este embalse, distorsionan el objetivo de dirimir una tendencia. La densidad más alta hallada en este embalse fue de un valor de 0,18 Ud/litro correspondiente al punto de muestreo “Orilla derecha” y fue detectada en la 2ª campaña realizada en el mes de octubre (Ver Figura nº: 19).

Figura nº: 19.- Gráficas de los resultados de los muestreos de adultos de mejillón cebra (*Dreissena polymorpha*) en el embalse de La Pedrera.

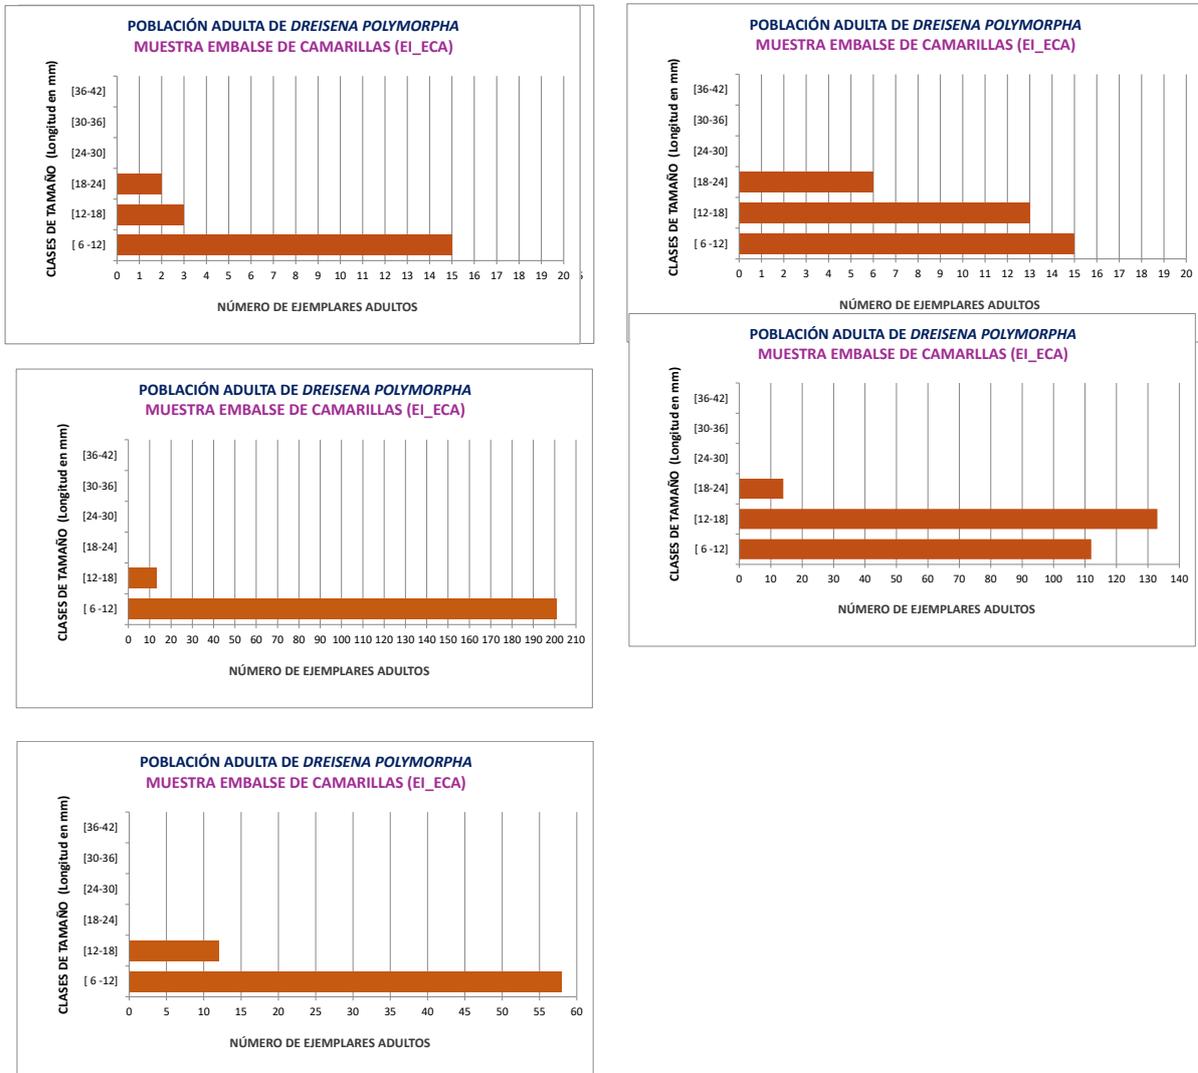
Destacan los resultados obtenidos en la 4ª campaña (Figura nº: 21) donde se han contabilizado un número muy grande de adultos de mejillón cebra. Exactamente 214 Ud, mientras que en la 1ª campaña se contabilizaron 20 Ud, 2ª campaña 28 Ud en la 3ª, 34 Ud en la 3ª y 70 Ud en la 5ª.

Figura nº: 21.- Resultados de adultos de mejillón cebra (*Dreissena polymorpha*) en el embalse del Talave.

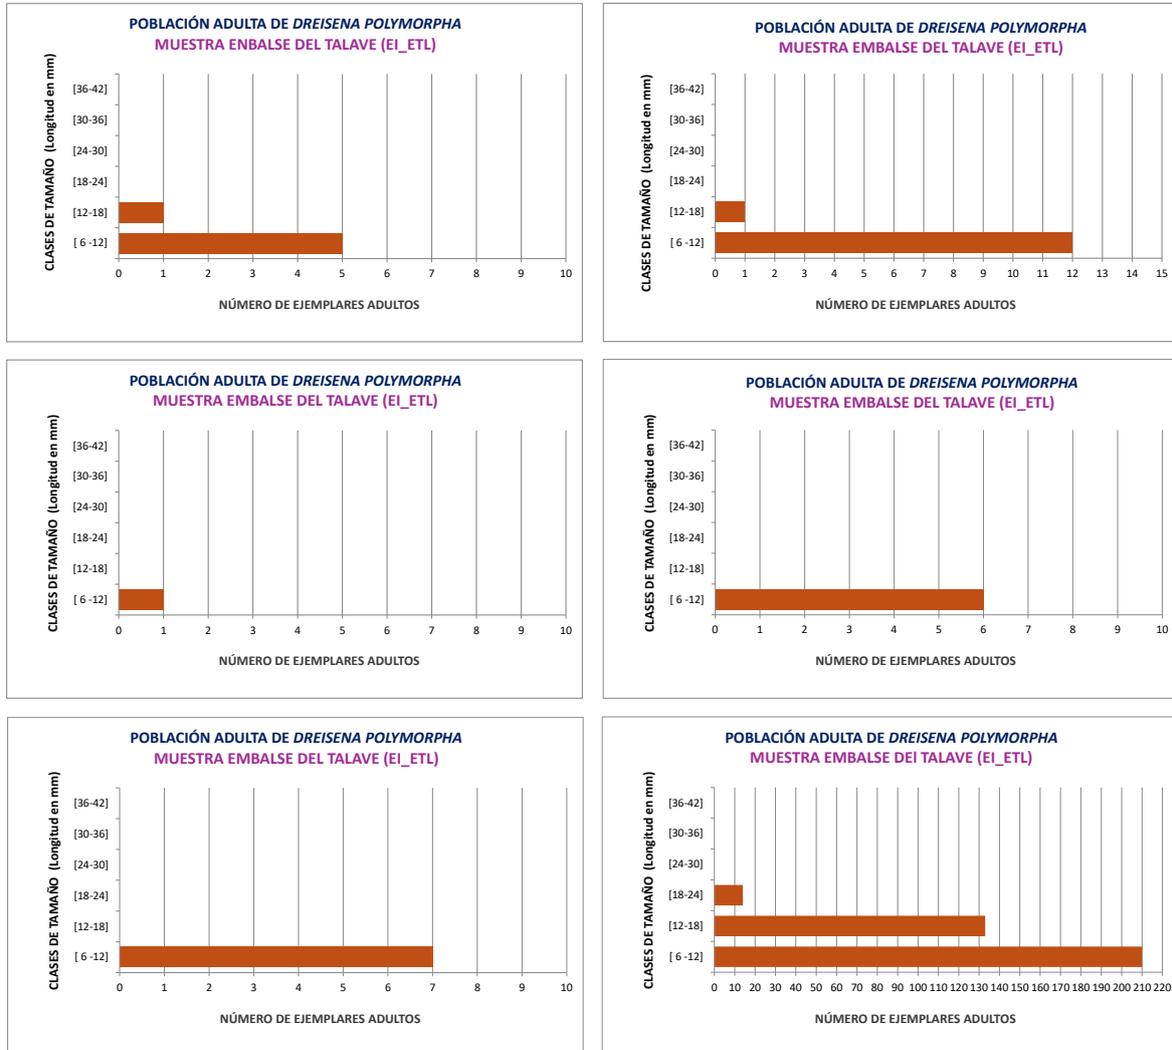
Resulta curioso que el número de ejemplares haya sido sensiblemente inferior al del embalse de Camarillas. De hecho, el número máximo que se halló en la 2ª campaña, fue de 13 unidades, puesto que se considera el embalse del Talave como el inicio de la expansión del mejillón cebra en la cuenca del Segura.

Figura nº: 22.- Resultados de adultos de mejillón cebra (*Dreissena polymorpha*) en el embalse del Cenajo.

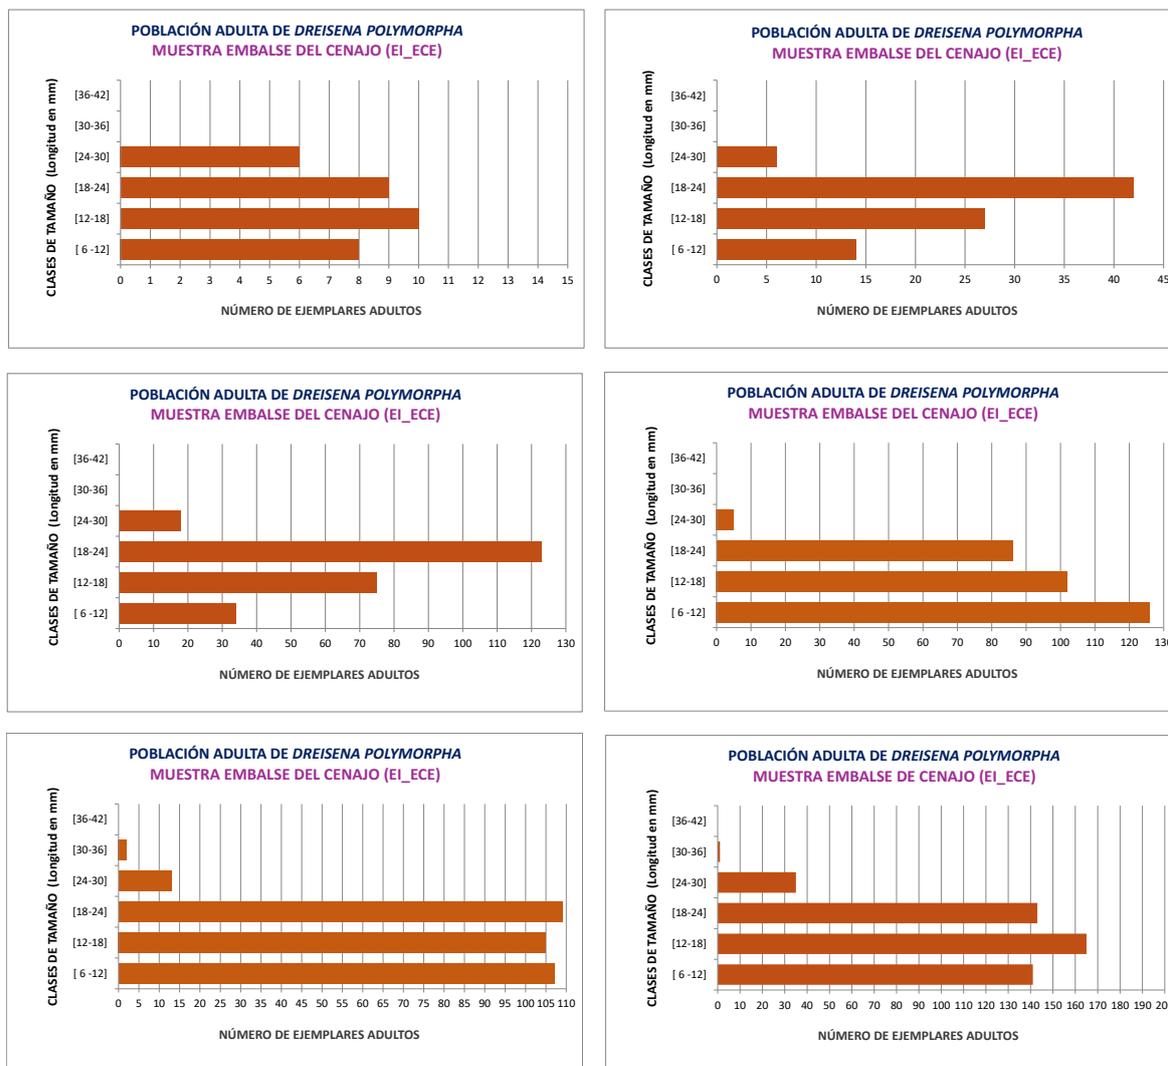
Tal y como se puede observar, las cantidades de adultos, contabilizados y medidos han sido extremadamente altas y han mostrado un ascenso en cada una de las campañas. De esta manera, en la 1ª campaña se localizaron 32 Ud de mejillones cebra adultos. En la 2ª la dicha cantidad ya ascendió a las 89 Ud, a 250 Ud en la 3ª campaña, 319 Ud en la 4ª y 336 Ud en la 5ª campaña. En la gráfica correspondiente a la 5ª campaña, se observa un gran reclutamiento de ejemplares jóvenes y por tanto pertenecientes a las primeras clases de tamaño (Figura nº: 23).

Figura nº: 23.- Resultados de adultos de mejillón cebra (*Dreissena polymorpha*) en el embalse del Crevillente.

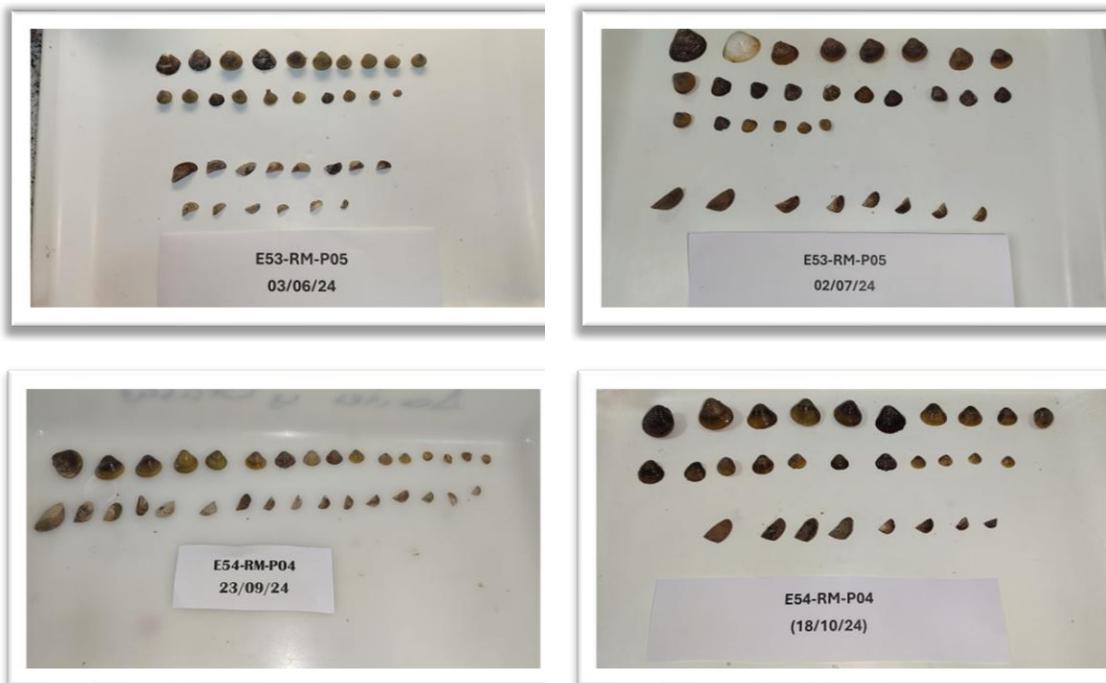
A continuación, se insertan fotografías realizadas en el laboratorio en el momento de la medición de los ejemplares hallados (Figura nº: 26). La primera detección tuvo lugar en la segunda campaña, el 03 de junio de 2024.

**Figura nº: 26.-** Fotografías de laboratorio realizadas a los ejemplares de adultos de mejillón cebra (*Dreissena polymorpha*) hallados en el Río Mundo, aguas abajo del embalse del Talave

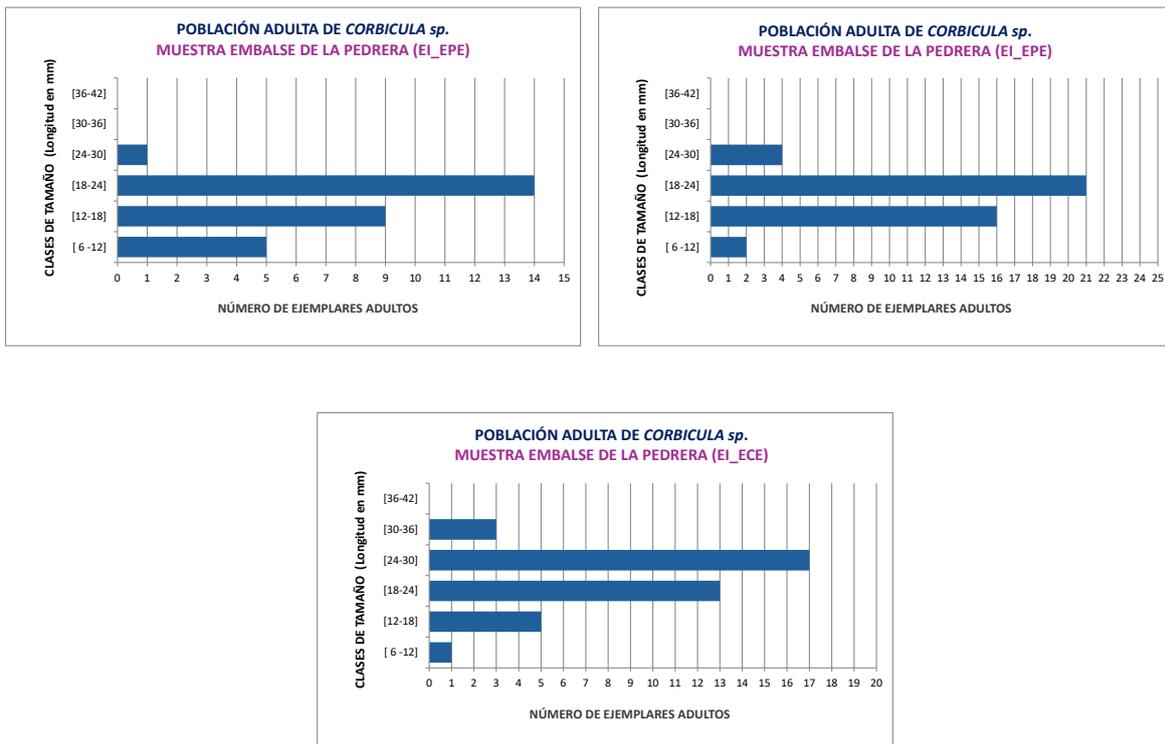
Figura nº: 27.- Resultado de adultos de almeja asiática en el embalse de La Pedrera

Tal y como se puede observar en las gráficas anteriores (Figura nº: 27), la mayoría de los adultos pertenecen a las clases de tamaño de 12-18 mm y de 18-24 mm (Figura nº: 27).

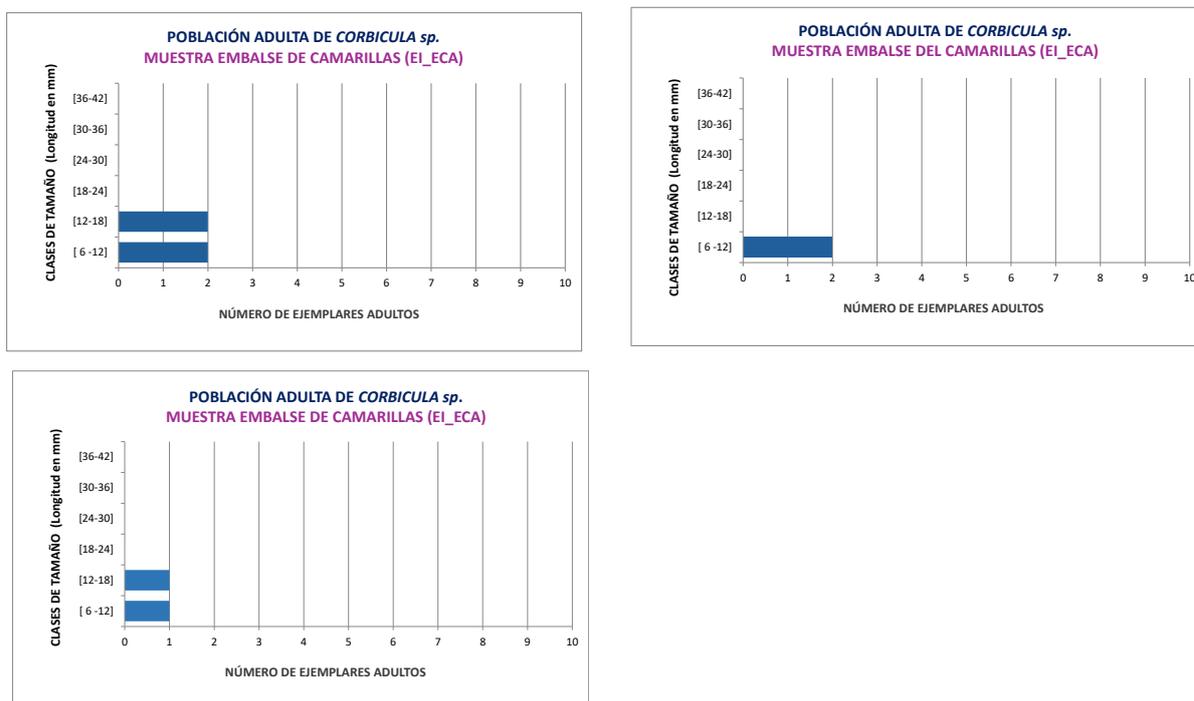
**Figura nº: 28.-** Resultado de adultos de almeja asiática en el embalse de Camarillas

Tal y como se puede apreciar de la gráfica expuesta, el número de adultos de almeja asiática hallada en cada una de las campañas es realmente bajo. El número máximo de adultos fueron hallados en la 1ª y en la 4ª campaña (4 Ud/campaña). En la 3ª campaña, no se halló ningún ejemplar (Figura nº: 28).
