## INFORME FINAL DE SEGUIMIENTO CAMPAÑAS ANUALIDAD 2024

# CONTROL DE ESPECIES EXÓTICAS EN MASAS DE AGUA Y RESERVAS NATURALES FLUVIALES EN LA DEMARACIÓN HIDROGRÁFICA DEL SEGURA PARA LA MEJORA DEL ESTADO Y LA DIFUSIÓN DE LA INFORMACIÓN

Preparado para: **ÁREA DE CALIDAD DE AGUAS. COMISARÍA DE AGUAS. CONFEDERACIÓN HIDROGRÁFICA DEL SEGURA**

Preparado por: **CAASA TECNOLOGÍA DEL AGUA, S.A.**

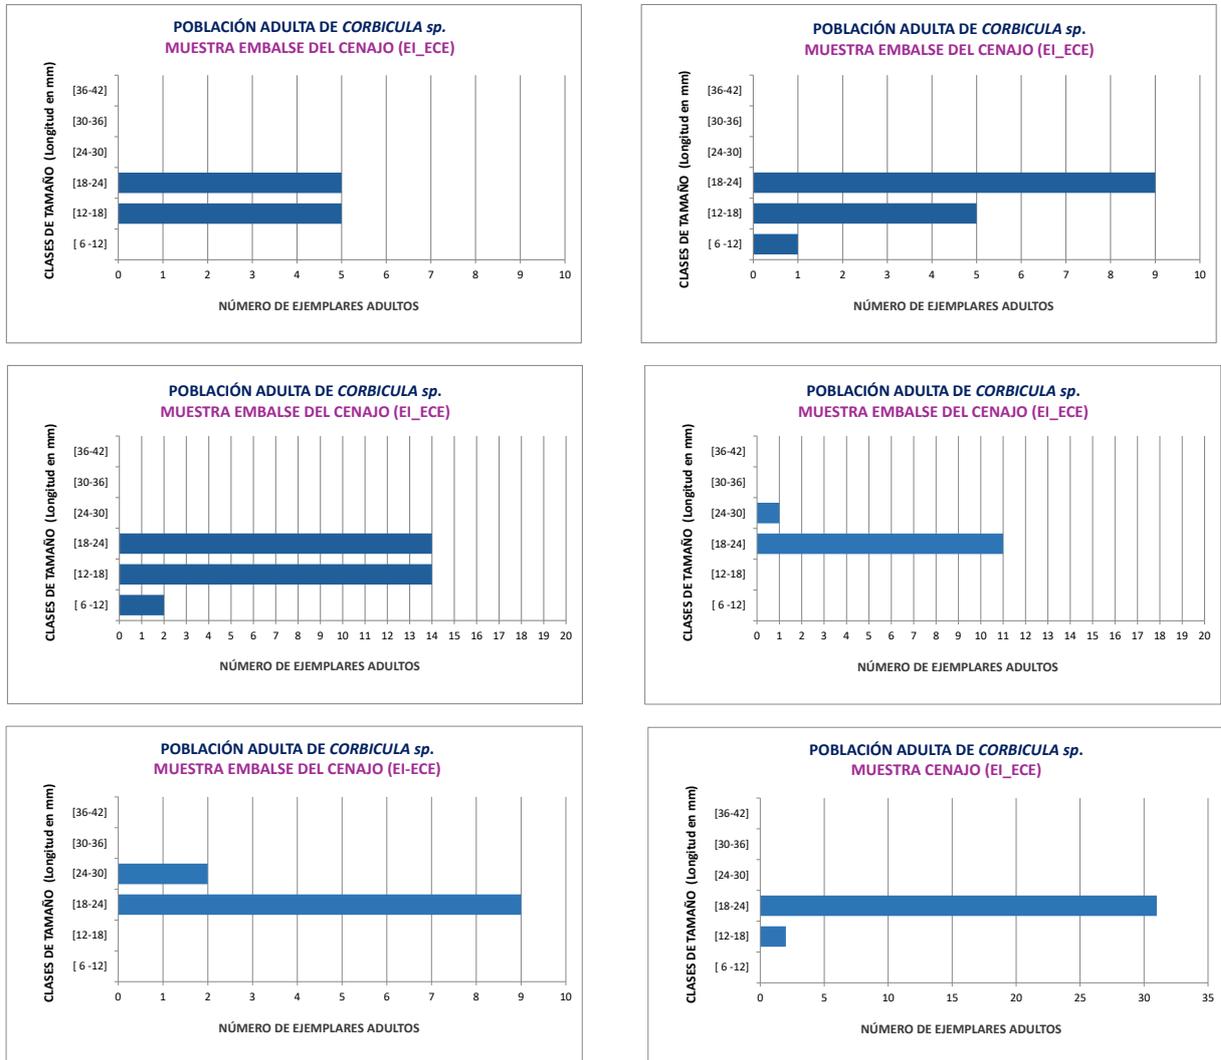
Figura nº: 29.- Resultado de adultos de almeja asiática en el embalse del Cenajo

Tal y como se puede apreciar de las gráficas (Figura nº: 29), el número de adultos de almeja asiática no fue muy alto.

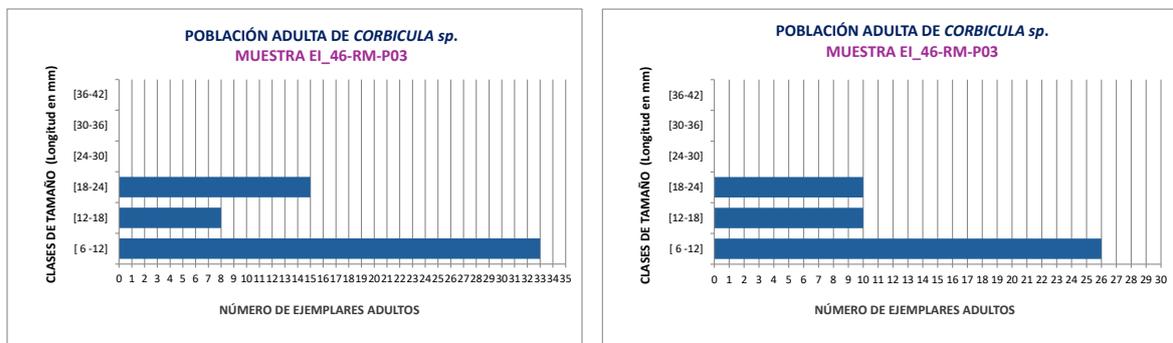
Figura nº: 30.- Resultado de adultos de almeja asiática en el punto EI\_46-RM-P03

Como se puede apreciar en la gráfica anterior (Figura nº: 30), el número de ejemplares en las 2 campañas son considerables. De esta manera, en la 2ª campaña se hallaron un total de 56 Ud y 46 Ud en la segunda. La mayoría de los ejemplares pertenecían a las clases de tamaño inferiores, siendo el tamaño predominante, el perteneciente al menor de ellas (6-12 mm).

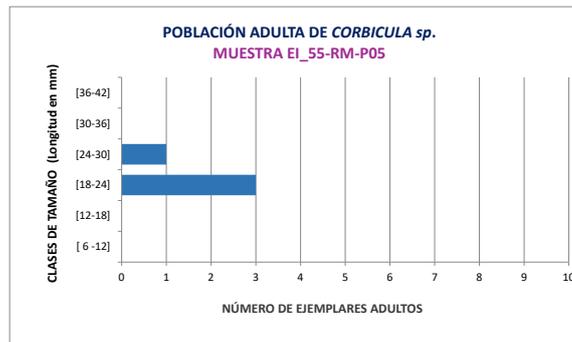
En este caso, se halló un número mucho menor de adultos de almeja asiática en comparación con los datos de los puntos anteriores (4 Ud) y también fue diferente la clase de tamaño (Figura nº: 32).

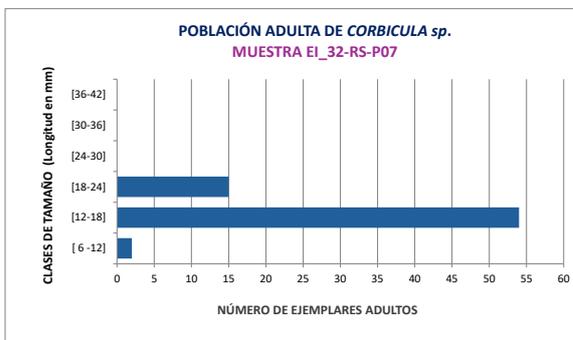
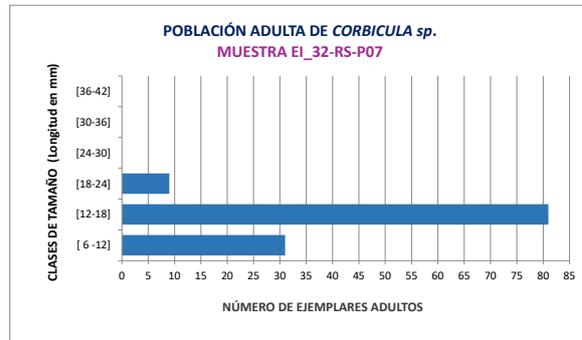
Tal y como se puede observar (Figura nº: 33), el número de adultos de almeja asiática en este punto fue elevado (71 Ud) y la mayoría, de la clase de tamaño de 12-18 mm de longitud.

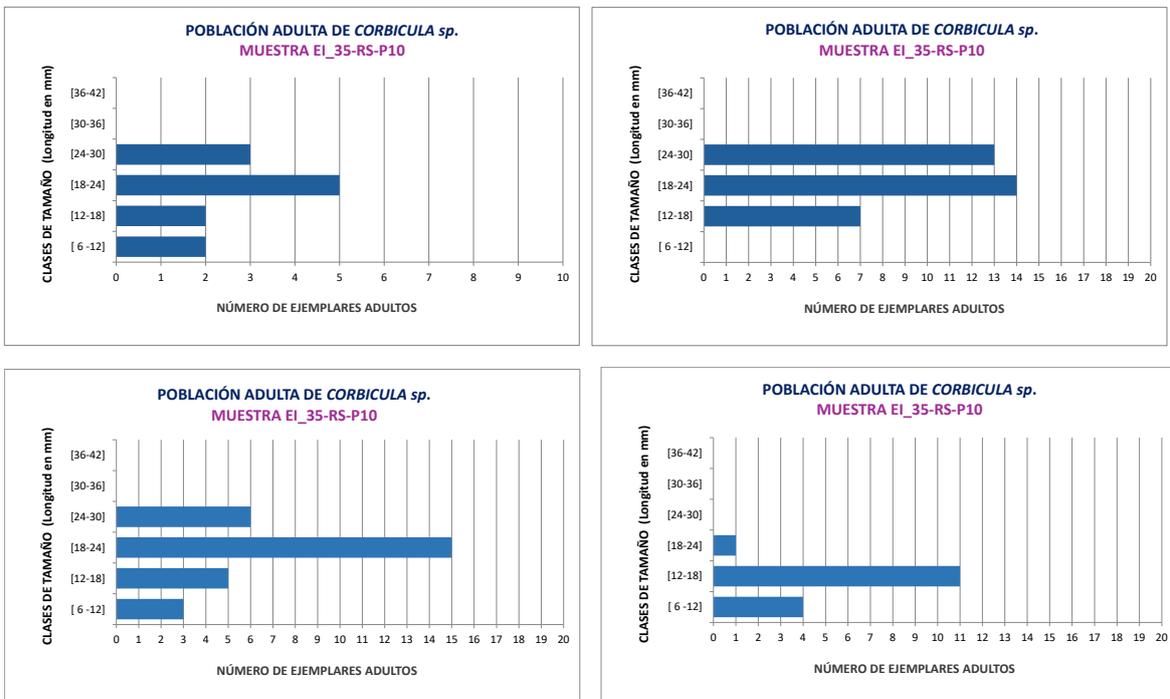
Se observa que el número de adultos de almeja asiáticas ha sido considerable. En la 3ª campaña, se detectaron 12 Ud, 34 Ud en la 4ª y 29 Ud en la 5ª.

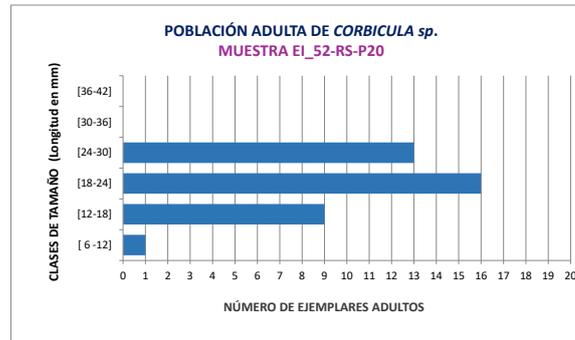
El número de ejemplares adultos de almeja asiática fue de 39 Ud. Los individuos localizados estaban homogéneamente distribuidos entre 3 clases de tamaño. En clase de tamaño de 12-18 mm, se contabilizaron 9 Ud, 16 Ud en la clase de edad de 18-24 mm y 13 Ud en la clase de edad de 24-30 mm (Figura nº: 35).
