# EXPLOTACIÓN TEMPORAL DE LOS POZOS DE SEQUÍA DE LA CONFEDERACIÓN HIDROGRÁFICA DEL SEGURA EN EL ACUÍFERO SINCLINAL DE CALASPARRA

## INFORME FINAL DE SEGUIMIENTO Y VIGILANCIA AMBIENTAL

### EXPLOTACIÓN 2018

FEBRERO 2019

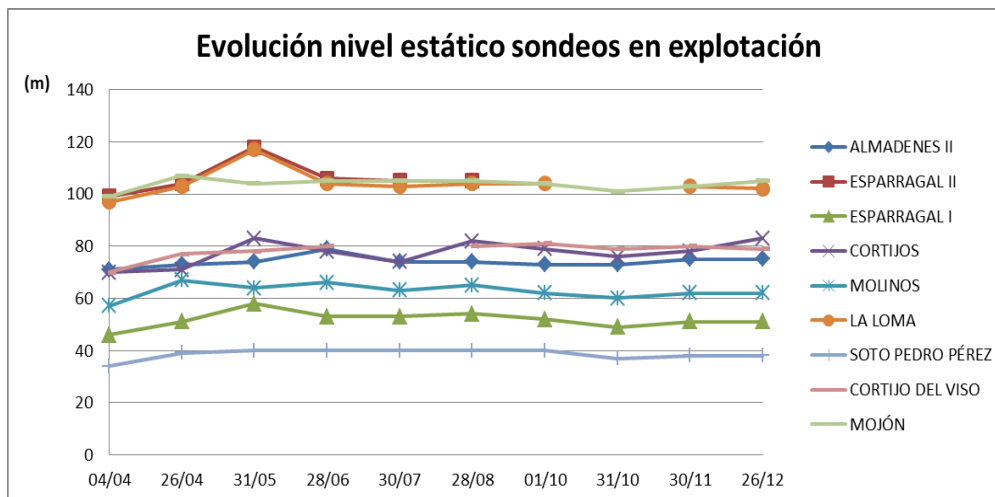
Figura 2. Evolución nivel estático en los sondeos en explotación (m).

Como puede observarse el nivel estático ha oscilado entre 4 y 6 metros en todos los pozos a excepción de Cortijo del Viso que aumenta 9m y Cortijos 13m respecto al inicio de la campaña de extracción en abril. La tabla anterior también muestra el porcentaje medio de recuperación de los niveles estáticos, no sobrepasando el 90 % establecido en la Declaración de Impacto Ambiental como porcentaje de recuperación mínimo exigible para continuar con las extracciones una vez transcurrido cada periodo anual de explotación. También se comprueba que los niveles estáticos alcanzados en la campaña 2018 son equiparables a los obtenidos en la de 2017.

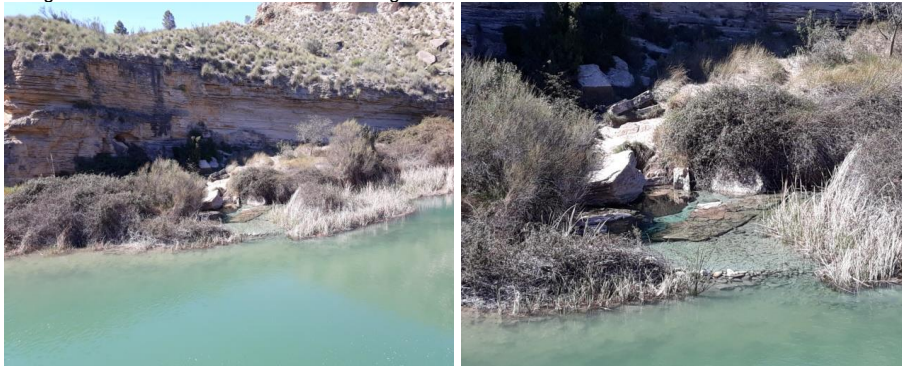
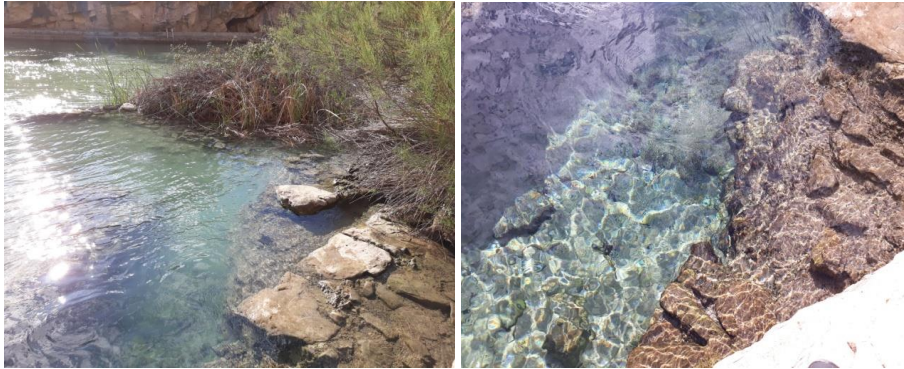
Fotografías tomadas en el manantial del Gorgotón al inicio de las extracciones.

Se realiza una visita antes del inicio de la explotación, el día 27/03/2018 y otra una semana después del inicio de la campaña, el día 12/04/2018 para observar el estado del nivel de aporte de dicho manantial al inicio de la nueva explotación tras varias semanas de la parada en la explotación de los sondeos de la campaña anterior y se observa que su estado es favorable y surgente.

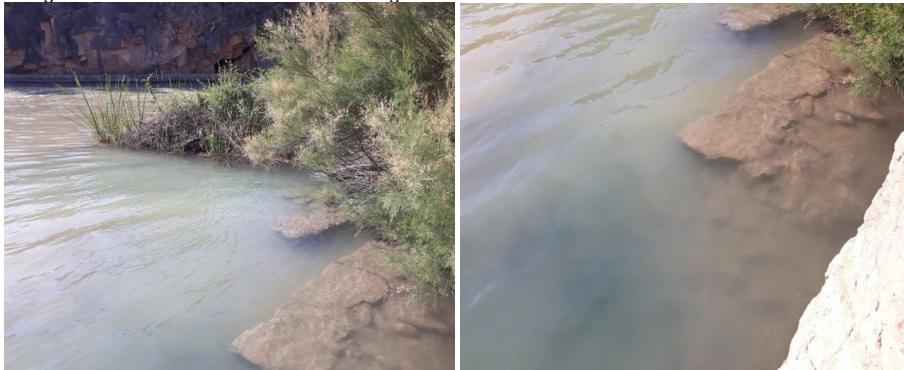
Fotografías tomadas en el manantial del Gorgotón en la visita del 12/06/2018.

Se realiza una visita mensual para llevar a cabo el seguimiento de la surgencia del manantial. A continuación se muestran fotografías de varias de las visitas realizadas donde se puede comprobar que el manantial se ha mantenido surgente durante todo el período de extracción de los sondeos.

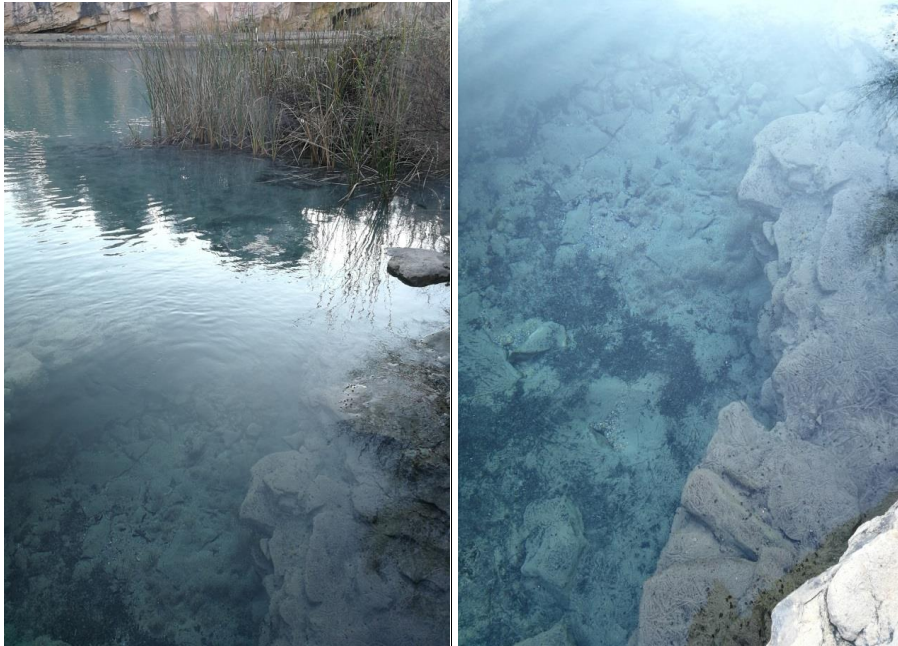
Fotografías tomadas en el manantial del Gorgotón en la visita del 12/12/2018.

Se ha observado que durante todo el período de extracción **no ha dejado de aportar agua el manantial.**
