## VALORACIÓN DEL ESTADO AMBIENTAL DEL RÍO CHICO

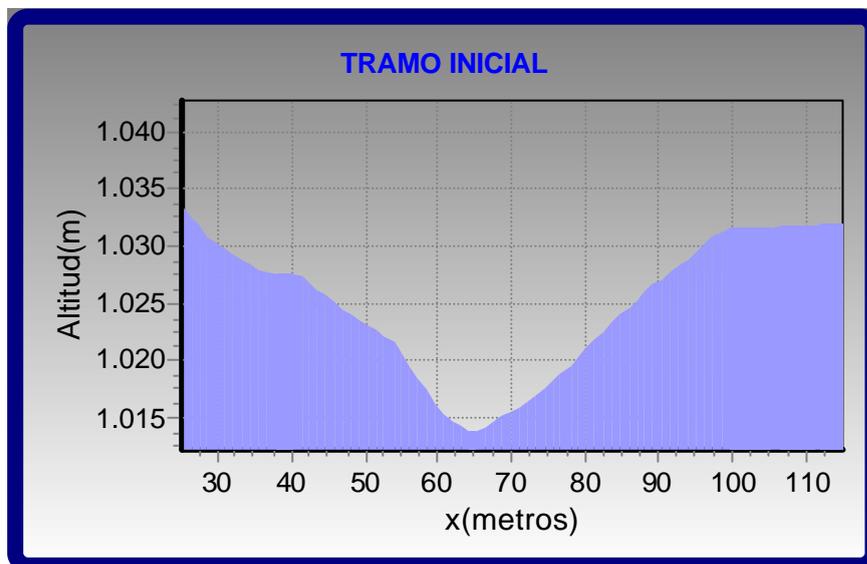
Las secciones transversales del río muestran un cauce bien definido, distinguiéndose considerablemente entre las secciones iniciales del tramo con cauce más confinado y taludes de las márgenes de mayor pendiente, frente a las secciones del tramo final con mayores dimensiones de cauce y márgenes más tendidas. En base a lo expuesto, y en referencia al primer tipo de sección definida, cabe señalar que existen en las laderas del río, principalmente al inicio del tramo de proyecto, problemas de acarcavamiento consecuencia de la total ausencia de cobertura vegetal, unido a las elevadas pendientes del terreno, que actúan aumentando la velocidad del flujo, y por consiguiente su capacidad erosiva.

Figura 12: Sección transversal tipo en el sector ambiental 1.

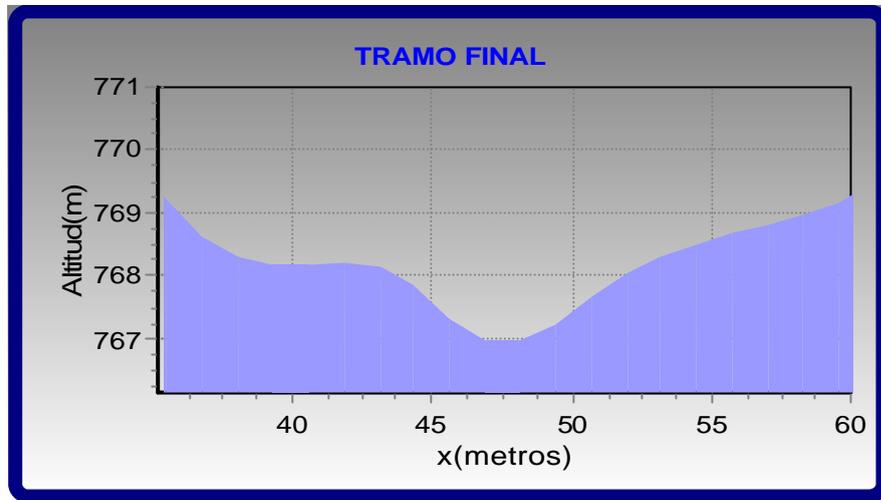
**Figura 13:** Sección transversal tipo en el sector ambiental 5.

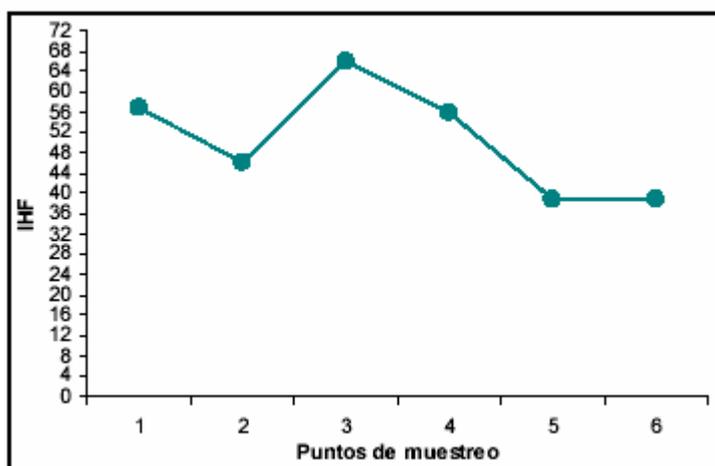
Tomando como valores de referencia y límites entre estados de calidad los contemplados en la Oficina de Planificación Hidrológica de la Confederación Hidrográfica del Segura, para el ecotipo 12 Ríos de montaña mediterránea calcárea, se obtienen los siguientes resultados:

IHF	EQR	E-IHF
Punto 1	57	0.7	3
Punto 2	46	0.5	3
Punto 3	66	0.8	4
Punto 4	56	0.7	3
Punto 5	39	0.5	2
Punto 6	39	0.5	2

El índice IHF utilizado para la valoración de la diversificación de hábitats útiles para los organismos acuáticos, se clasifica como deficiente en los sectores ambientales 4 y 5, como moderado en los sectores 1 y 3, así como bueno en el sector 2.

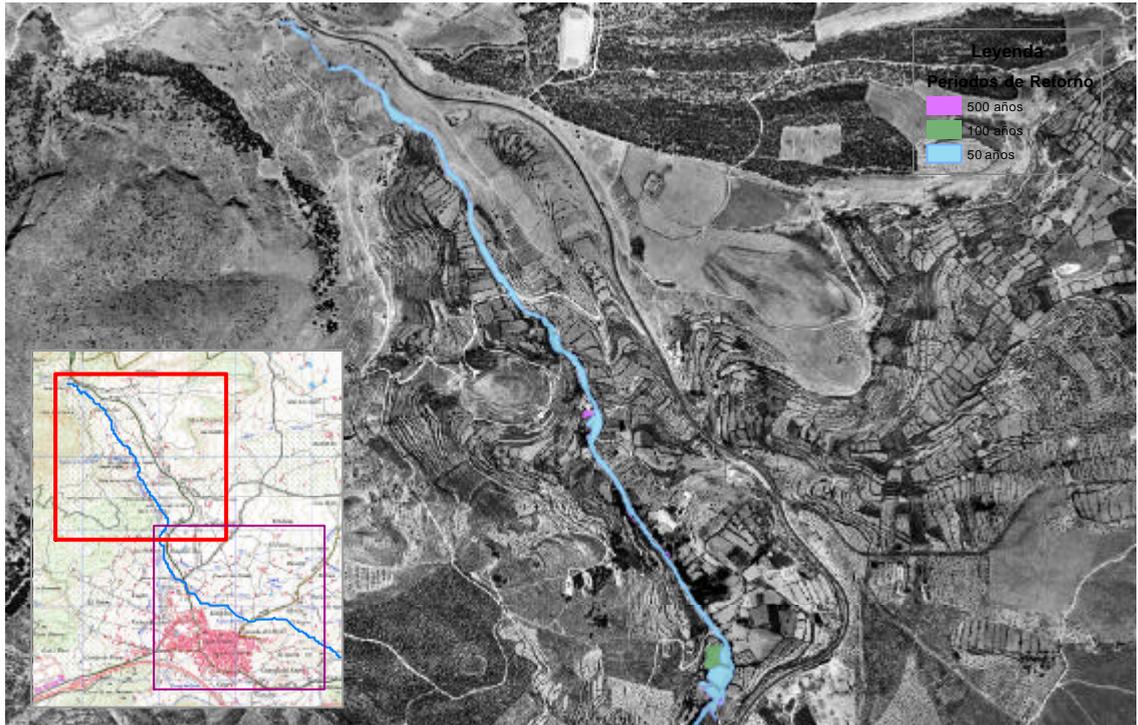
estudio, donde sólo se observan desbordamientos en caso de avenidas extraordinarias en las márgenes del sector ambiental 3<sup>3</sup>.

**Figura 16:** Planta de inundación del tramo inicial para caudales de avenidas de 50, 100 y 500 años de periodo de retorno.

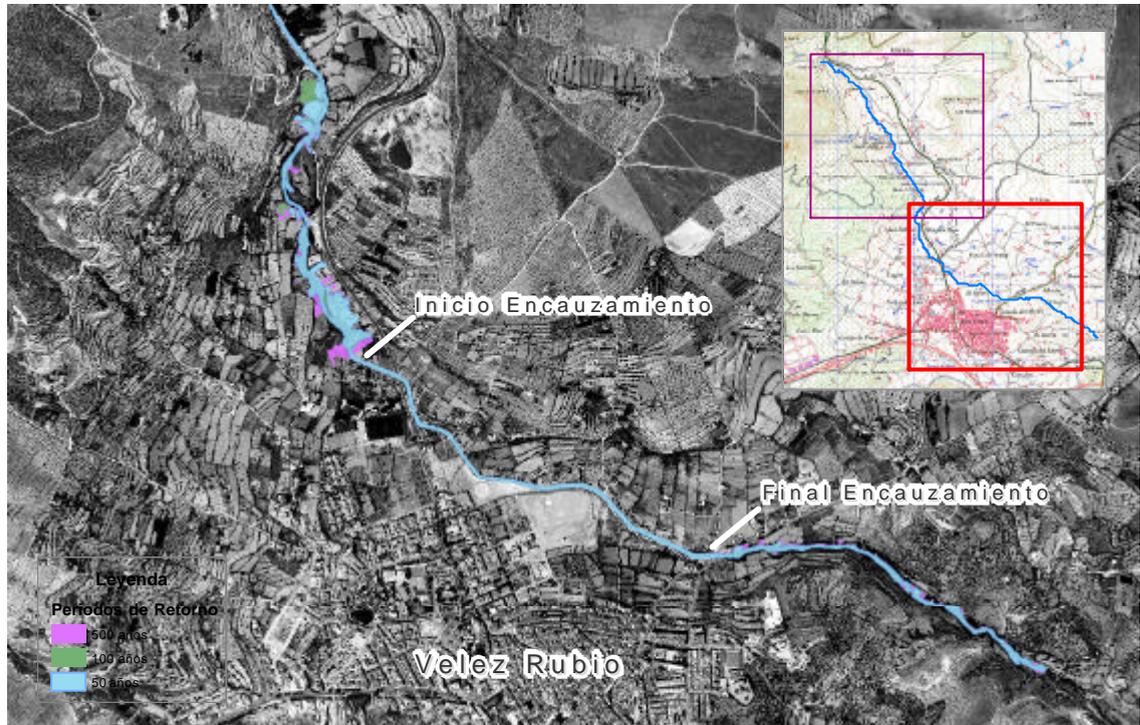
**Figura 17:** Planta de inundación del tramo final para caudales de avenidas de 50, 100 y 500 años de periodo de retorno.
