### **ALEGACIONES:**

#### **1.- SOBREEXPLOTACIÓN DE ACUÍFEROS SURESTE DE ALBACETE Y, ALTIPLANO Y NOROESTE DE LA REGIÓN DE MURCIA**

Con todo ello se solicita en cambio de situación de la Masa de Agua Subterránea captada, 070.001 – CORRAL RUBIO, clasificada en el Plan Hidrológico de la Demarcación Hidrográfica del Segura 2015/21 como en riesgo de no alcanzar el buen estado cuantitativo, al presentar un índice de explotación de 23,73 a buen estado cuantitativo, ya que este índice de explotación significa en palabras llanas que se sacan 23,73 veces más recursos que los que entran con lo que esto es imposible y erróneo atendiendo a las series piezométricas del Piezómetro: PA12165 .

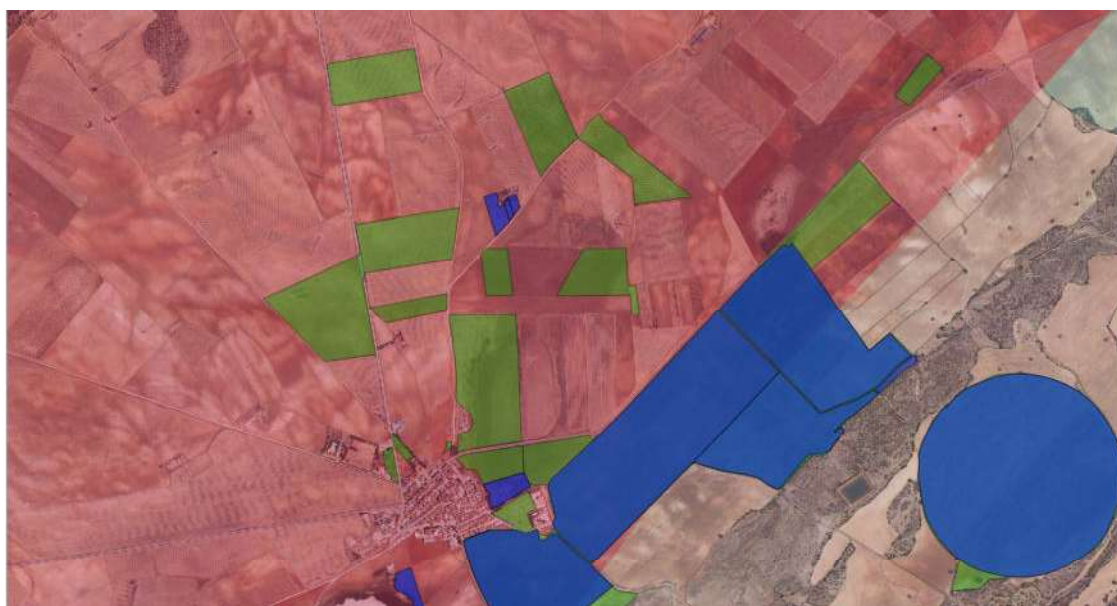
Más en detalle:

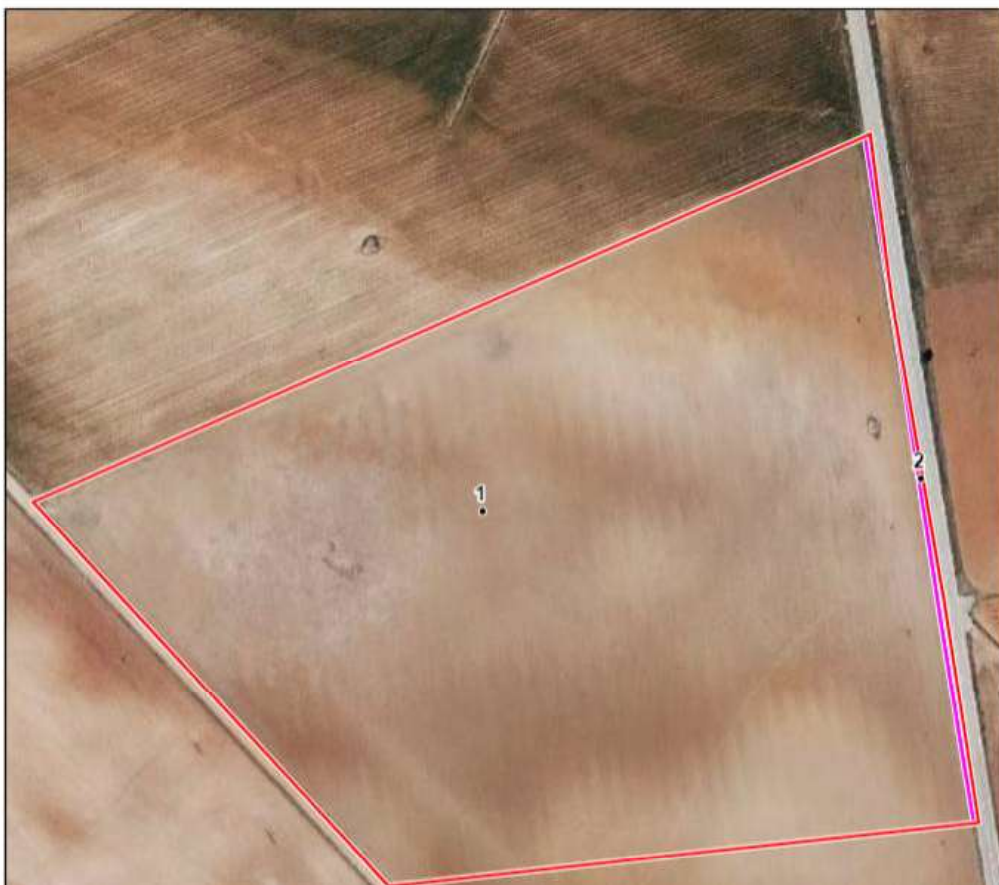
Ficha SIGPAC de la parcela donde se aprecia el Coeficiente de regadío igual a 0.
